# 御城だより

## 首里城基金修理事業 被災した美術工芸品の 修理について

# 『山茶花図』の修理

# 『琉球焼龍水差』の修理

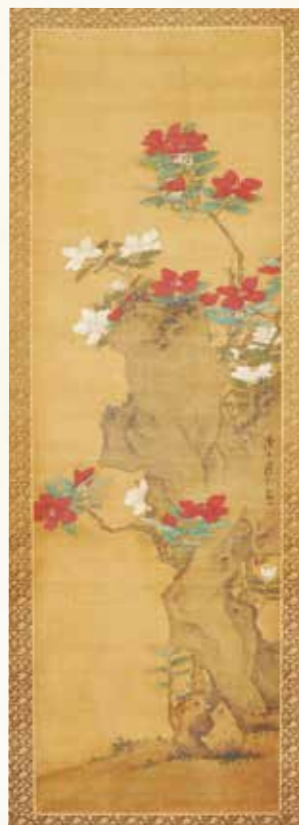
修理後

経年劣化により、本紙には多数の横折れと<sup>しわ</sup>皺、折山の亀裂が生じていました。裏打ち紙には糊浮きが生じ、表具と料絹にたゆみが生じていました。本紙絵具層の欠失、本紙の亀裂・欠失箇所<sup>しわ</sup>に補修絹が施されていました。また、本紙肌裏紙には黒色調の補彩が確認されました。

掛物を巻き取る軸木と、その中央部にある鉛が膨張し、表具と本紙を押し当て破損が生じていました。

今回の修理作業では、薄い膠溶液を用いて絵具層の割れ・浮き箇所の剥落止めを行い、絵具層の接着と強化を図りました。絵具層が安定した後、本紙を傷めない程度に本紙全体を加湿し、吸水紙に染みと汚れを移し除去しました。旧裏打ち紙、旧補修絹を除去しました。本紙の欠失箇所(※1)には本紙に類似した「電子線劣化絹」を選定し、天然染料の矢車で染色し水酸化カルシウム溶液で後媒を行いました。折れが生じている箇所には伝統的な修理方法である折れ伏せを施しました。

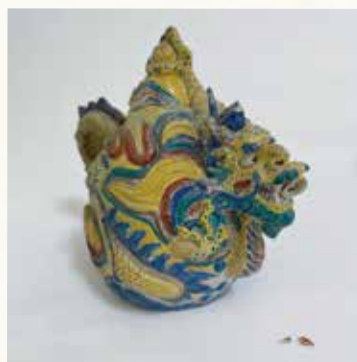
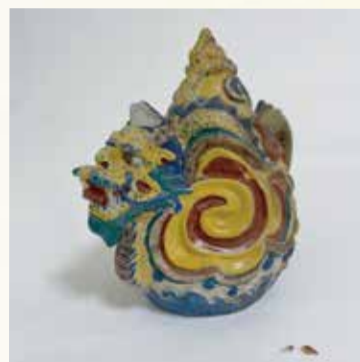
修理前

水差の注ぎ口の部分が欠損し、龍のたてがみ(頭部)が欠失していました。注ぎ口の破片がわずかに残っていたため、元の位置を特定し修理することにしました。また、たてがみの部分は欠失していましたが、鎌倉資料などから類似資料を参考に復元出来ると判断し、形状復元することにしました。

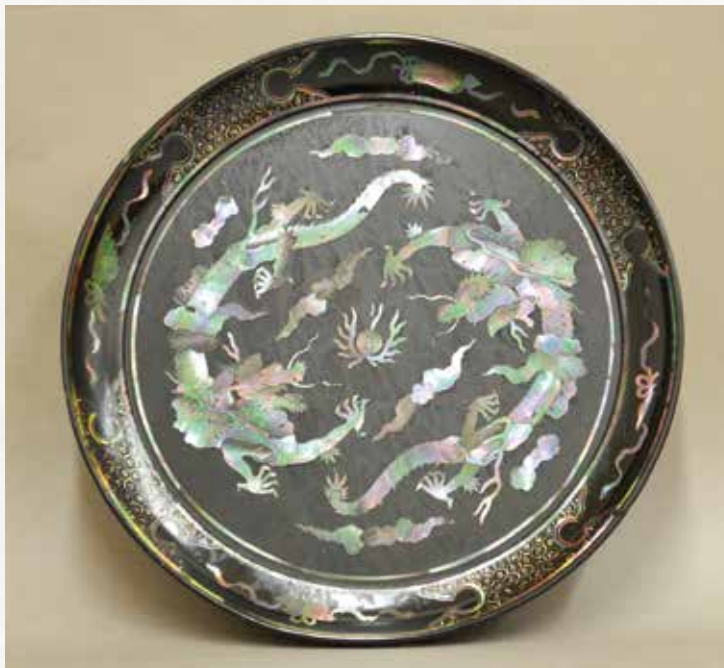
被災直後

火災により貼りついた薄葉紙の紙繊維が盆全体に残っていました。特に見込や鰐の一部は、繊維が強く付着していました。また、薄葉紙が付着していない箇所は内部からにじみ出たと考えられる油滴のような跡が数カ所に見られました。螺鈿の部分に空気の混入が多く見られたため、剥がれ落ちる危険性が考えられました。

また、火災によりにじみ出たと思われる茶色い汚れが、鰐に広く被さっており、螺鈿が茶色く変色したように映っていました。鰐の外側には、弧を描くように10cm程の亀裂がり、艶が失われてマットな質感になっていました。内側には1cm程の亀裂が見られました。縁には一箇所、塗膜の剥落があり木地が露出していました。

他にも、高台の口縁は使用によるものと思われる塗膜の損傷が、一周にわたって見られました。

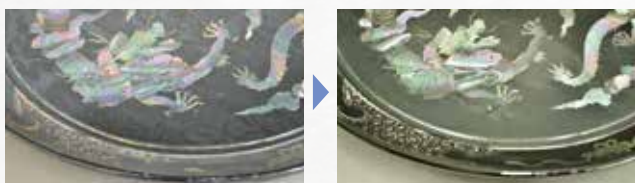
見込み 繊維付着

**クリーニング** 精製水で湿らせた綿布を使用して、薄葉紙が付着した跡に残る紙繊維を除去しました。作品の表面に付着しているシミに精製水やエタノール水溶を用いてクリーニングを試みましたが、効果が見られなかったため、油脂の除去に効果がある弱アルカリ性の重曹水を使用したところシミの除去に一定の効果が見られました。

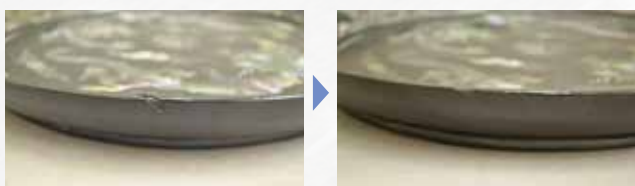
つば  
鍔部木地亀裂

高台の木地接合部分に生じる亀裂とその周辺塗膜の浮きを押さえるため、下地が露出している部分に前処置として生漆を染み込ませ、補強しました。漆が硬化する間に、各修理部分の形状に合わせて木型を作り、アクリル板や塩化ビニルシートを合わせた治具を作成しました。接着は、亀裂部分に接着用に調合した麦漆を溶剤で希釈して、複数回に分けて流し込み、溶剤が揮発して、麦漆に粘度が出てきたことを確認したのちクランプによる押さえを行いました。

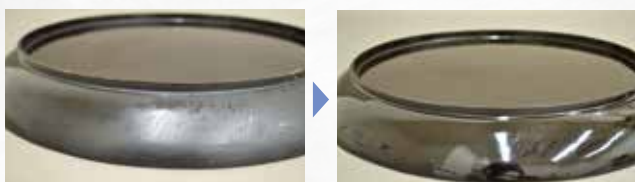
鍔裏 クリーニング

重曹水でクリーニングを行う際は、汚れの物質と混合することで生まれる物質を資料表面に残留させないため、重曹水を用いた後に精製水での十分な拭き取りを行いました。

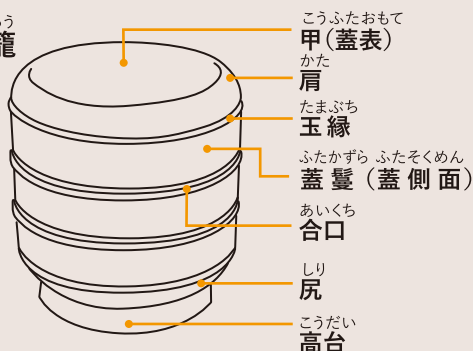
被災直後

全体に経年による漆塗膜の劣化や亀裂、剥離が生じていました。一部は沈金線の彫りに沿って亀裂、剥離が見られました。漆塗膜表面にカビや汚れの付着、火災により貼りついた薄葉紙の紙繊維が残存していました。漆塗膜の欠損で塗膜の下に施されていた下地が露出している箇所がいくつか見られました。高台の畳付は損傷が見られ、部分的に木地まで露出し、巻胎木地の接合面が剥離したことにより隙間が生じていました。
