# 絹本著色「神猫図」保存修復報告

安里成哉\*<sup>1</sup> 関地久治\*<sup>2</sup> 吉田裕志\*<sup>3</sup> 箭木康一郎\*<sup>4</sup> 三原昇\*<sup>5</sup>

本作品は、一般財団法人沖縄美ら島財団所蔵の絹本著色「神猫図」である。令和元年5月14日から令和2年3月30日まで有限会社墨仙堂で修復を行った。修復にあたり担当職員を安里成哉、総括責任者を関地久治、管理技術者を吉田裕志とし、修復担当並びに写真撮影(35mm、デジタルカメラ)報告書作成は箭木康一郎が行った。また、4×5版の写真撮影は三原昇が行った。

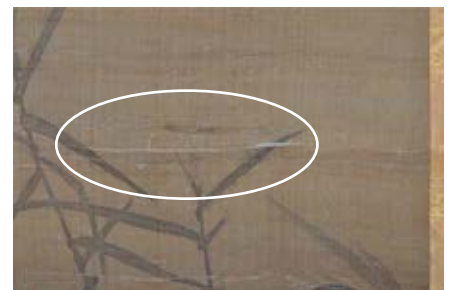
Fig. 17 修復前 本紙中央

i. 本紙料絹に破れ・欠失が見られた

本紙全体に破れ・欠失が生じていた。

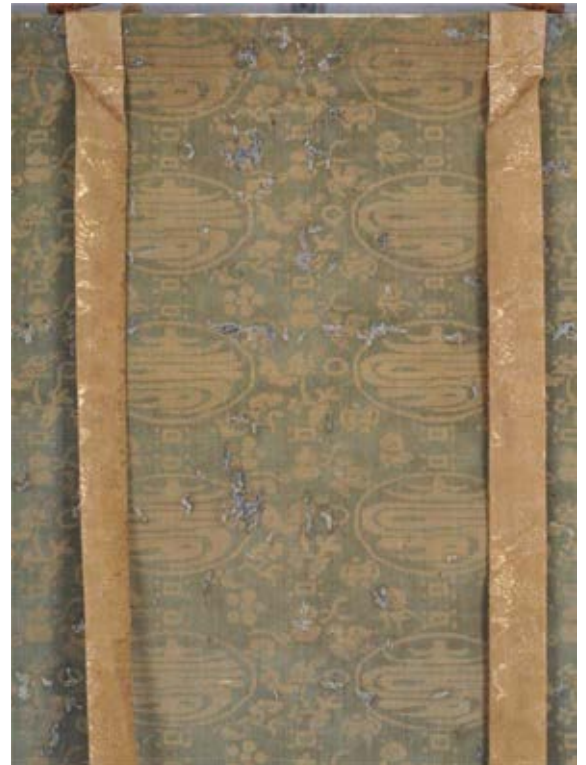
Fig. 23 修復前 表具上部

#### i. 表装裂に欠失が見られた

表装裂に虫害による欠失が生じていた。特に、上の裂全体の損傷は著しく、欠失箇所からは裏打ち紙が露出していた。

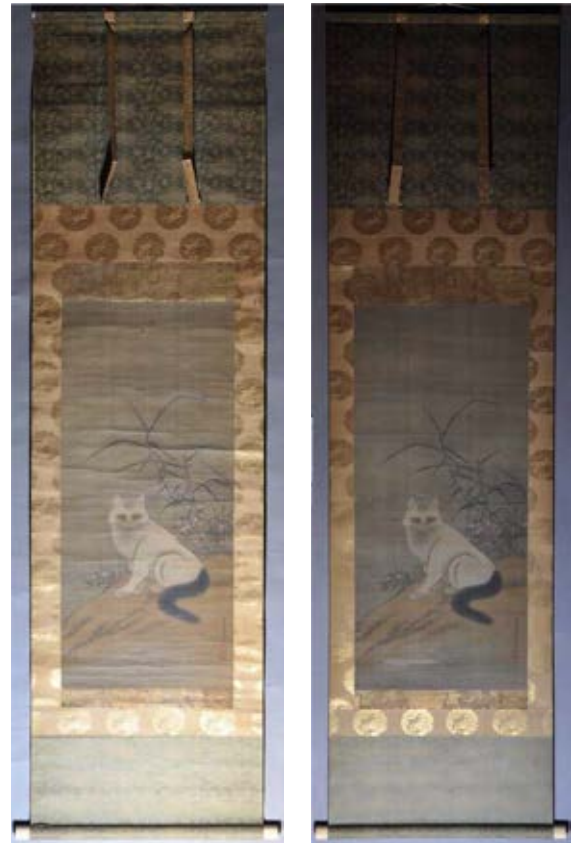
(左) Fig. 25 修復前 表具全図 斜光線写真  
(右) Fig. 26 修復後 表具全図 斜光線写真

ii. 折れ・皺が多数生じていた

作品全体に折れが生じていた。

裏打ちを打ち直したことで、折れ・皺を平滑にした。また、新調した太巻添軸に添えて巻き、今後の折れ破損の要因を軽減させた。

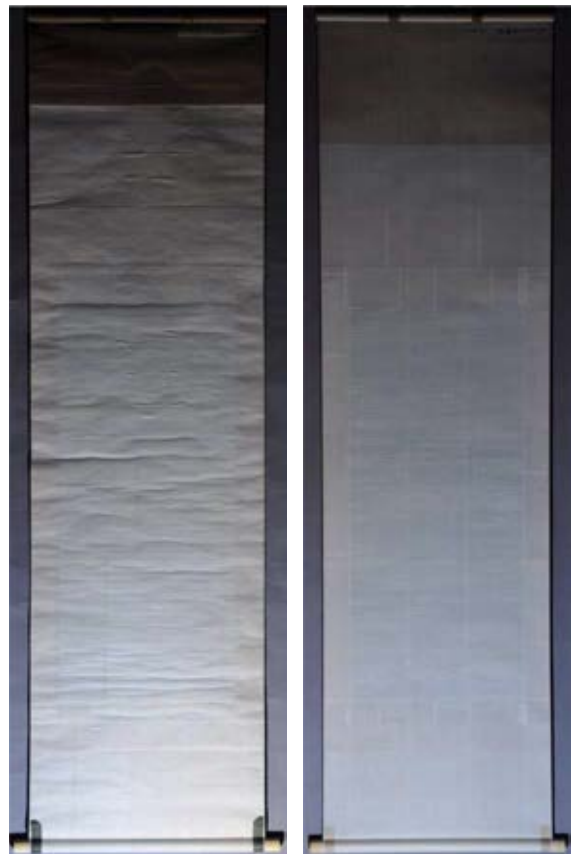
(左) Fig. 27 修復前 表具裏面全図 斜光線写真  
(右) Fig. 28 修復後 表具裏面全図 斜光線写真

iii. 糊浮きが生じていた

表具全体に裏打ち紙の糊浮きが見られた。

裏打ち紙を新調し、新たに裏打ちを打ったことで糊浮きを解消した。

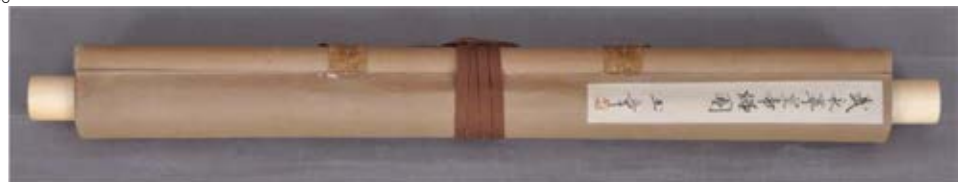
Fig. 31 修復前 収納時に細く巻かれた作品

収納時に細く巻いて保存されていた事で作品に強い巻き癖が生じ、破れ・折れ・皺等の更なる損傷の拡大に至っていた。

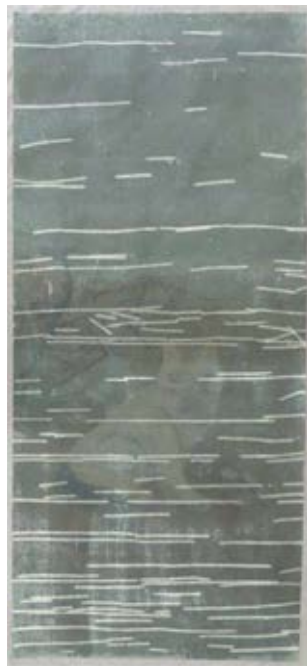
Fig. 33 修復中

肌裏紙と増裏紙の間に多数の折れ伏せ紙が確認出来た。折れ伏せ紙は、本紙の折れ・破れ箇所に施されていた。

過去に施された折れ伏せ紙

旧折れ伏せ紙を除去し、肌裏打ち・増裏打ちを行った後、本紙に生じた破れや折れ・皺、および今後明らかに折れが生じると思われる箇所に折れ伏せ紙を施した。

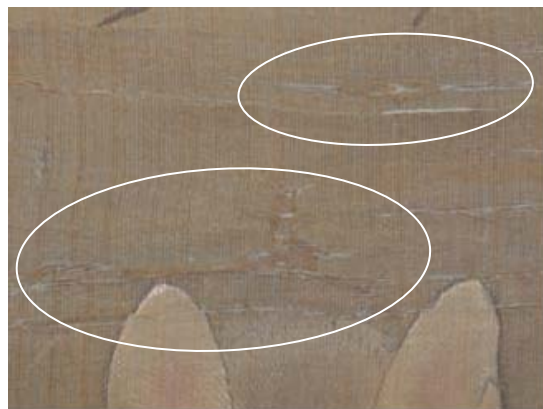
Fig. 35 修復前 本紙中央

修復前の本紙表面に、多数の補修絹が欠失箇所を覆うように貼り付けられていた。補修絹は、いずれも風合いが本紙料絹と似ており、おそらく過去の修理時に、図様のない余白部分の本紙料絹を切り取り、補修絹として用いたと考えられた。

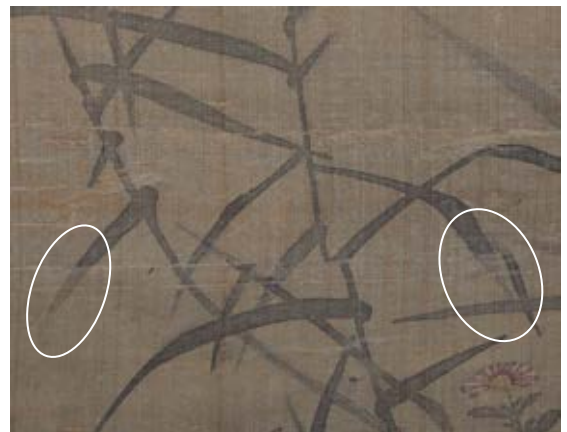
Fig. 39 修復後 本紙中央

本紙料絹および補修絹の一部に、周辺の図様や色調に合わせた加筆や補筆・補彩が確認出来た。

本紙料絹に直接描かれた加筆や補筆の施された補修絹を除去する事で、図様の繋がりが失われる可能性があった。その為、加筆は除去せず、補筆の施された補修絹は、欠失箇所の形状に合わせて整形して元使用した。

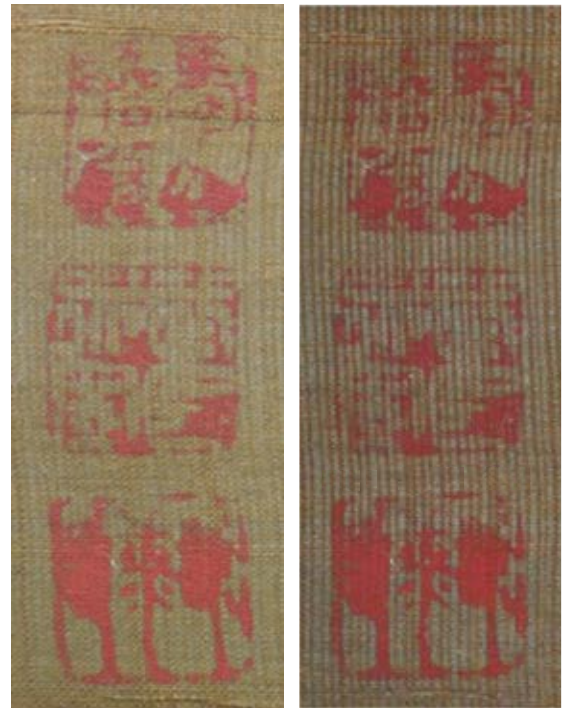
過去の修理では、絹目の歪みが修正されな  
いまま、本紙料絹が肌裏紙に固定されていた。  
特に、本紙料絹左下部には、絹目の歪みによ  
り印章が大きく変形していた。

(左) Fig. 41 修復前 印章

(右) Fig. 42 修復後 印章

印章の修正によって周辺の絹目に新たな歪  
みが生じ、他の図様を変形させる事がないよ  
う確認しながら、出来得る限り印章の修正を  
行った。

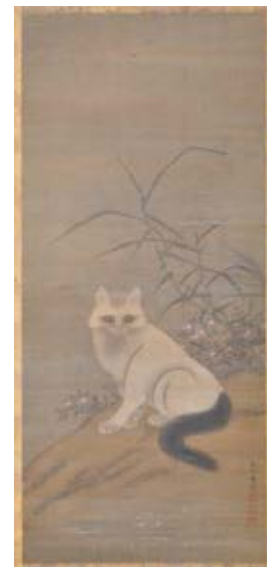
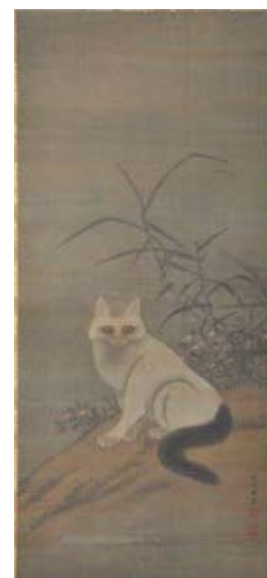
本紙料絹中央部が大きく欠失し、欠失箇所  
を埋めるように料絹の移動が行われ、丈が縮  
められた状態で料絹が肌裏紙に固定されてい  
た。また、一部の本紙料絹に重なりが見られ  
た。

(上) Fig. 43 修復前 本紙

(下) Fig. 44 修復後 本紙

本紙料絹を元位置に戻すなどの積極的な料  
絹の移動は行わず、修復前の状態とした。な  
お、本紙料絹の重なりに関しては適する位置  
に料絹を移動し、今後の損傷要因となる重な  
りを解消した。

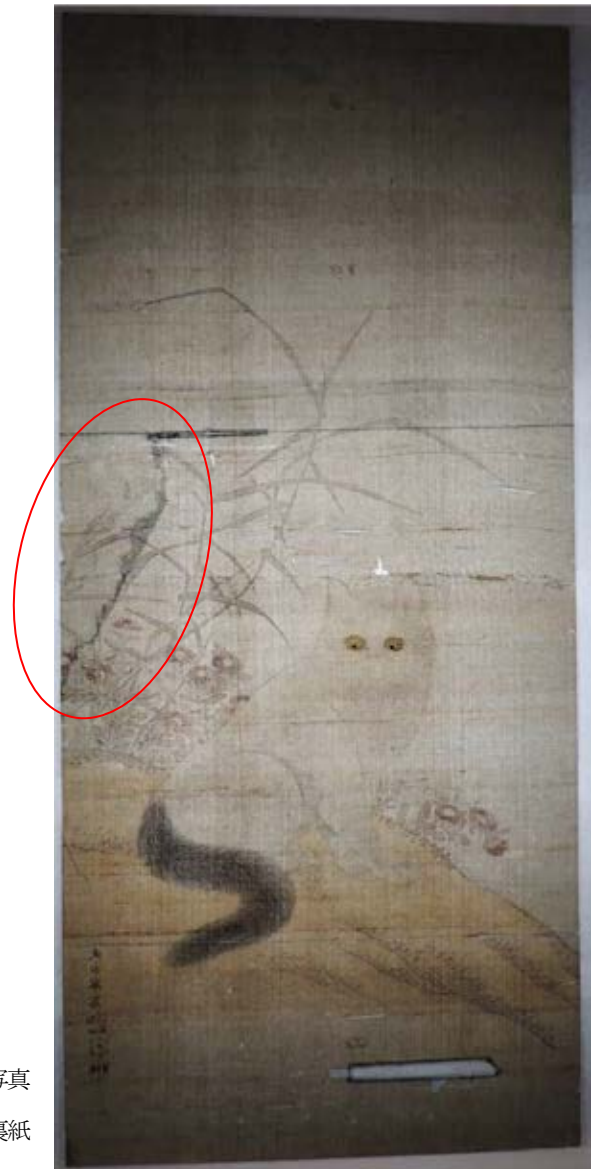
本紙の増裏紙を除去したところ、本紙料絹中央上部で継がれた2枚(上・下段)の肌裏紙が打たれていた。また、下段の肌裏紙左上部に欠失が見られ、補修紙が施されていた。さらに、上段と下段の紙継ぎ箇所に生じた隙間には、帯状の補修紙が確認出来た。これらの補修紙には、いずれも繊維の長い薄藍色の紙が用いられていた。

Fig. 85 修復中 本紙裏面 透過光写真  
本紙中央部で棒継ぎされた肌裏紙

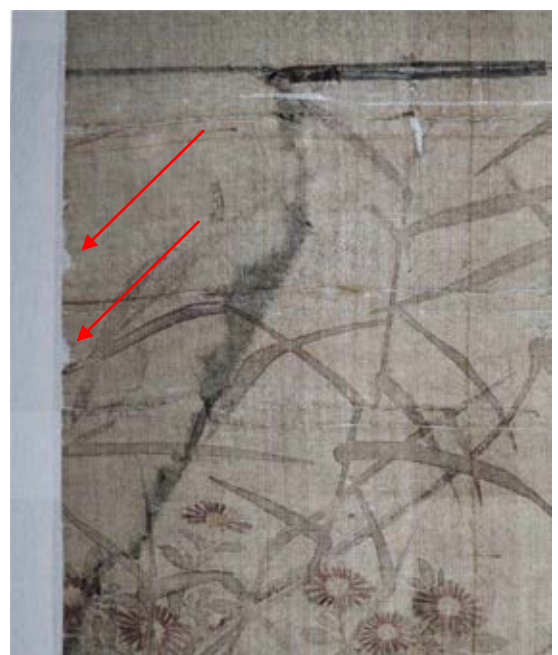
また修復中の調査から、欠失箇所に施された補修紙は本紙料絹とともに欠失しており (Fig. 86 矢印部分)、前回の修理以降に施された応急処置ではない事がわかる。この事から、欠失箇所に施された補修紙は、前回の修理で行われた本紙料絹の肌裏打ちと同じ時期に施された可能性が高い。

Fig. 86 修復中 補修紙部分 透過光写真  
補修紙が本紙料絹とともに欠失している

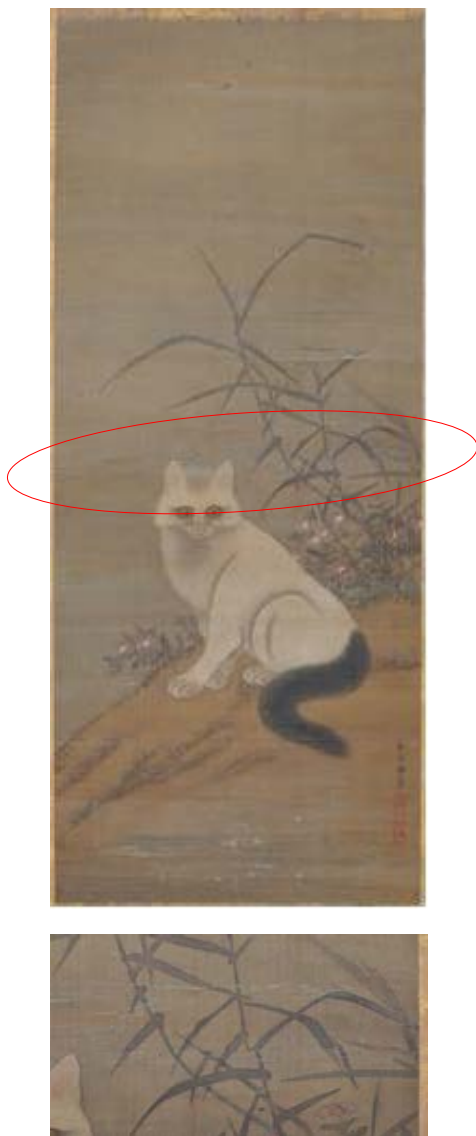
Fig. 87 修復前 本紙全図

作品は過去に本紙料絹中央部が破断し、大きく欠失したと思われる。また、過去の修理時によって欠失箇所を埋めるように料絹の移動が行われ、料絹の丈が縮められた状態で肌裏紙に固定されていた。これら本紙料絹の移動により、本紙中央左部の破れ箇所の一部に料絹の重なりが生じていた。さらに、欠失によって失われた図様や寸断された線を補うための加筆や補筆が、肌裏打ち後の本紙料絹および補修絹に施されていた。

本紙料絹が欠失し、丈が縮められた状態で肌裏紙に固定されていた。また、図様の欠失部分を補うため、本紙料絹へ加筆が施されていた。

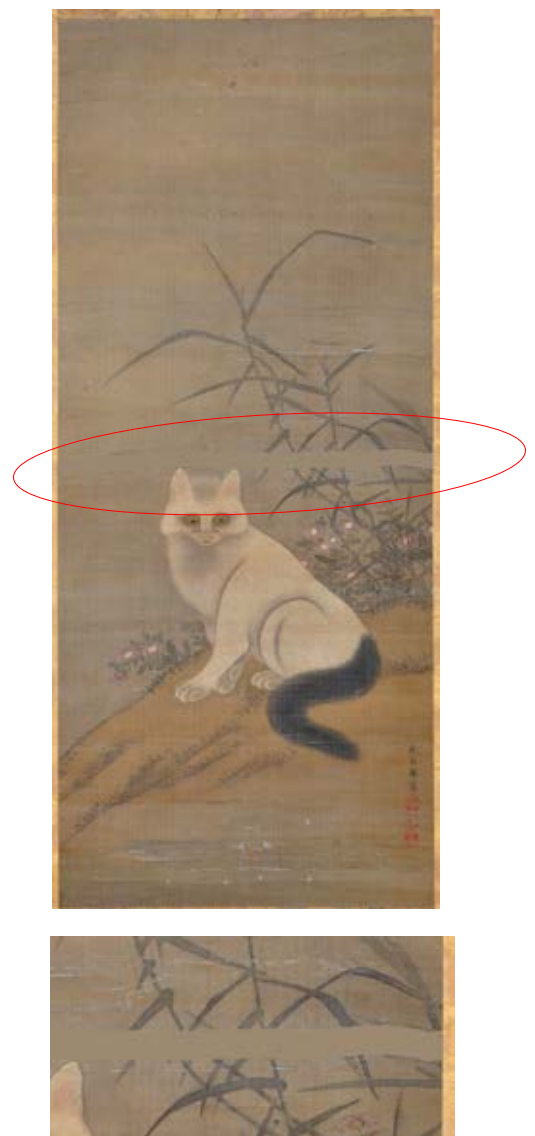
Fig. 88 移動修正後の想定画像

移動が行われた本紙料絹に関して所有者と協議を行った結果、本紙料絹を元の位置に戻すことで、料絹に直接施された加筆による図様や線のつながりが失われ、更なる視覚的違和感が生じると考えられた (Fig. 88 移動修正後の想定写真 ○囲い部分)。このことから、今回の修復では元位置を想定した積極的な料絹の移動修正は行わなかった。ただし、本紙料絹中央左部に生じた料絹の重なり部分に関しては、新たな折れ・皺などを招く可能性があることから、重なり部分を可能な限り解消し、今後の損傷要因を軽減した。

本紙料絹の移動修正と補絹を想定し、作成した画像。本紙中央に大きな余白が生まれると同時に図様と加筆のつながりが失われ、更なる視覚的違和感が生じる。

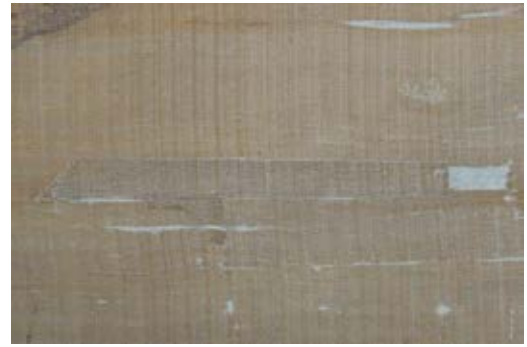
過去の修理により、補修絹の多くは肌裏が打たれた後の本紙表面から欠失箇所を覆うように貼り付けられていた。しかし、本紙下部中央に施された旧補修絹を除去したところ、本紙料絹が肌裏紙とともに切り取られ、本紙が大きく欠失しているのが確認できた。また、他の補絹箇所とは異なり、本紙下部中央の切り抜き箇所に繕われた旧補修絹のみ、裏打ちが施されていた。さらに、補修絹は切り取り箇所と同じ形状に整形され、本紙との重なりが無かった。そのため、本紙裏面から帯状の楮紙が切り取り箇所の小口と旧補修絹を跨ぐように貼り付けられ、補絹箇所が補強されていた。

Fig. 89 修復中 本紙下部中央  
本紙下部中央の欠失箇所に補修絹が施されていた。

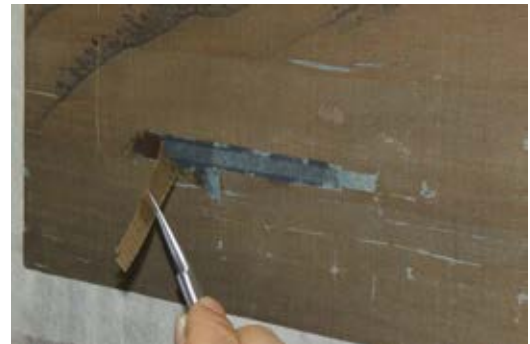
Fig. 90 修復中 本紙左下部 補修絹の除去。

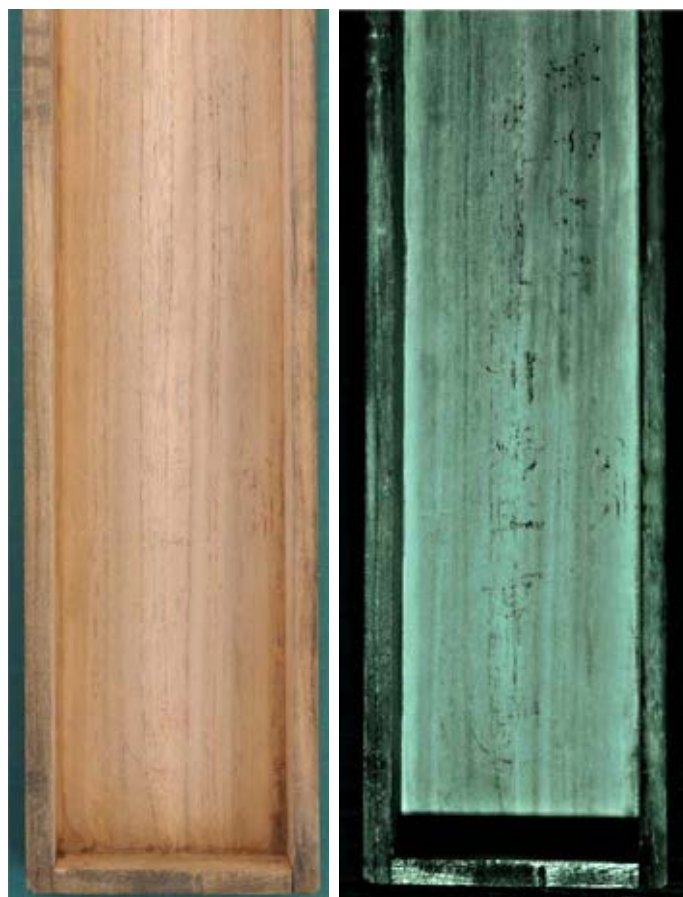
本作品を収納していた印籠箱の蓋裏面上部に「(家紋)島津家蔵」の黒文方印が押されていた。また、裏面全体に黒や朱の色材がわずかに確認出来た。蓋裏面の表面全体に削り取られた跡がある事から、散見されたこれらの色材は、おそらく書付や印章が削り取られた痕跡であると考えられた。

そこで、蓋裏面の赤外線撮影を行い画像処理を施したところ、蓋裏面下部に書付および円印・方印が確認出来た。しかし、書付や印章の大部分が削り取られていたため、文字や内容の判読は困難であった。

(左) Fig. 110 印籠内箱蓋裏面 下部  
通常光写真

(右) Fig. 111 印籠内箱蓋裏面 下部  
赤外線写真
