「黒漆宝尽螺鈿琵琶」保存修理報告

本作品は、一般財団法人沖縄美ら島財団所蔵の「黒漆宝尽螺鈿琵琶」である。平成30年5月7日から令和2年3月25日まで株式会社目白漆芸文化財研究所で修理を行った。修理にあたり担当職員を宇保朝輝とし、総括管理責任者及び修理責任者を室瀬智弥、管理技術者を鷲野谷一平、修理担当者を亀島悠平が担った。

黒漆宝尽螺鈿琵琶 一面

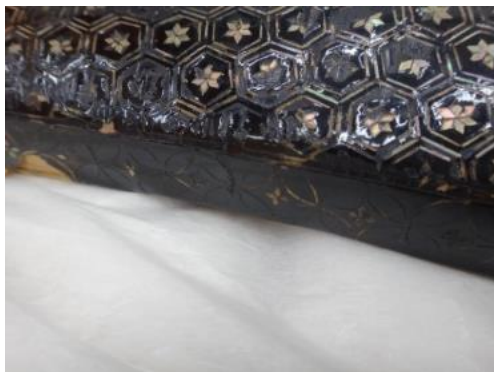
槽は経年の木地収縮により、貝や漆塗膜の剥離および亀裂が各所に生じていた(図1、2)。特に貝の剥離は全体にわたって顕著であり、触手等により剥落する恐れのある危険な状態であった。貝の欠失も各所で見られ、欠失している部分には過去の修理跡が確認された。また、反手においても貝の剥離と欠失が見られた(図3)。

図1 頸部分 貝・塗膜の剥離

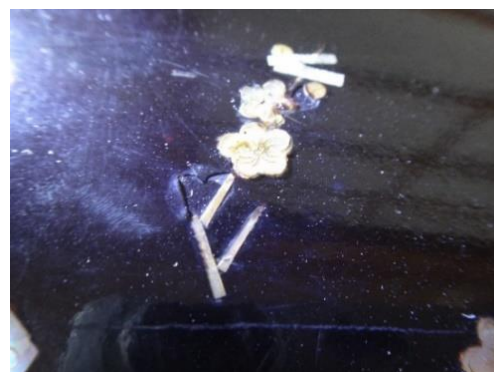
図2 槽部分 貝・塗膜の剥離

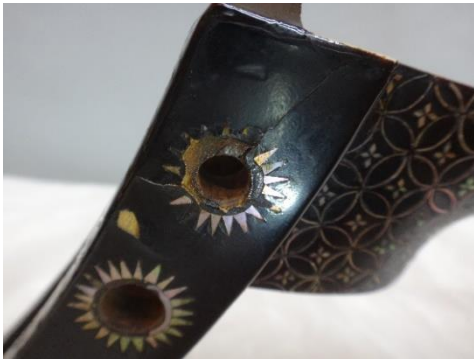
図3 反手部分 貝・塗膜の欠失

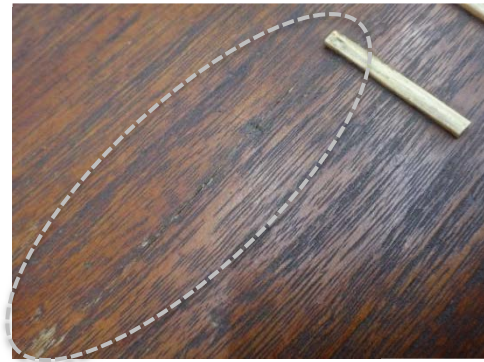
腹板には、木目に沿って縦方向に亀裂が生じていた(図4)。また、使用により撥が当たっていたと思われる部分の漆塗膜が摩耗し、木地が露出していた。腹板上に付す覆手および柱の接合部に、隙間が生じていた(図5)。柱部分に施された象牙は、剥離および欠失が見られ(図6)、一箇所を外れた部材が残っていた。

図4 腹板 木地亀裂

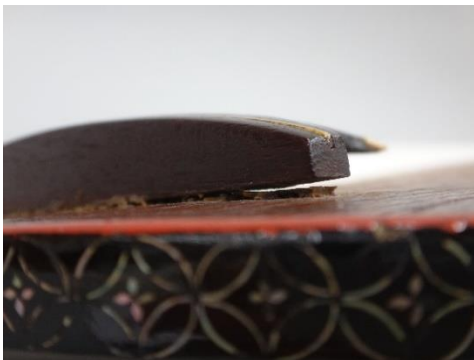
図5 覆手 接合部の隙間

亀裂箇所や欠損箇所には、刻苧の充填を行った。刻苧の充填は損傷の度合いに応じて、木粉の粒子を変え、数回に分けて行った（図18）。刻苧が乾固した後、周辺塗膜を傷めないよう留意しながら、砥石等を用いて表面を平滑に整えた。また、覆手および象牙製の柱の接地面に生じた隙間は、補強のため、刻苧の充填を行った（図19）。

図19 覆手隙間への充填

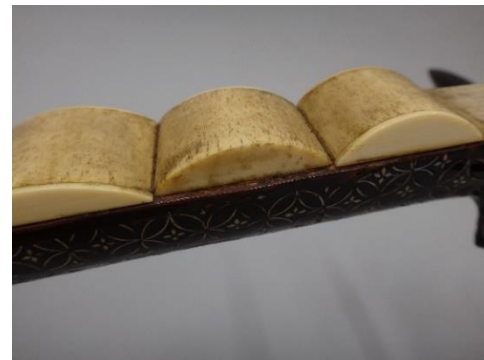
図6 柱 象牙の欠失

象牙の押さえは、浮きが見られる箇所へ筆を用いて膠を含浸し、クランプおよび心張法により圧着を行い安定させた。象牙を貼り戻した箇所や、現状では浮きが見られない箇所にも同様に膠含浸を施し、安定化を図った（図12、図13）。

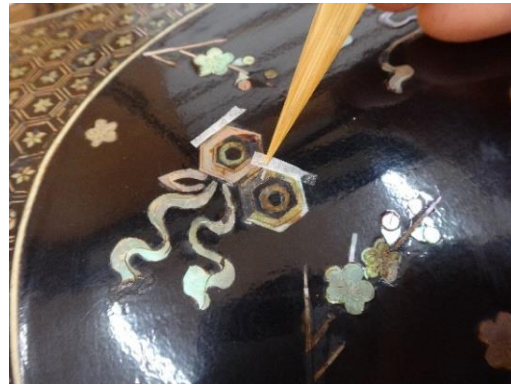
図9 貝の養生

塗膜の亀裂や貝の剥離が見られる部分には小片に切った雁皮紙を糊貼りし、作業中の剥落を防止するための養生を行った（図9）。

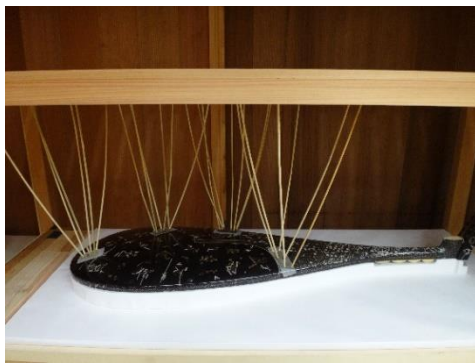
図10 槽側 貝の押さえ

貝の押さえは、剥離部分の際から筆を用いて膠を含浸し、余分な膠を拭き取った後、心張法¹により貝の圧着を行った（図10、11）。

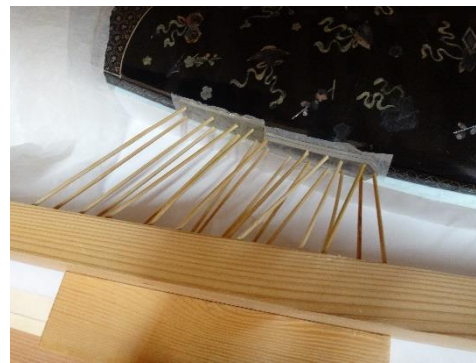
図11 側面 貝の押さえ

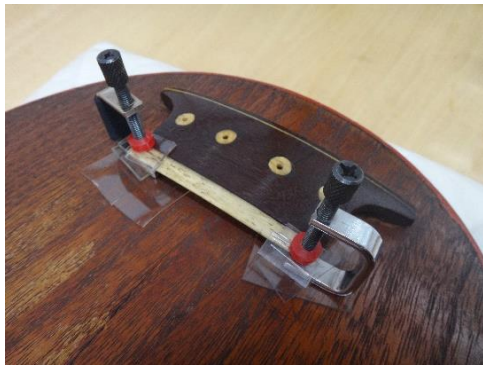
図1 2 クランプによる象牙の押さえ

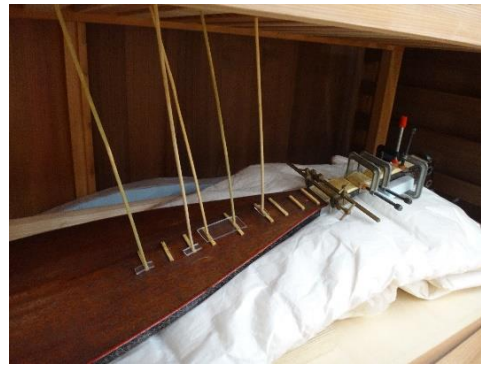
図1 3 心張法による象牙の押さえ

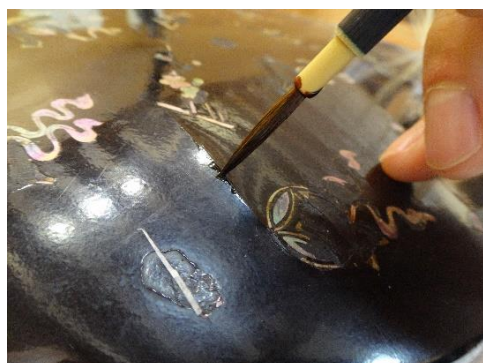
図1 4 剥離塗膜への麦漆含浸

塗膜が剥離している部分には、麦漆を溶剤で希釈して、筆を用いて含浸を行った。その後、余分な麦漆が塗膜表面に残らないように拭き取り、クランプまたは心張法を用いて塗膜の押さえを行った（図1 4、図1 5）。麦漆の含浸と押さえは、亀裂の深さや状態に応じて、適宜麦漆の濃度を変えながら複数回に分けて行った。また、経年により漆塗膜の柔軟性が失われている箇所は、そのままの状態で行うと漆塗膜を損傷させてしまう恐れがあったため、精製水で僅かに湿らせた木綿布を当てがい、塗膜が柔らかくなったことを確認してから押さえを行った。ただし、湿らせた木綿布を当てがっても柔軟性を得られない箇所については、無理に押さえを行うことはせず可能な範囲での押さえとした。

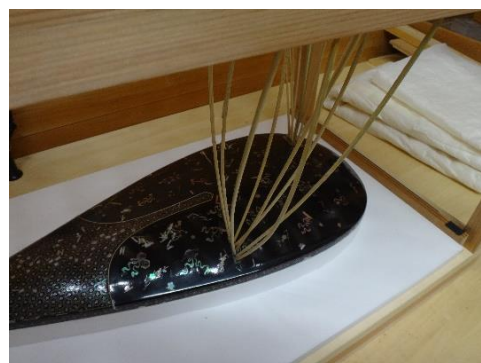
図1 5 心張法による塗膜押さえ

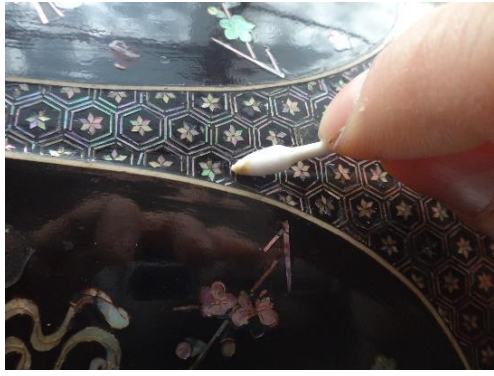
図16 クリーニング

貝、象牙、塗膜の剥離部分の圧着を行い、十分に安定したことを確認してから、経年により表面に付着した汚れのクリーニングを行った。漆塗膜のクリーニングは、毛棒で埃を払った後、精製水を僅かに含ませた柔らかい木綿布を用いて、丁寧に汚れを取り除いた。一部、精製水のみで除去できない汚れは、精製水にエタノールを混合した溶液を使用した。螺鈿部分のクリーニングは、精製水を僅かに含ませた綿棒を用いて貝の際に引っかからないよう留意し、汚れを取り除いた（図1 6）。また、貝や貝の欠失部分に散見される合成接着剤と思われる付着物は、綿棒にアセトンを含ませて少しずつ溶解させながら除去を行った。アセトンでも除去できない付着物は、ヘラを用いて塗膜を傷めないよう注意しながら、少しずつ削り取り除いた（図1 7）。漆塗膜に強固に付着し、除去をする際に塗膜を傷める恐れがある箇所は、無理に処置をせず現状のままとした。

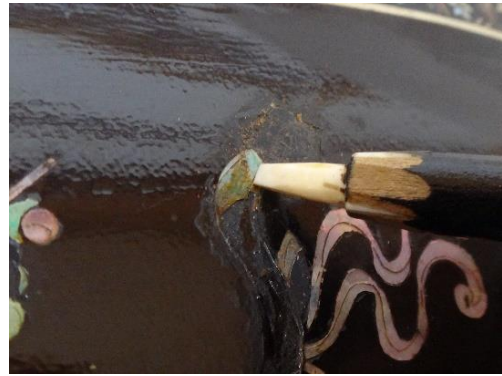
図17 付着物の除去

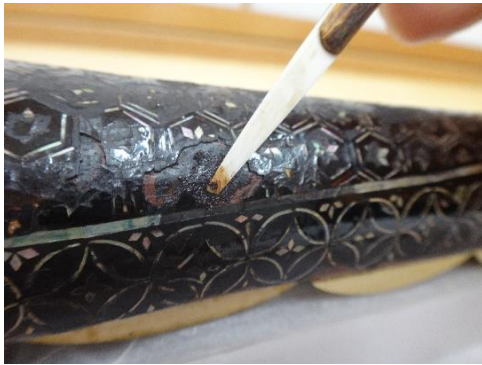
図18 欠損箇所への充填

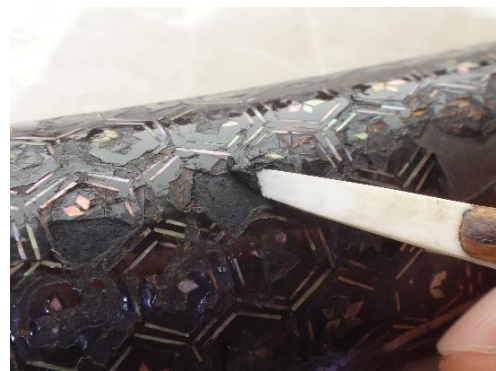
図20 欠損箇所への下地付け

刻苧を充填した箇所や細かな亀裂、また欠損部には、漆下地を施す下地付けを行った。下地付けは欠損の度合いに応じ、地の粉の粒子を変え、数回に分けて行った（図20）。乾固した後、砥石等を用いて下地表面の形状を整えた。

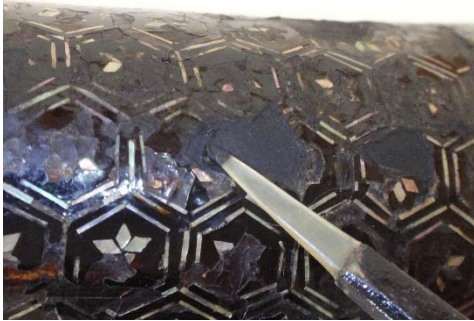
図21 際錆

下地を施した部分や、押さえた塗膜の際、および貝が欠失している箇所には、触手等による塗膜や貝の剥落を防止するため、錆漆を施す際錆を行い乾固させた（図21）。漆を用いて修理を行った亀裂や欠損箇所は黒色であるため、作品を展示する上で違和感のないよう、同部へ補彩を行った。補彩には、必要に応じて拭き取り可能な顔彩を用いた（図22）。

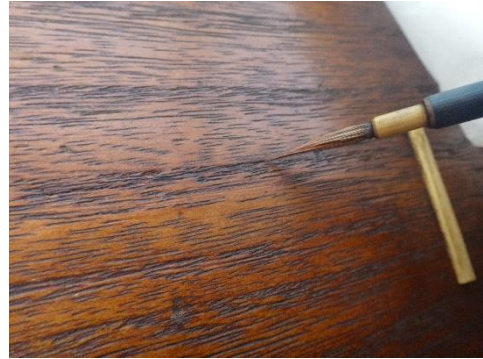
図22 補彩

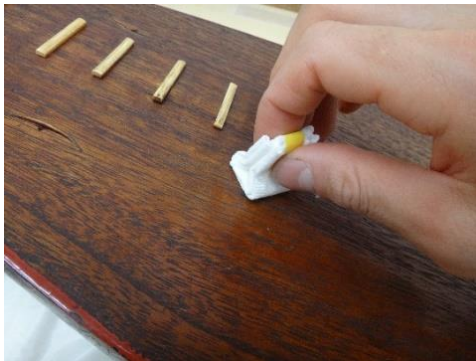
図23 腹板部分 漆固め

経年により劣化した漆塗膜の強化のため、漆固めを行った。透漆が塗られている腹板部分は木地呂漆と素黒目漆を7：3の割合で調合し、溶剤で希釈して不織布を用いて塗布した（図23）。漆塗膜が摩耗し木地が露出している部分は漆が浸透しやすく、必要以上に吸わせてしまうと色が濃くなってしまうため、適宜希釈して漆の濃度を調整しながら、作品の表情を損なわないよう留意して行った。腹板以外の黒漆部分は、生正味漆を溶剤で希釈し、不織布を用いて塗布を行った。その後、塗布した漆が塗膜上に残らないようにしっかりと拭き取り、乾固させた（図24）。

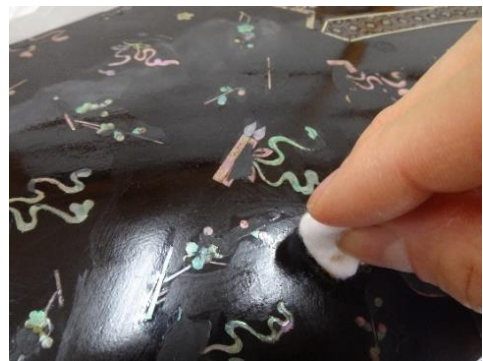
図24 黒漆部分 漆固め

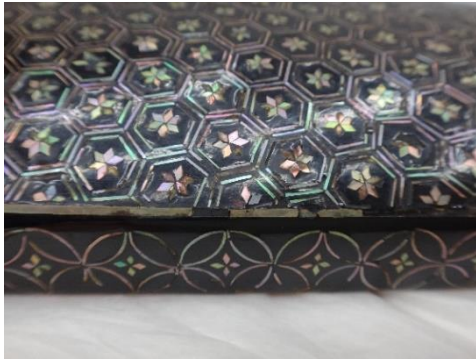
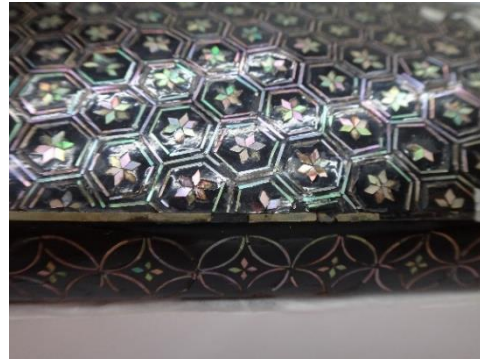
貝の浮き（槽部分・花入り亀甲文様）

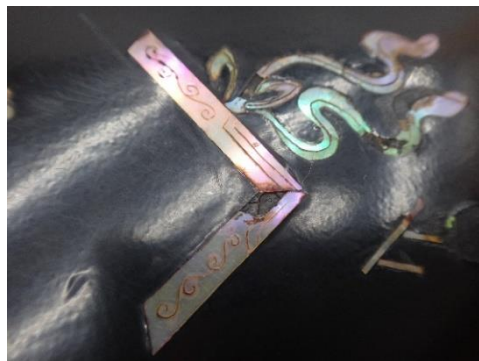
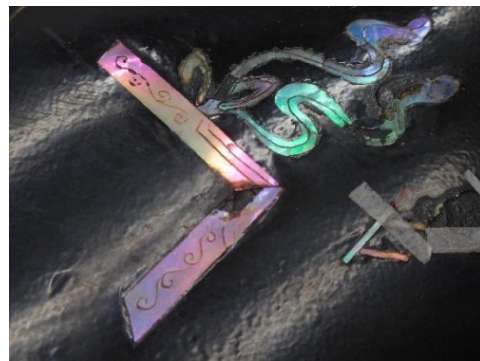
貝の浮き（槽部分・吉祥文）

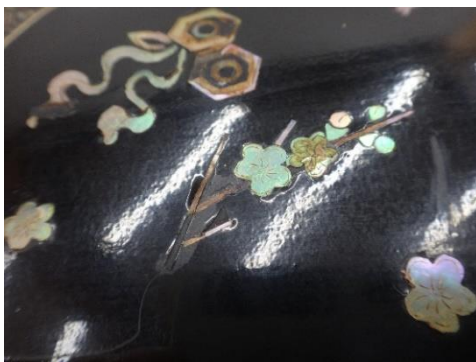
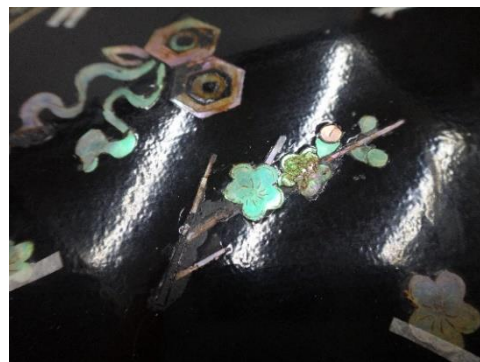
貝の浮き（槽部分・吉祥文）

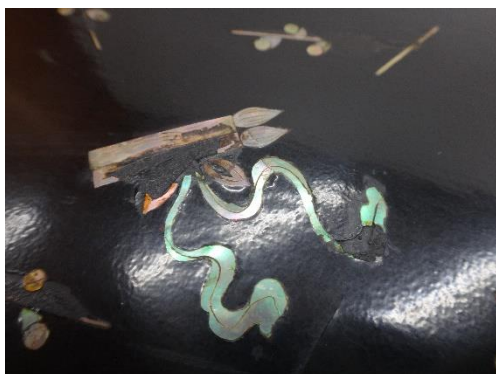
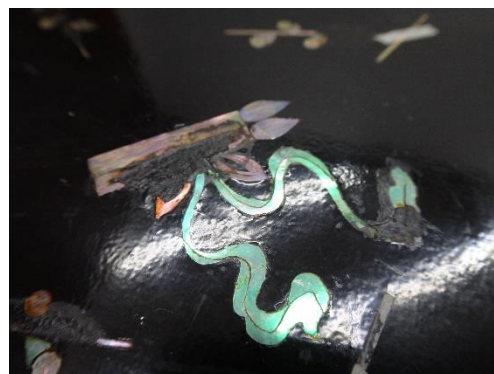
貝の浮き（槽部分・吉祥文）

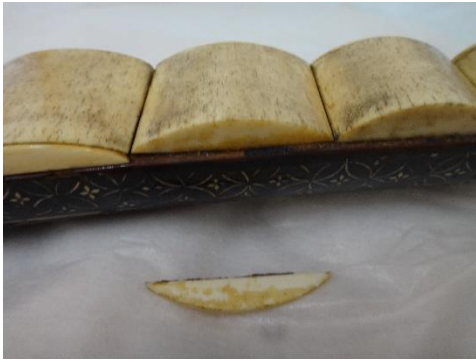
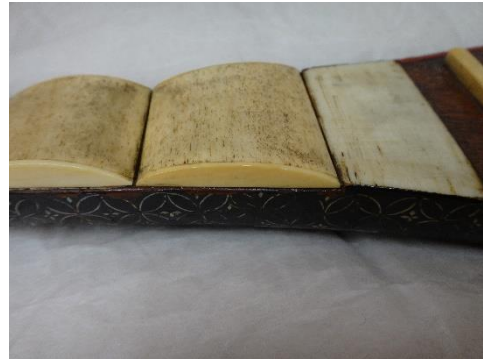
象牙の脱落（乗竹部分）

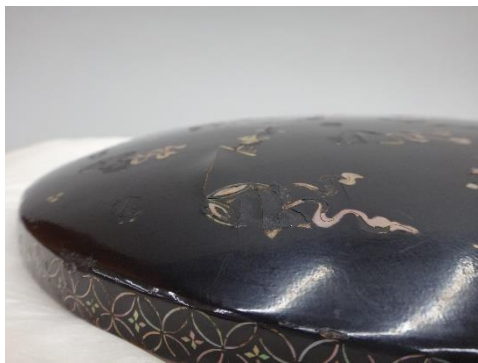
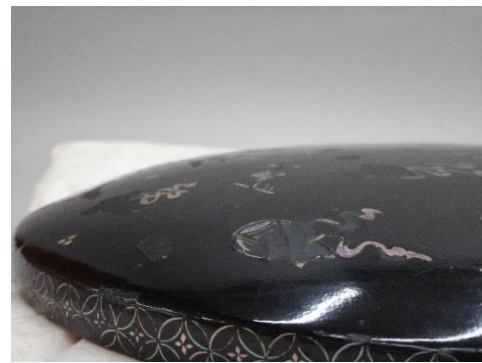
塗膜の剥離（槽部分）

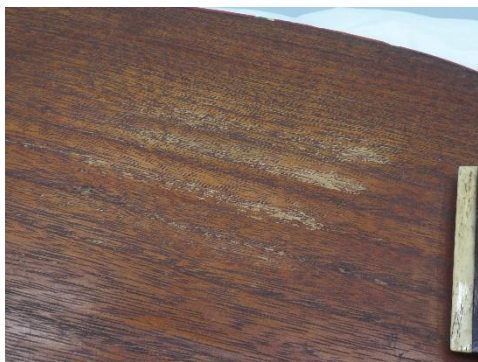
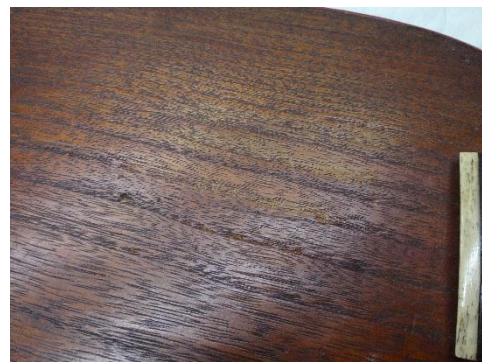
塗膜の劣化（腹板部分）

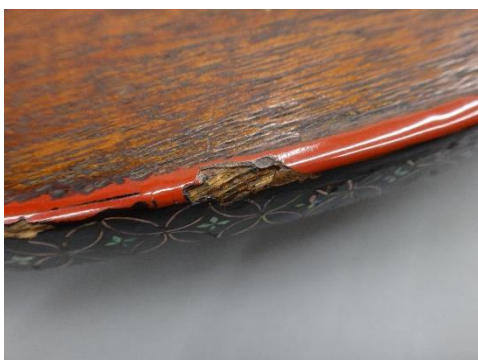
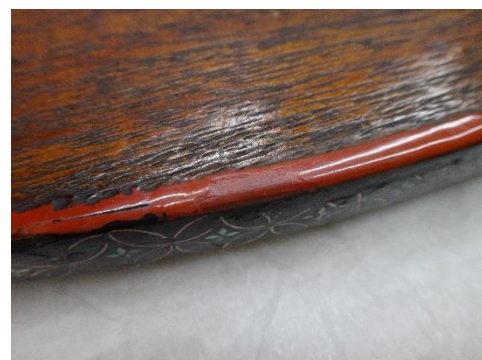
縁の欠損（腹板部分）

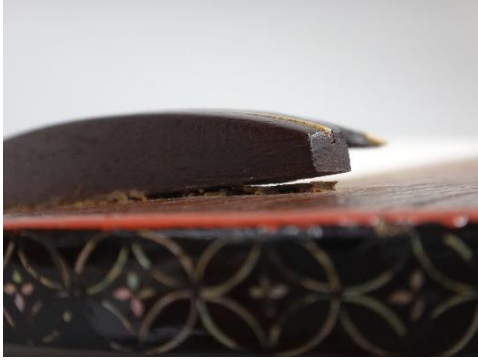
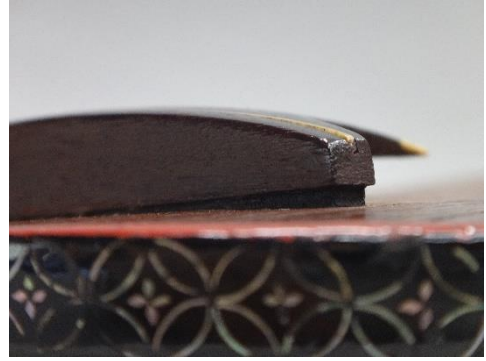
隙間（覆手部分）
