『朱漆湯庫』 修理報告

本資料は、一般財団法人沖縄美ら島財団所蔵の『朱漆湯庫』である。

令和3年4月5日より令和4年3月31日まで沖縄県立博物館・美術館修理修復室内の琉球漆工藝舎にて修復が行われた。修復にあたっては、安里成哉を担当職員とし、土井菜々子を修復責任者兼担当者とした。

朱漆湯庫

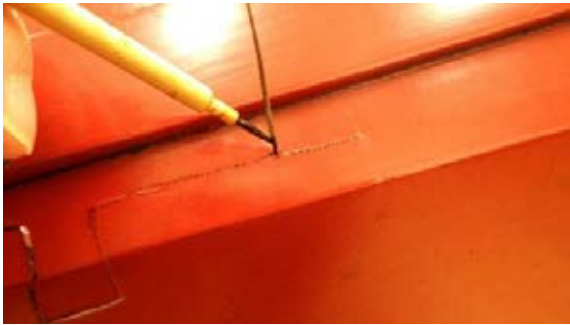
図 2 麦漆含浸

身は、左右の立ち上がりと側板、側板と底板、側板の角接合部に亀裂が入り、その周辺塗膜の剥離、剥落が多く見られる。特に蟻組み箇所は、段差ができるほどである。その他、底裏の角には、木地が露出する欠けが多く見られる。剥落した塗膜片は別途保管されている。

木地構造の亀裂部には、接着用に調合した麦漆を流し込み補強した（図 2）。同時に、木地亀裂部周辺に見られる剥離塗膜の接着を行った。作業は、亀裂に木地接着用に調合した麦漆を流し込み、木枠と竹ヒゴを用いて固定した（図 3）。その他の塗膜剥離箇所についても同様に麦漆を流し込み、クランプやハタガネを用いて塗膜押えを行なった（図 4-1, 図 4-2）。同様に、持ち手部分と蓋に見られる塗膜剥離の塗膜押えを行った。

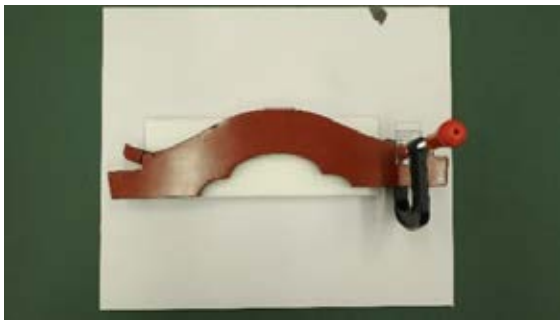
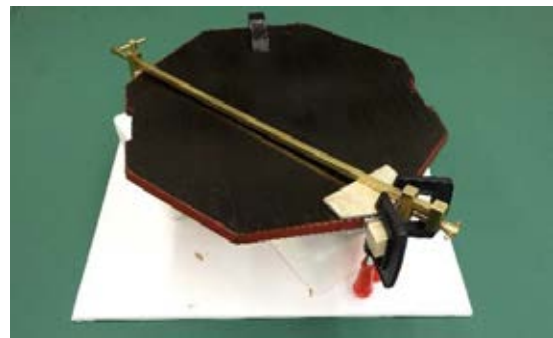
図 4-1 クランプを使用した塗膜押え

図 4-2 クランプとハタガネを使用した押え

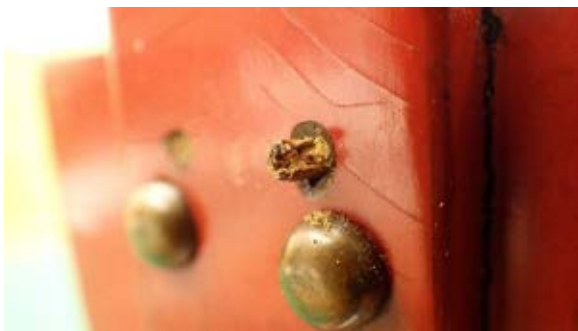
図 5 竹釘の虫害

左右に付く立上りに打ち込まれた竹釘のうちの 1 本が、虫害により、ほぼ粉状になっていた（図 5）ため除去した。除去した虫害により損傷した竹釘は、新たに作成した（図 6）。竹釘を打ち込んだ後、釘穴周辺の塗膜および下地欠損部分に刻苧を施した。

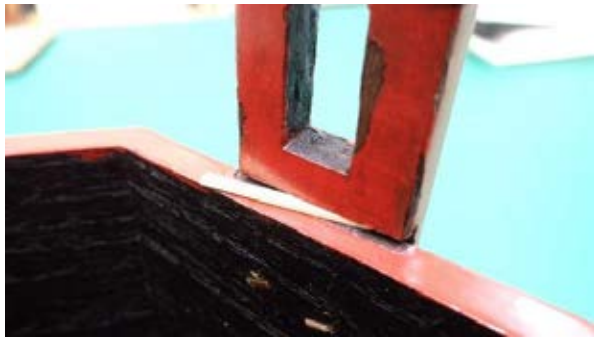
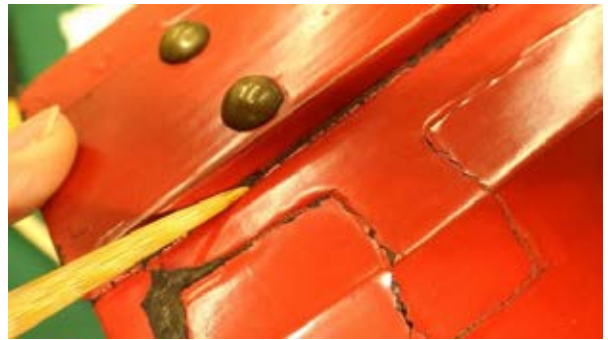
図 7-1 木材嵌め込み

図 7-2 刻苧充填

木地の収縮により、左右に付く立上りの材と合口との間にできた隙間に木材を挟み込み、さらに刻苧充填により補強をはかった（図 7-1, 7-2）。

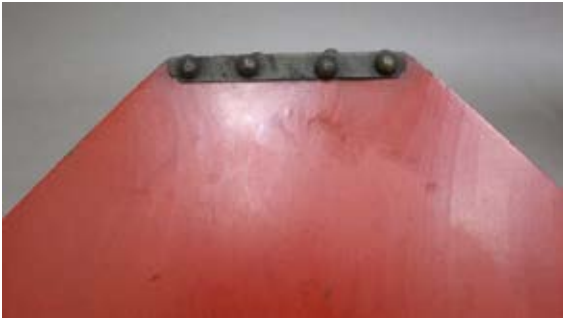
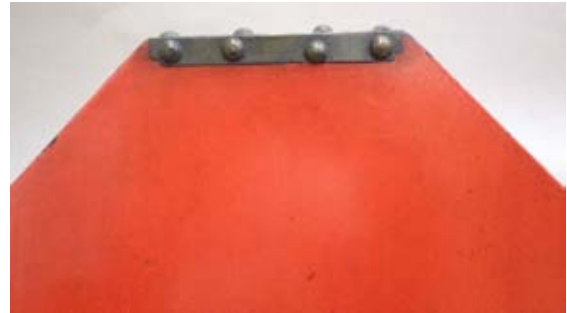
蓋表 修理前

塗膜の所々に、内から茶色い液体のようなものが染み出たような跡が見られる。また、薄葉紙が貼り付いた跡が色ムラとして塗膜に確認できる。

蓋は若干の反りが起こり、縁には、欠けや塗膜の浮きが多く見られる。部分的に木地が露出している。取手は可動式の摘みの隙間に埃が溜まり、虫の抜け殻も見られる。また、角や組み立てた際に身や蓋と接触し負荷がかかる箇所に塗膜剥離や欠けが多く見られる。特に、木口にあたる取手の両端の面は塗膜の剥離、剥落が著しい。

蓋表中央に見られる塗膜の色が変化した部分は、摺漆を施すことにより色調整を行った。朱漆塗りの湯庫は、色の変化を避けるため、調合した透き漆を溶剤で希釈して使用した。塗膜の艶や色味などの様子を見ながら極薄く摺漆を複数回施した。身の塗膜にも摺漆を施し、蓋表の色艶に合わせた(図 9)。
