『朱漆山水楼閣人物箔絵菊花形合子』 修理報告

本資料は、一般財団法人沖縄美ら島財団所蔵の『朱漆山水楼閣人物箔絵菊花形合子』である。令和4年5月9日より令和5年3月28日まで沖縄県立博物館・美術館修理修復室内の琉球漆工藝舎にて修復が行われた。修復にあたっては、佐久本純を担当職員とし、土井菜々子を修復責任者兼担当者とした。

朱漆山水楼閣人物箔絵菊花形合子 (No. 56)

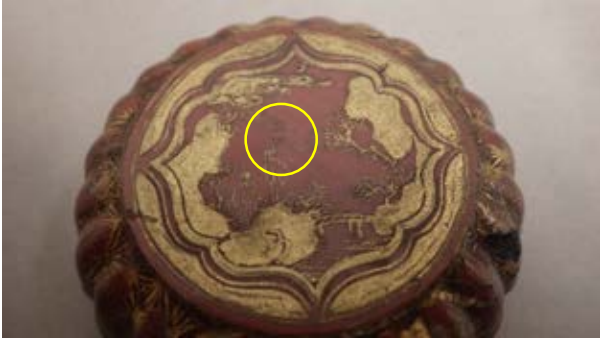
資料全体に汚れが付着し、黒味を帯びていた。甲に小さな円形の亀裂が見られる(図1)。肩には比較的大きい塗膜欠損があり、下地が露出していた。蓋鬘には、一箇所、木地亀裂が入り、その周辺塗膜の剥離剥落が外側、内側共に見られる(図2-1)。その他、打痕も数箇所あり(図2-3)。肩の打痕と蓋鬘の欠損箇所には過去に修理をした形跡が見られた。

図1 円形の亀裂

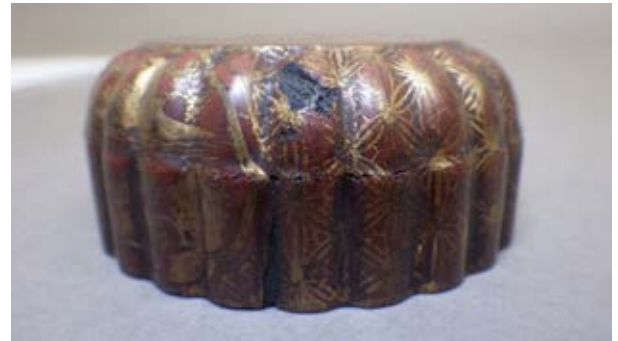
図2-1 肩部塗膜欠損およびの蓋鬘木地亀裂

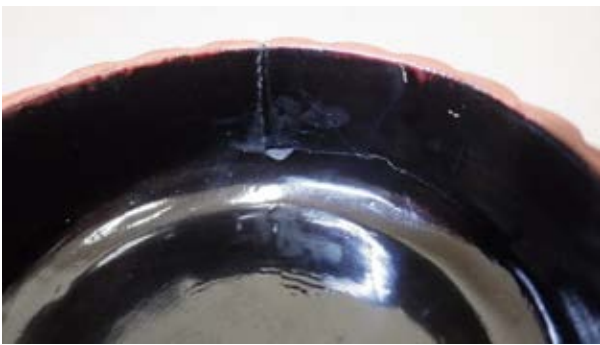
図2-2 蓋鬘木地亀裂内側

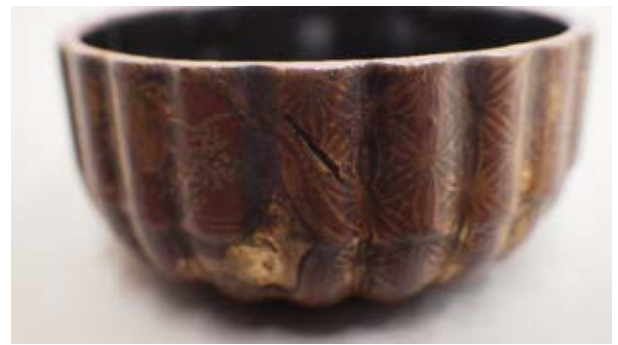
図2-3 打痕

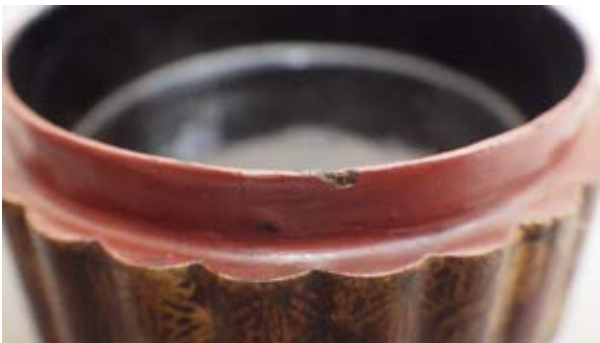
一段目の立上り部分は、一周にわたり多数の欠損があり、下地や布繊維が露出していた(図3-1, 3-2)。内面の隅角には、汚れが付く(図4)。側面には、縦方向に木地亀裂が生じ、その内側の塗膜が僅かに浮いている(図5-1, 5-2)。その他、畳付きの部分に塗膜の欠損が見られる(図6)。

図3-1 立上り欠損部

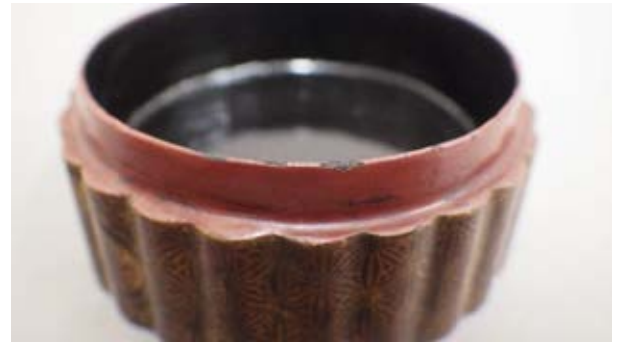
図3-2 立上り欠損部

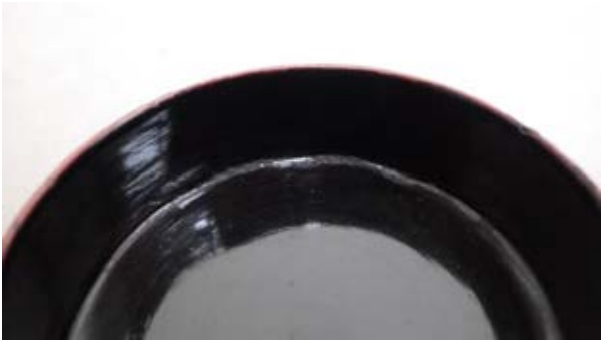
図4 見込み汚れ

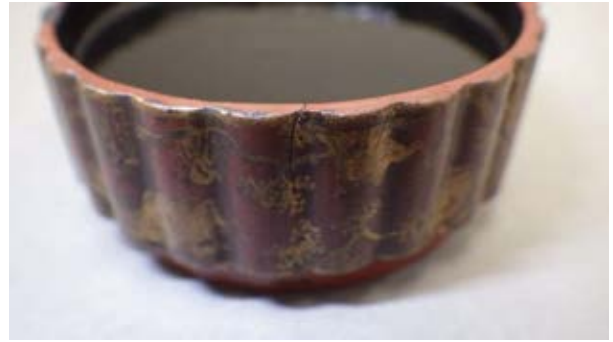
図5-1 一段目側面亀裂

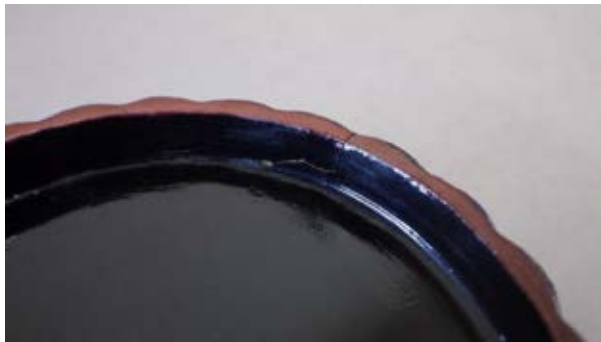
図5-2 一段目側面亀裂内側

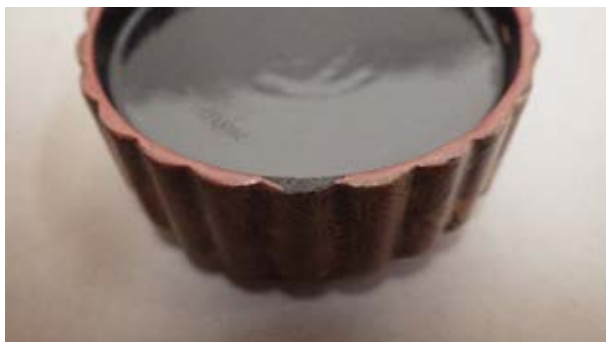
図6 一段目畳付き 欠損部

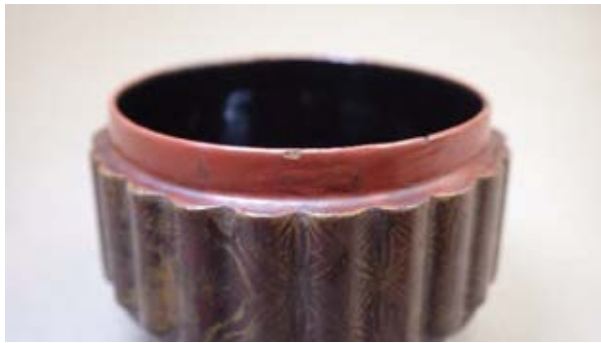
二段目は、立上りの縁に数箇所の塗膜欠損が見られた(図7-1,7-2)。三段目は、見込みにごく僅かな塗膜剥離がある(図8-1)。合口の立上りと側面との接合面に亀裂と塗膜剥離が生じていた(図8-2,8-3)。高台の口縁にも塗膜の欠損が生じていた(図8-4)。

図7-1 二段目立上り欠損部

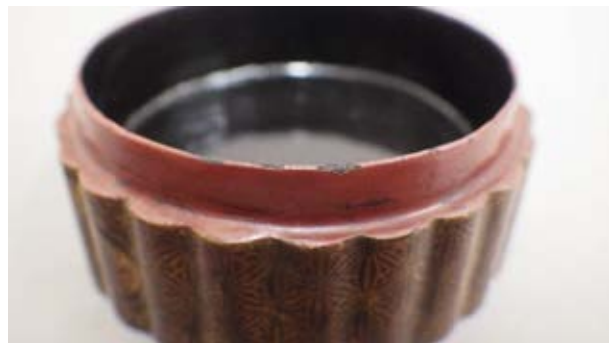
図7-2 二段目立上り欠損部

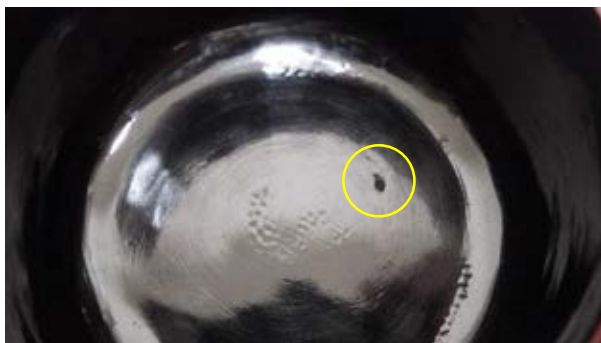
図8-1 三段目見込み塗膜剥離

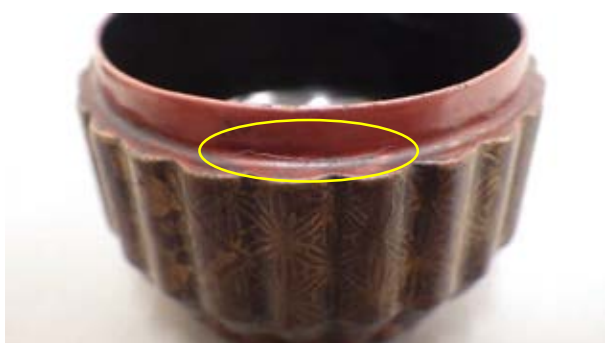
図8-2 三段目合口亀裂

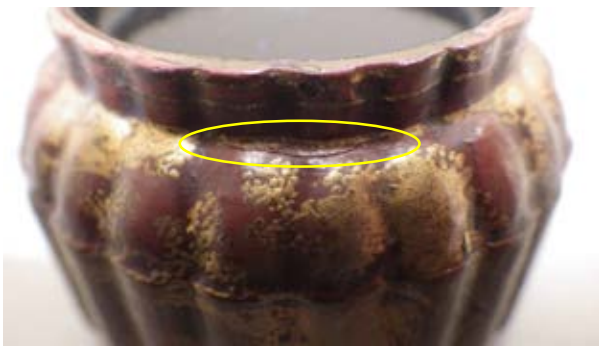
図 8-3 高台亀裂

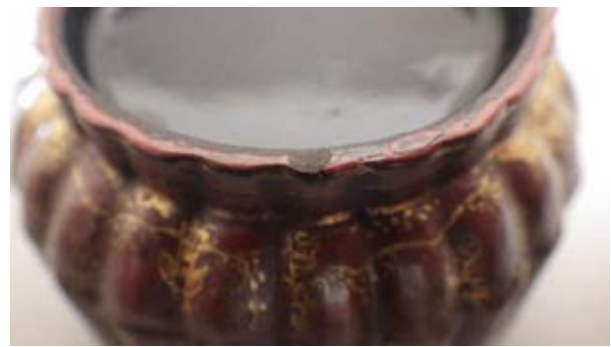
図 8-4 高台欠損部
