『黒漆牡丹文七宝繫沈金足付盆』 修理報告

令和4年5月9日より令和5年3月28日まで沖縄県立博物館・美術館修理修復室内の琉球漆工藝舎にて修復が行われた。修復にあたっては、佐久本純を担当職員とし、土井菜々子を修復責任者兼担当者とした。

黒漆牡丹文七宝繫沈金足付盆 (No. 64)

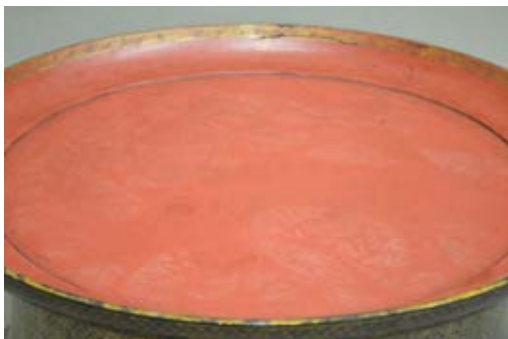
図 1-1 盆部分

4. 損傷状態

火災被害による黒ずみ、シミなどは、汚れと共に可能な範囲で除去を行う。薄葉紙の付着によりできた色むらや朱漆塗膜の劣化に対しては、火災前の艶に近づけるよう漆を摺り重ねる。修理後も定期的に経過観察を続け、必要に応じて、摺漆を施す。

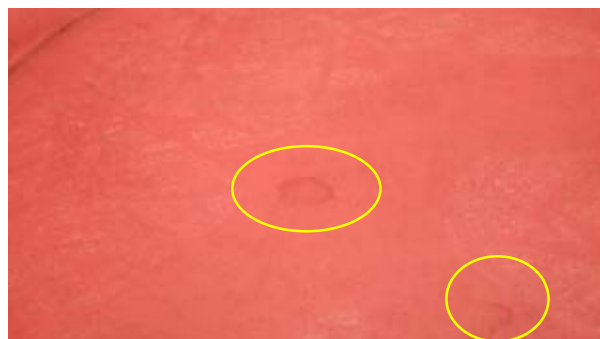
図 1-2 見込み シミ

はじめに修理後との比較ができるよう、修理前撮影および現状調査を行った。クリーニングは、精製水を含ませた綿布を用いて、付着していた薄葉紙の繊維を除去した。滲出したと考えられるシミの除去には、精製水やエタノール水溶液を含ませた綿布での拭き取りでは、あまり効果が見られなかったため、重曹水を使用して拭上げた(図 9-1, 9-2)。重曹水を使用した際は、汚れと混合して出来た塩を残留させないように、精製水による拭取りを行なった。側面に見られる黒い付着物は重曹水である程度除去することができたため、油性の汚れと考えられる。

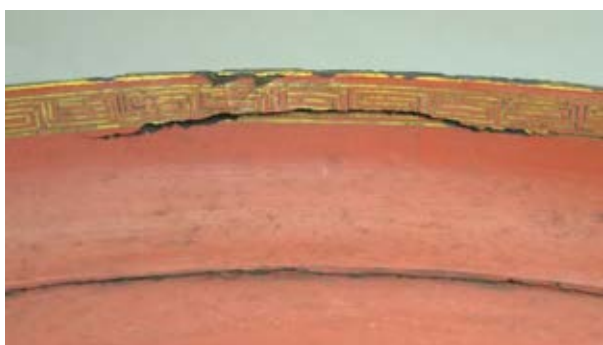
鐳縁に一箇所、巻胎構造の亀裂が入り、木地ごと段差が生じている。また、その亀裂周辺塗膜の損傷が進む。(図 2-1, 2-2)

図 2-1 鐳部木地亀裂 (内側)

押さえを行なうための準備として器物の形状に合わせて木型を作り、塩化ビニールシートをあてた治具を作成した。鏝部の木地亀裂部に溶剤で希釈した麦漆を数回に分けて流し込み、クランプで圧着した(図 13-1, 13-2, 13-3)。

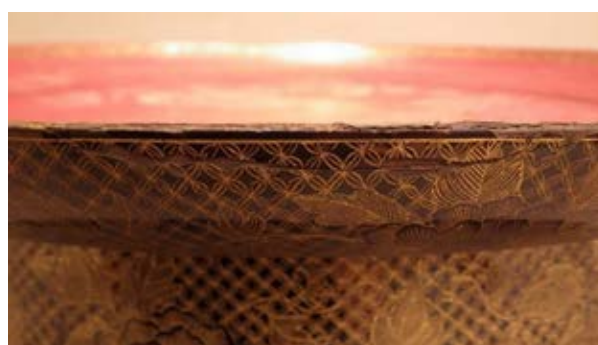
図 2-2 鐳部木地亀裂 (外側)

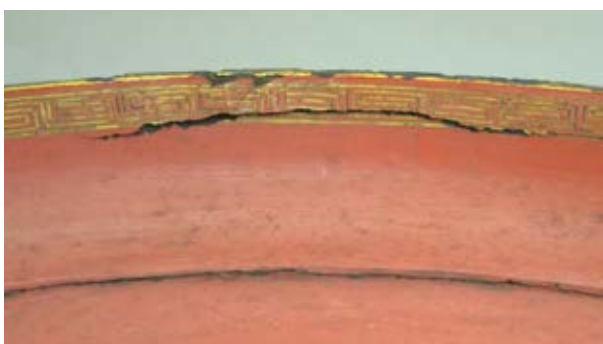
特に、鐳縁上面の損傷が著しく、木地が露出しているほどである(図 2-3)。見込みと鐳との接合部は、一周にわたり亀裂が生じる(図 3)。

図 2-3 鐳縁上面 塗膜剥落

摺漆が乾いた後、木地露出部分や木地構造の亀裂箇所に、接着用に調合した麦漆を溶剤で希釈したものを含浸させ補強した(図 12-1, 12-2)。なお、鏝と見込の木地接合部は亀裂が深いため、複数回に分けて含浸した。

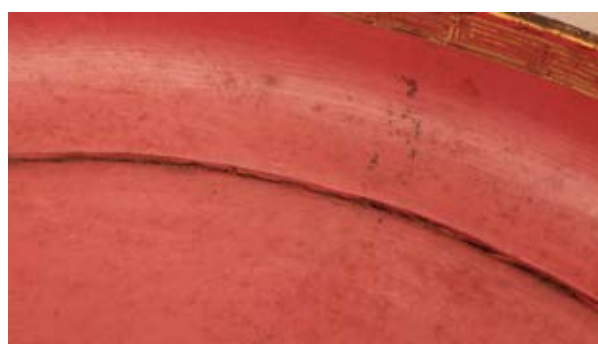
図 3 見込みと鐳の接合部 亀裂

亀裂箇所や欠損部には、刻苧を複数回に分けて充填し成形した。見込みと鐔の接合部の亀裂には接着強度を高めるため、繊維状の刻苧綿を混ぜた刻苧を使用した(図 14-1, 14-2)。

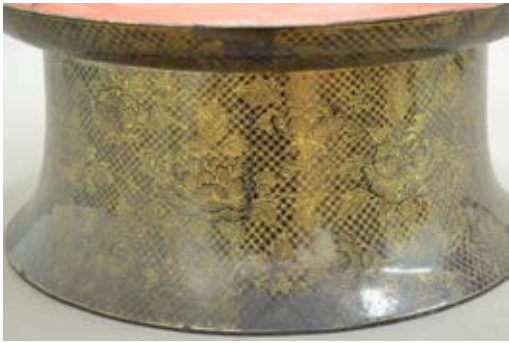
一箇所、鍔外面から足にかけて樹脂がこびりついたような黒い汚れが目立つ(図4)。足部分にも火災により付着した薄葉紙の繊維が所々に見られる(図5)。

図4 黒い汚れ

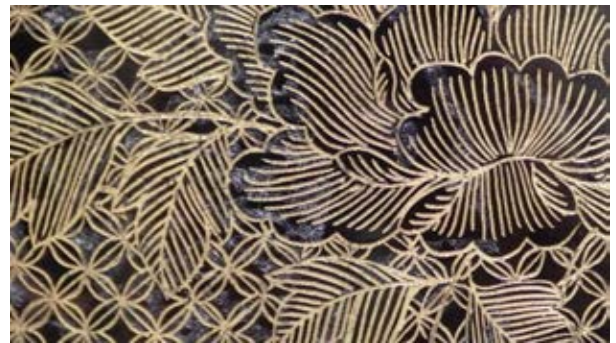
図5 紙繊維の付着

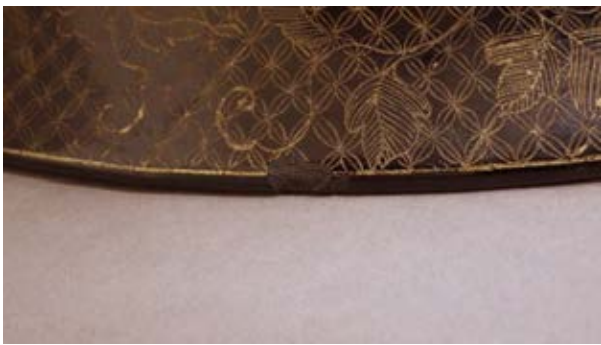
足部縁の数箇所に欠損が見られ、下地や布着せが露出している(図6-1,6-2)。また、内側にも薄葉紙の付着した跡があり、シミが残る(図7)。天板裏には、木地亀裂が入る(図8)。

図6-1 足 欠損部

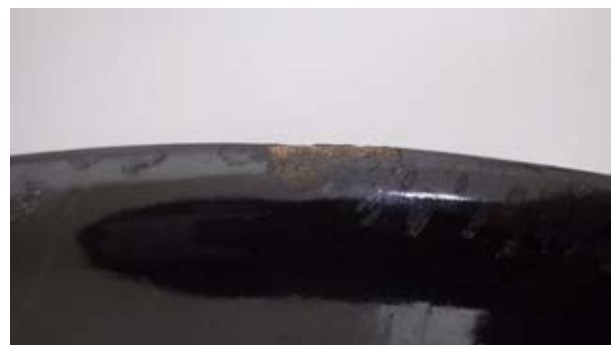
図6-2 足 欠損部 (内側)

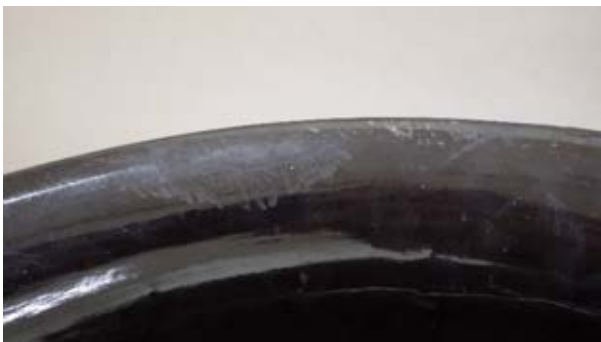
図7 薄葉紙の紙繊維 (足内側)

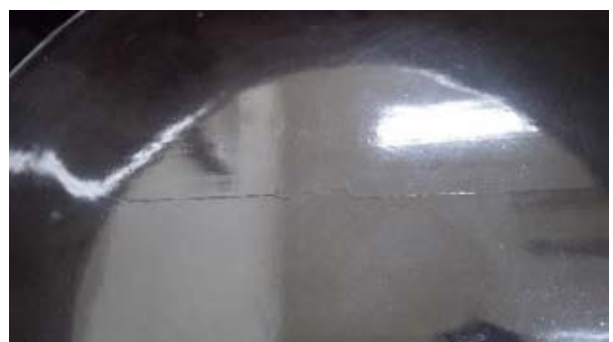
図8 天板裏の亀裂

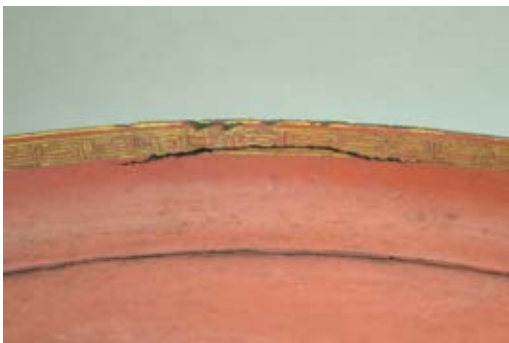
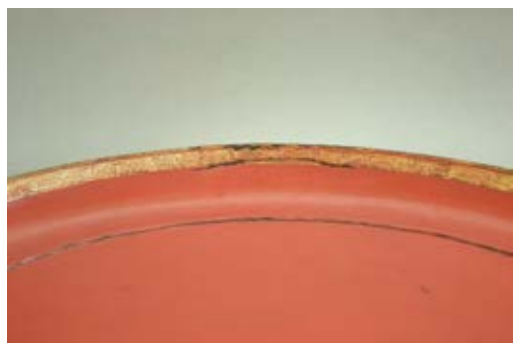
鐔縁木地亀裂 修理前

鐔縁木地亀裂 修理後

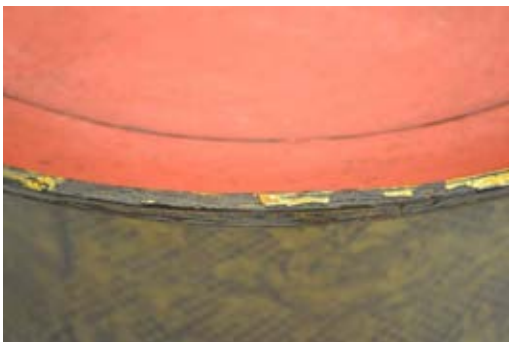
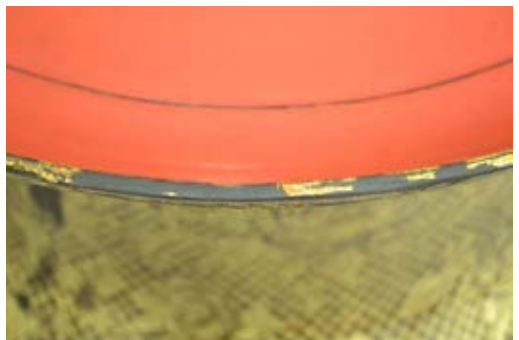
鐔縁塗膜欠損 修理前

鐔縁塗膜欠損 修理後
