黒漆螺鈿采配(三巴紋御玉貫の蓋付き)修理業務

上江洲安亨¹、高田明²

本作品は一般財団法人沖縄美ら島財団所蔵「黒漆螺鈿采配」である。令和3年9月1日から令和7年7月31日まで公益財団法人美術院にて修理が行われた。修理にあたり担当職員を上江洲安亨とし、修理担当者を高田明が担った。

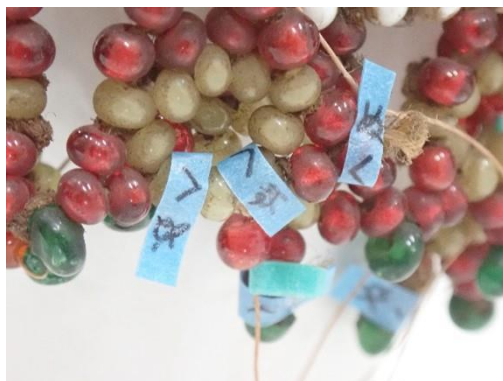
図 55 古い紐を抜き取る箇所

- VII. 垂飾部の補足で原本のガラス玉に新たな紐が通らない箇所は古い糸を少し抜き取る作業も行わなければならない、慎重に進行することにした（図 55）。

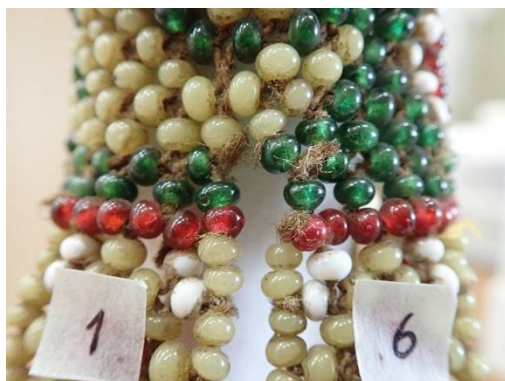
図 56 胴下部ガラス玉亡失箇所

1. 胴部正面下部で亡失している箇所を、堅牢な部分を参考に補足作業を行った（図 56）。新しいガラス玉を色味や形状、大きさなどを照合し選別した（図 57）。

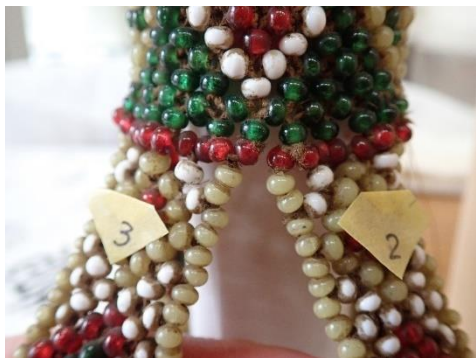
図 61 ガラス玉亡失箇所

(図 61)。亡失箇所に新しいガラス玉を色味・形状・大きさを考慮して選別し、新たな紐で繋ぐ作業を行った (図 62)。古いガラス玉には紐が詰まっている箇所が多く、新たな紐を通すのには慎重に作業を進めた

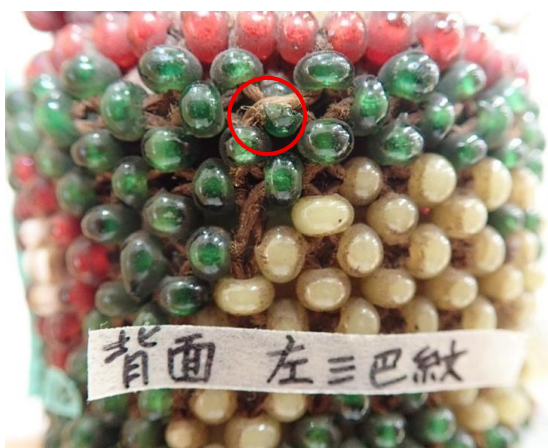
図 63 ガラス玉割損箇所

2. 胴部三巴紋の箇所に割損欠失があるのを確認し、記録をとった。ガラス玉が割損して紐のみが残る箇所には新たなガラス玉を割り入れ接着することとした (図 63)。またガラス玉が亡失し紐が切れている箇所には新たな紐とガラス玉を入れ、範囲を広げて編み込むこととした (図 64)。

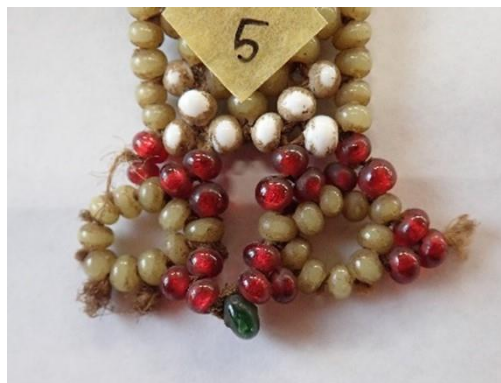
図 66 垂飾星形部分ガラス玉亡失箇所

2. 3月の作業に引き続き、胴部下部、垂飾及び星形で亡失している箇所に補足作業を行った（図 66）。古いガラス玉に詰まっている紐をピンセットで解しながら少し抜き取った（図 67）。古いガラス玉に紐を通しやすくするため（負荷をかけないように）、針と新たな紐も以前より細いものを使用し、星形部分の古いガラス玉と繋げるように形を整えながら編み込んだ（図 68）。

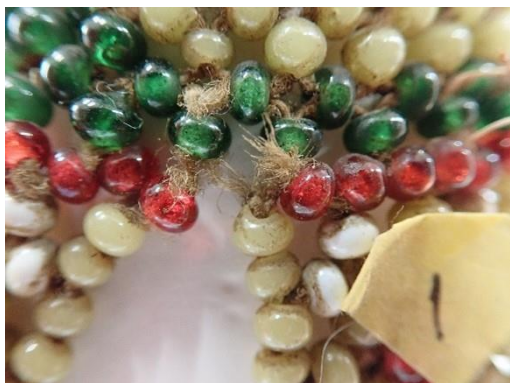
図 69 胴下部ガラス玉亡失箇所

3. 胴部下部では紐の断裂とガラス玉の亡失が見られた (図 69)。垂下部への編み込みと繋げるため、原本黄色ガラス玉の穴を錐で広げて新たな紐を通し、補強しながらつなげる作業を行った (図 70)。新たな赤色ガラス玉を 2 個入れ、胴下部と垂下部分への繋がり強度をもたせながら編み込んだ (図 71)。

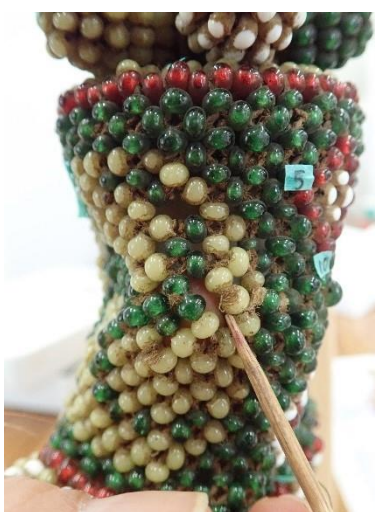
図 72 胴部紐断裂部①

4. 胴部の三箇所で紐が断裂している部分があり、紐が切れていてガラス玉の穴の中に詰まっている状態なので、ピンセットや錐などで穴を広げ、新たな細い紐をこれから通すこととし、亡失箇所に補足を行いながら補強も進めていく (図 72~74)。

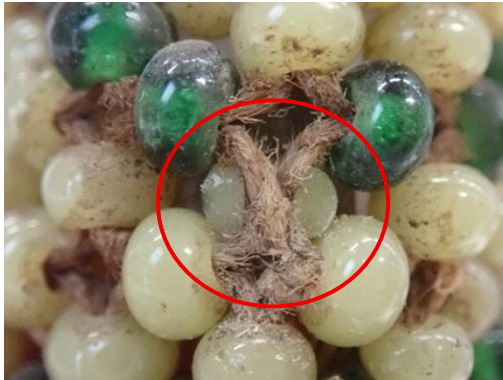
図 89 ガラス玉亡失箇所

1. 胴部および垂飾部のガラス玉割損・亡失・欠失箇所の補足、接着作業を行うため、新たなガラス玉をいくつか選び、半割りにした（図 87、88）。割る際

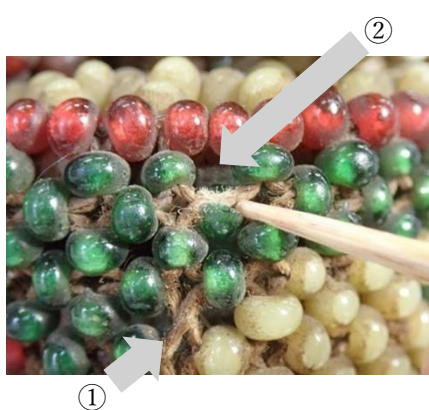
図 95 作業前

3. 胴部背面上部にも割損・欠失・亡失箇所が見られ、ガラス玉亡失箇所①は上記と同様の作業を行った。ガラス玉が半分欠失している箇所②は紐が穴に食い込んでおり、動かすと紐が切れる可能性があったため、新たなガラス玉を上にかぶせて接着した（図 95、96）。

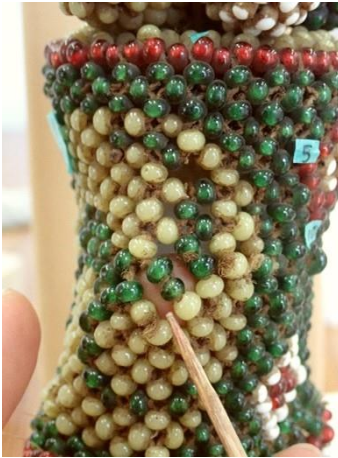
図 97 紐断裂箇所

4. 胴部正面から左側の中央付近に断裂している箇所があったため、先月に引き続き、紐の亀裂箇所の補修作業を行った。紐が切れている箇所や編み込みの紐が1本のみとなっている部分には、新たな紐を通し強度を持たせた。また
