尚育王筆 続本墨書「尚育王書」修理報告

本作品は一般財団法人沖縄美ら島財団所蔵尚育王筆 続本墨書「尚育王書」である。平成 26 年 9 月 18 日から平成 27 年 3 月 19 日まで有限会社墨仙堂にて修理が行われた。修理にあたり担当職員を上江洲安亨とし、修理担当者を関地久治が担った。

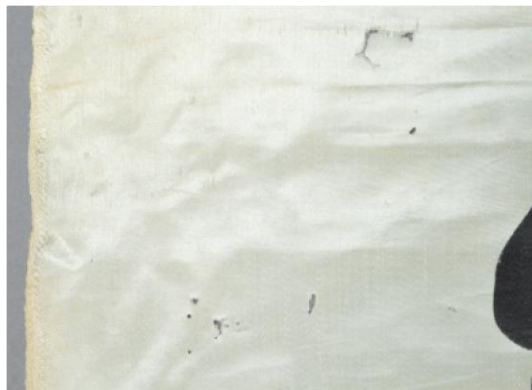
中央上部から下部にかけて、虫害による本紙料絹の欠失が見られた。

Fig. 9 修復前 本紙左上角 本紙の破れ・欠失

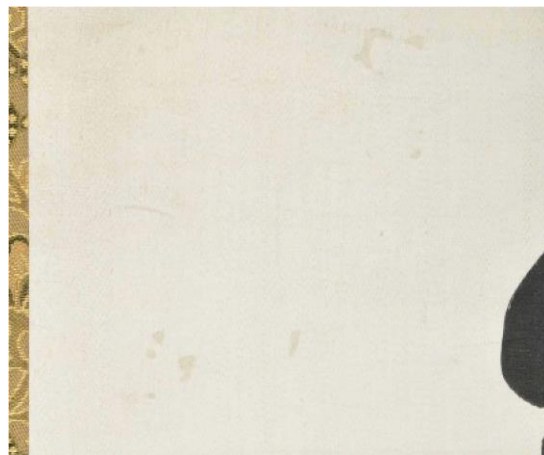
Fig. 10 修復後 本紙左上角 本紙の破れ・欠失

本紙料絹に適する補修絹を選定し、欠失箇所に繕った。

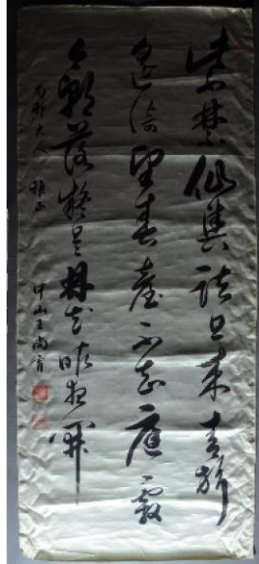
本紙全体に強い折れ・皺が多数生じていた。

Fig. 11 修復前
本紙斜光線写真
本紙の折れ・皺

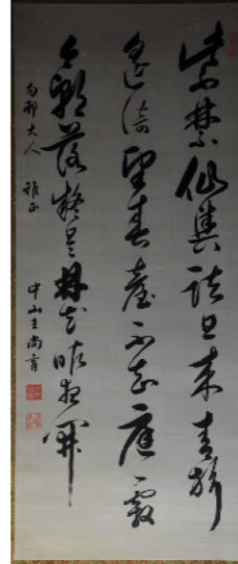
Fig. 12 修復後
本紙斜光線写真
本紙の折れ・皺

折れ・皺を伸ばし新たに肌裏打ちを行い、可能な限り本紙を平滑にした。更に、折れ・皺の裏面に折れ伏せを施し、新調した太巻添軸に添えて巻いたことで、今後の折れ破損の要因を軽減させた。

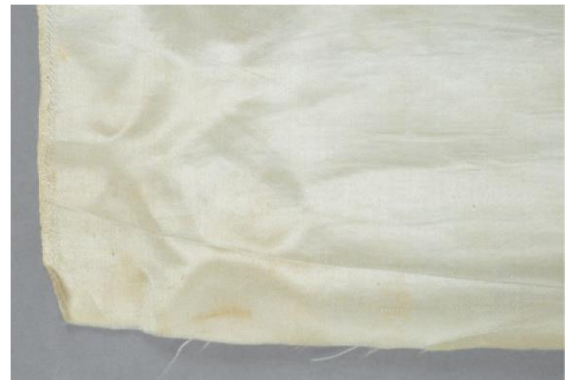
本紙全体に多数の染み・汚れが確認出来た。

Fig. 13 修復前 本紙左下部 本紙の染み・汚れ

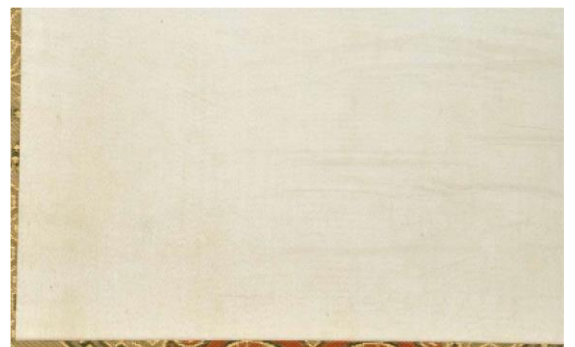
Fig. 14 修復後 本紙左下部 本紙の染み・汚れ

クリーニング作業により染み・汚れが緩和した。

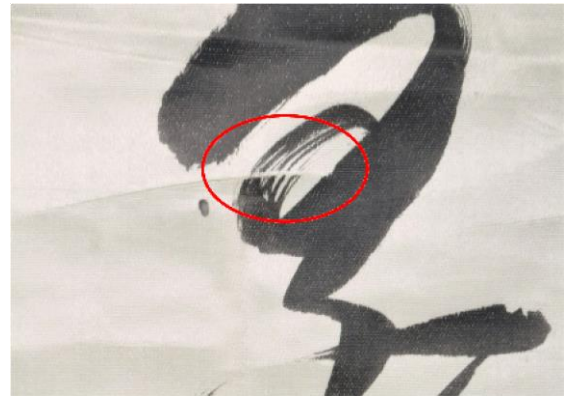
Fig. 15 修復前

本紙料絹全体に多数の強い折れ・皺が生じていた。又、一部の墨書では折れ・皺によって生じた段差等を跨いで墨線が書かれており、部分的に墨線が途切れたような箇所が見られた。

途切れた様に見える墨線

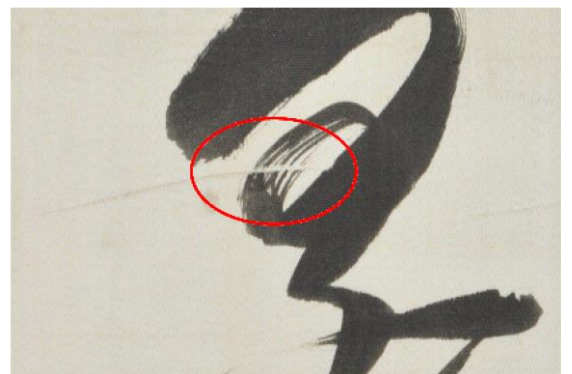
Fig. 16 修復後

墨線は現状を維持した

今回の修復では、折れ・皺を可能な限り伸ばしたが、途切れた墨線は書かれた当初の状態である事から現状を維持した。

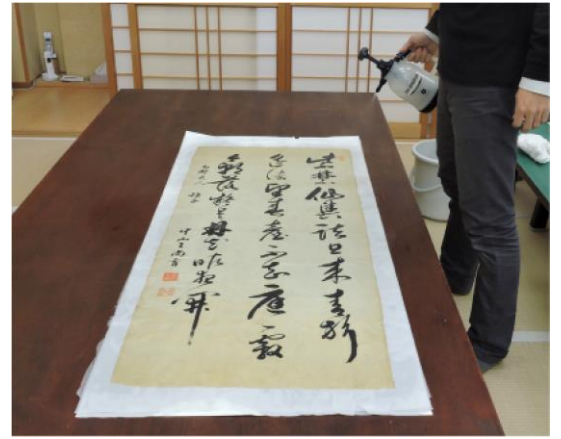
Fig. 20 クリーニング作業

1. 修復前に本紙の状態を調査し、写真撮影を行った。
2. 作品に付着する埃を、刷毛等を用いて払った。
3. エチルアルコールを噴霧し黴の消毒を行った
4. 本紙に噴霧器で濾過水を与え加湿した。その後、吸水紙の上に置き、汚れを裏面より吸出しクリーニングを施した。又、部分的に過酸化水素水を用いたクリーニングも行った。

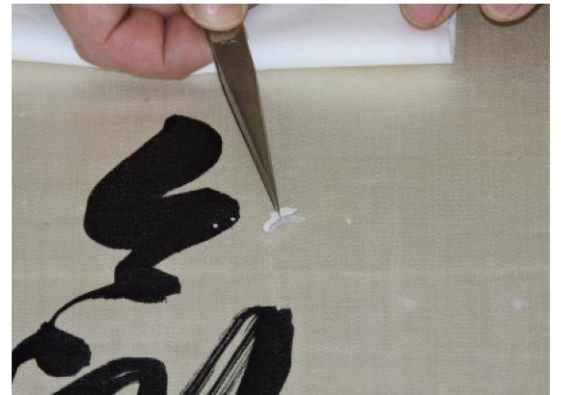
Fig. 22 欠失箇所の補修作業

6. 新糊を使用し、本紙表面より欠失箇所を補修絹を施した。補修絹には本紙料絹と似寄りの絹帛を選定し、用いた。

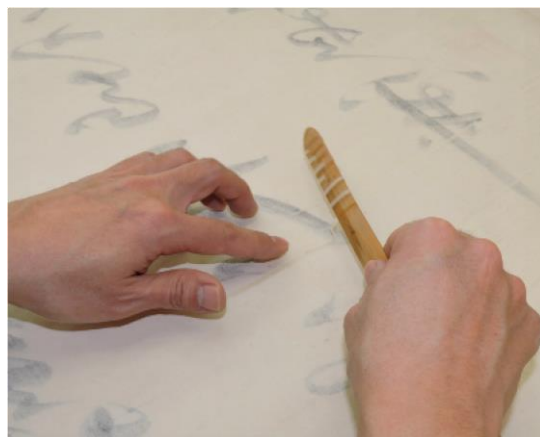
Fig. 25 折れ伏せ入れ作業

9. 本紙の折れが生じている箇所、及び今後明らかに生ると思われる箇所に折れ伏せを入れた。折れ伏せ紙は楮紙を用い、糊は新糊を使用した。

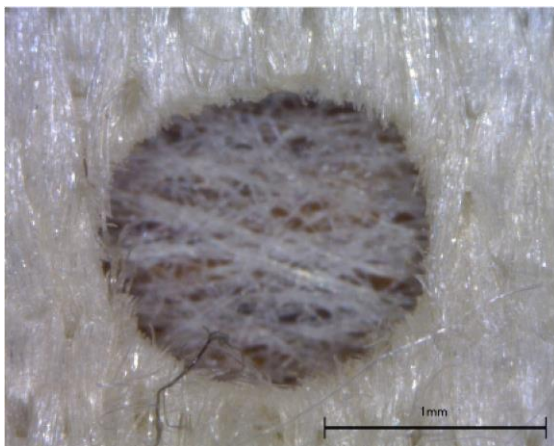
Fig. 49 ⑪虫損
