しょうこくちゅう  
紙本墨書「向國柱書」保存修復報告

平成21年10月から、22年3月までの作業期間で、(財)海洋博覧会記念公園管理財団首里城公園管理センターの所蔵の紙本墨書「向國柱書」軸装一幅の修復作業を行った。

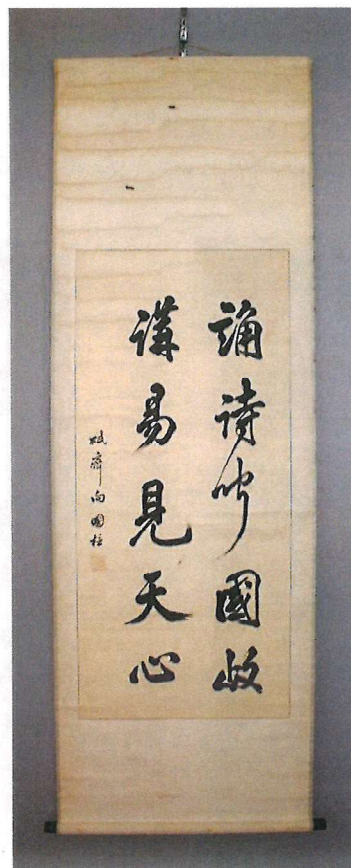
表具寸法 丈 199.0cm  
幅 66.2cm

本紙寸法 丈 119.2cm  
幅 53.7cm

写真1 修復前・表具全図

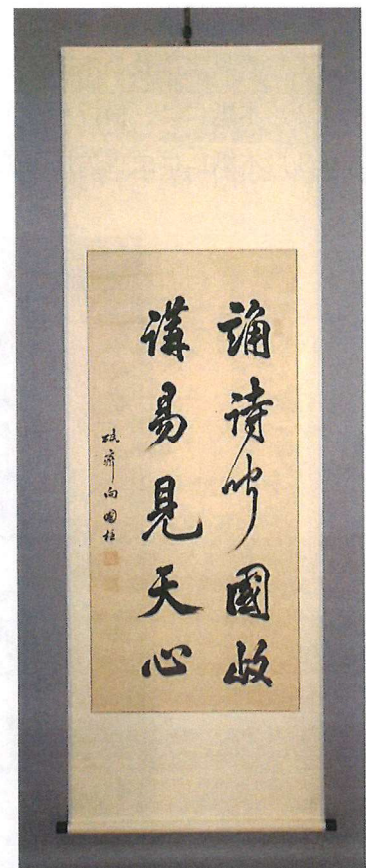
表具寸法 丈 201.2cm  
幅 66.2cm

本紙寸法 丈 119.2cm  
幅 53.7cm

写真2 修復後・表具全図

今修復作業を行った「向國柱書」軸装の、旧表装紙には染み、汚れ、劣化、欠損があり強度的な事、長期的な保存を考慮し、元使用せず修復後は、作品・表具の風合いを損ねないように考慮し、同色の裂地を新調し形式も同様に明朝表具に仕立てた (写真2)。また、紙表具で中軸の両端を黒塗し軸首として使用している点など (写真3) 時代など特定はできないが、琉球で施された表具と思われた。そこで、旧表装紙、裏打ち紙等の繊維組成試験を依頼した。試験結果、琉球和紙の繊維などは検出されなかった (写真8,9,10,11)。しかし琉球和紙などを使用せず、琉球で施された表具とも考えられる。

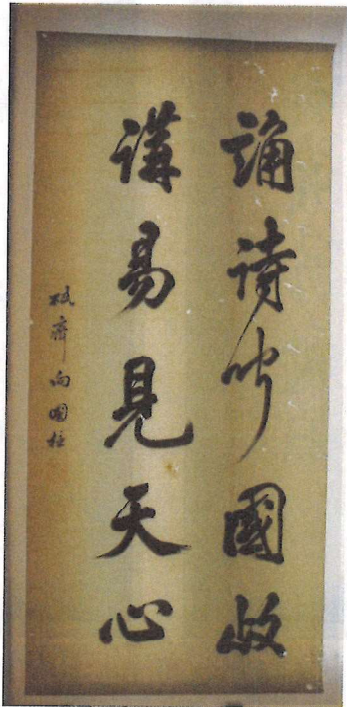
- (1) 表具上部及び本紙には、染み・汚れが見られた（写真18）。
- (2) 本紙には、横折れが多数生じていた（写真6）。
- (3) 本紙には虫害欠損、破損、糊浮きが生じていた（写真5,14,16）。

写真5 修復中・本紙表面（透過光写真）  
虫害欠損箇所が色の違いによって確認  
できる。

6) 本紙裏面より、虫害欠損、破損箇所類似の形に切り取った補修紙を用いて繕いを施した。補修紙には本紙の風合い、質感などの点から古紙(竹紙)を使用した。糊は小麦粉澱粉糊【新糊】を用いた(写真14,15,16,17)。

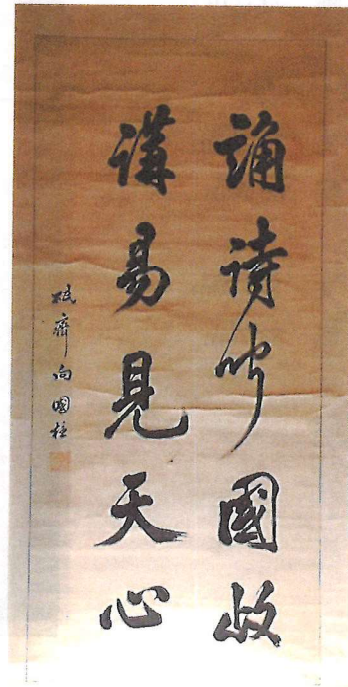
写真6 修復前・本紙全図  
下部より斜光線を当て折れを強調。

- 7) 新糊を用い美濃紙で本紙の肌裏打ちを施した。肌裏紙は天然染料(矢車)で染色、水酸化カルシウム溶液で媒染後使用した。
- 8) 表装裂を選定し美濃紙で肌裏を打った。糊は新糊を用いた。
- 9) 本紙、表装裂に美栖紙を使用し増裏を打った。糊は新糊を複数年鍾乳洞にて保存したもの【古糊】を使用し裏打ち後、仮張りを施こした。
- 10) 本紙の横折れが生じている箇所、今後明らかに生ずると思われる箇所に折れ伏せをいれた。折れ伏せ紙は楮紙用い、糊は新糊を使用した。
- 11) 本紙と表装裂を付け回し、古糊を用いて美栖紙で中裏を打った。裏打ち後、仮張りを施した。
- 12) 古糊を用いて宇陀紙で総裏を打ち、仮張りを施した。
- 13) 鏝、軸首、上軸、中軸、掛け紐等を新調した(写真4)。

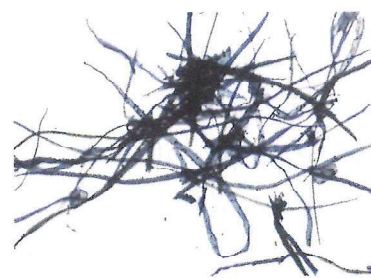
(1)本紙繊維は「竹」であるという結果を得た。また米糊の配合も検出されたことから、「米糊入り竹紙」だと推測される。

竹の繊維を主として製紙原料とする紙、とくに中国で若竹の繊維を処理して作られていた。竹の種類はきわめて多く、品質もよいが破れやすい紙。「米糊入り竹紙」別名を糊入れ紙ともいい、米糊を混和して漉いていたようである。膠剤としての機能と紙面を緻密に白くし、強度を強くする効果があったと言われている。しかし虫害にかかりやすいという欠点がある(写真7)。

写真7 本紙・顕微鏡写真  
「竹」の繊維である。

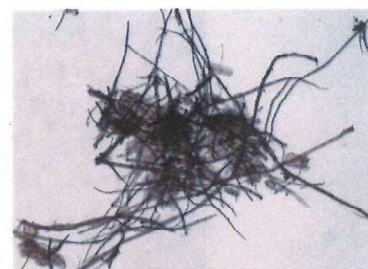
(2)旧表装紙繊維は、「青檀」と「稲わら」の繊維であるという結果を得た。このことから旧表装紙は中国産の「宣紙」と思われる。ニレ科青檀属で中国に多く、青檀の皮は宣紙の主原料である。生産量がふえ原料不足となり、わらなど混和して漉かれていた(写真8)。

写真8 旧表装紙・顕微鏡写真  
「青檀」と「稲わら」の繊維である。

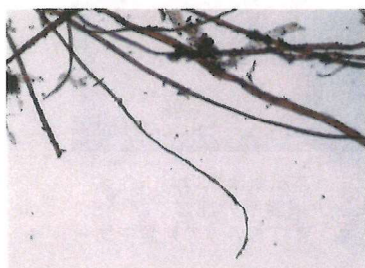
(3)旧肌裏紙(写真9)

(3)～(5)繊維は、「楮」の繊維であるという結果を得た。楮は、栽培しやすく収穫量が多い、繊維は太くて長く、強靱であり和紙の主要な原料である。

写真9 旧肌裏紙・顕微鏡写真

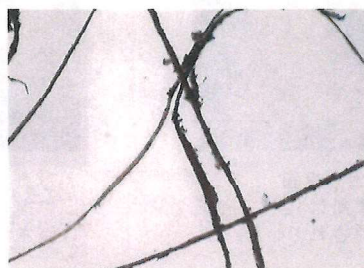
(4)旧中裏紙(写真10)

写真10 旧中裏紙・顕微鏡写真  
「楮」の繊維である。

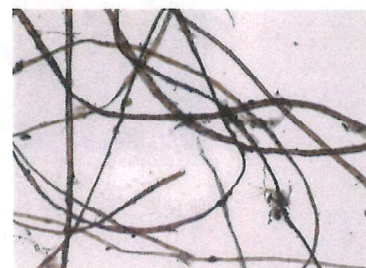
(5)旧総裏紙(写真11)

写真11 旧総裏紙・顕微鏡写真  
「楮」の繊維である。

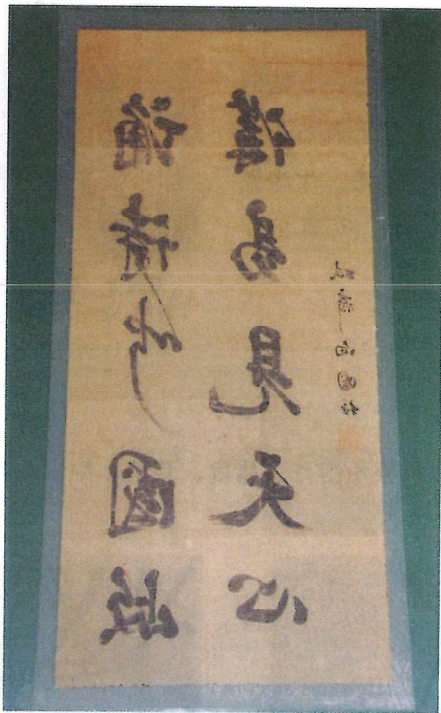
写真12 修復中・本紙裏面  
肌裏紙を残した状態。旧肌裏紙は12枚の和紙を継ぎ合わせて、裏打ちが施されていた。

- 1) 修復前に写真撮影を行い、本紙の状態を調査した。
- 2) 薄膠溶液を用い、部分的に墨の剥落止めを行った。
- 3) 表装を解体した。
- 4) 汚れの除去を試みた、作業は本紙を傷めない範囲にとどめた。
- 5) 本紙を養生紙で表打ちし仮張り後、本紙旧肌裏紙を捲り取った (写真12,13)。

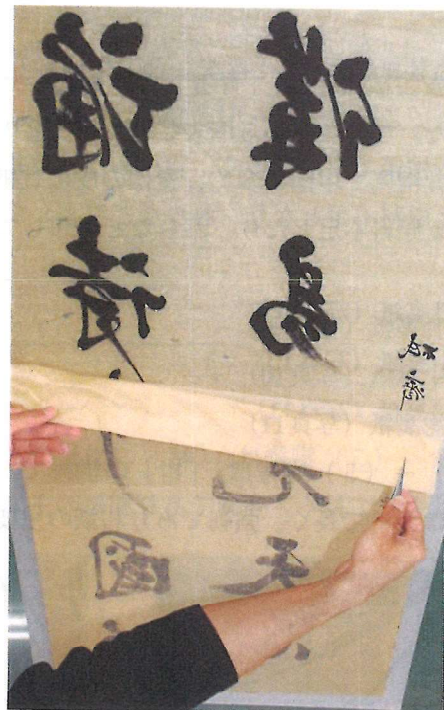
写真13 修復中・本紙肌裏紙の除去作業  
旧修復では、虫害欠損箇所の補修（繕い紙）は施されておらず、裏打ちのみの処置であった。

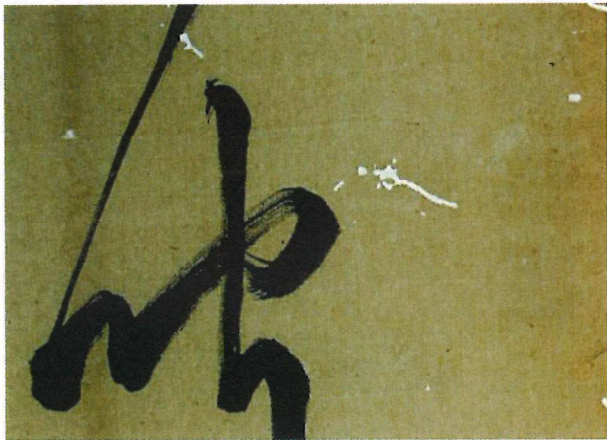
写真14 修復中・虫害欠損箇所(透過光写真)

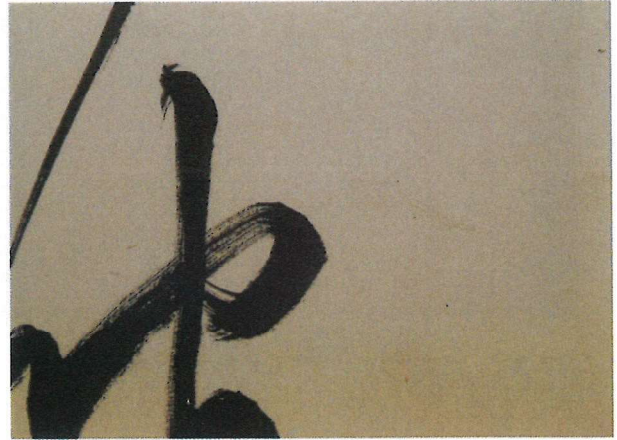
写真15 修復後・虫害欠損箇所(部分)

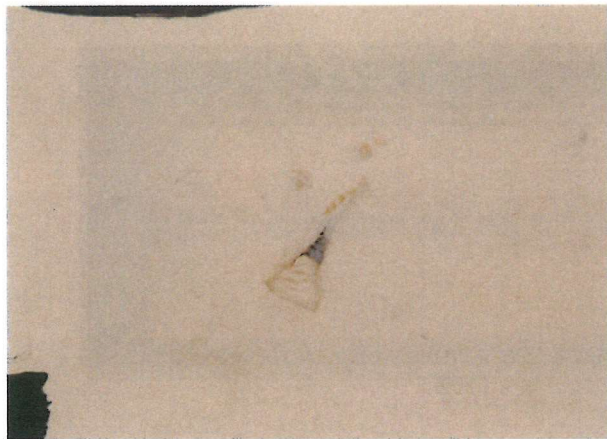
写真16 修復前・破損箇所(部分)

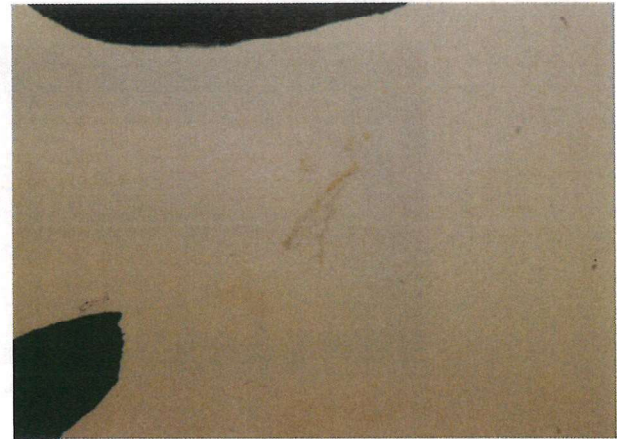
写真17 修復後・破損箇所(部分)

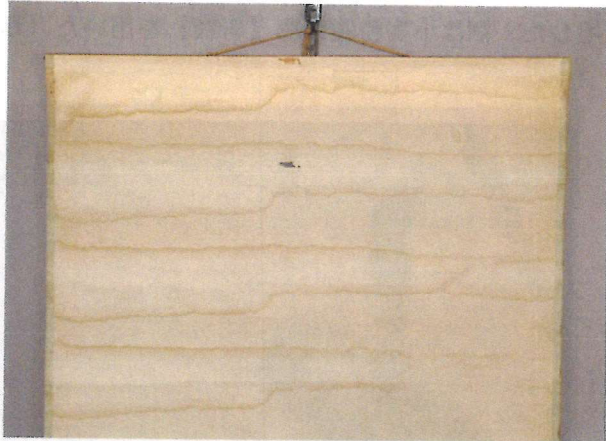
写真18 修復前・表具上部写真  
紙表具で、明朝表具に仕立てられていた。表具には、染み・汚れ、欠損が見られた。

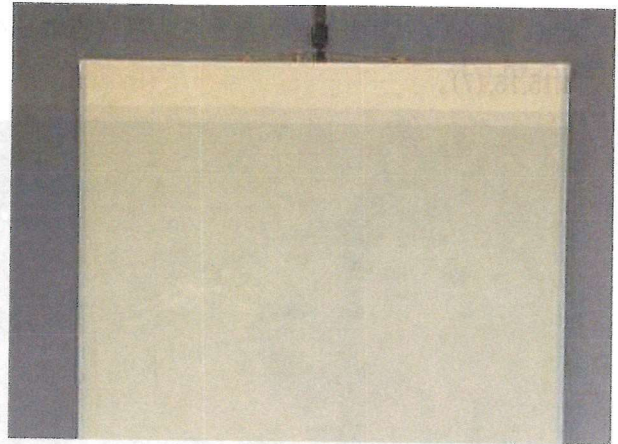
写真19 修復後・表具上部写真  
裂表具に変更し、明朝表具に仕立てた。

形式 明朝表具  
上下・柱 白地小紋正絹上遠州（京都産）（写真19）  
筋 濃茶地高野裂（京都産）  
明朝 薄藍地蜀紅紋綸子（中国産）  
軸首 黒檀（中国産）（写真4）

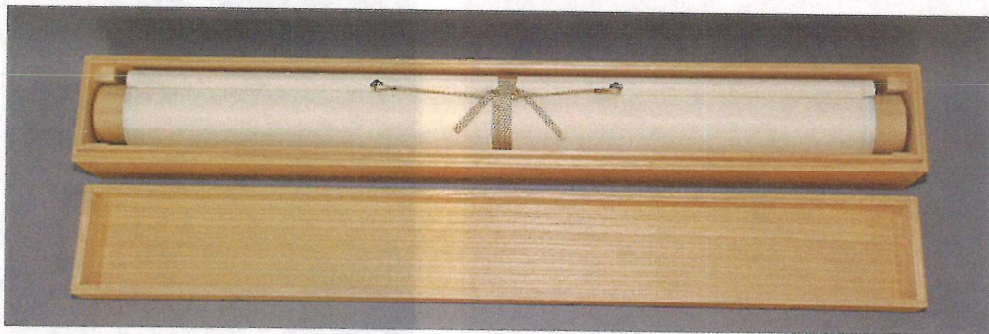
写真20 桐太巻添軸桐印籠箱

15) 収納箱として、桐太巻添軸桐印籠文化財保存箱ならびに、紙帙を新調し、表具を木綿の袱紗に包み収納保存した (写真20)。
