# 紙本着色「月下神猫図」保存修復報告

上江洲安亭<sup>\*1</sup>・當間 巧<sup>\*2</sup>

平成21年10月から、22年3月までの作業期間で、(財)海洋博覧会記念公園管理財団首里城公園管理センターの所蔵の紙本着色「月下神猫図」軸装一幅の修復作業を行った。

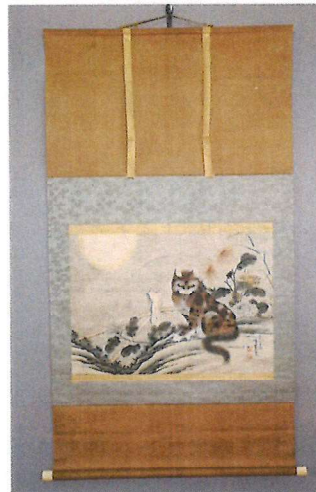
写真1 修復前・表具全図

表具寸法 丈 135.4cm  
幅 73.5cm  
本紙寸法 丈 42.6cm  
幅 61.2cm

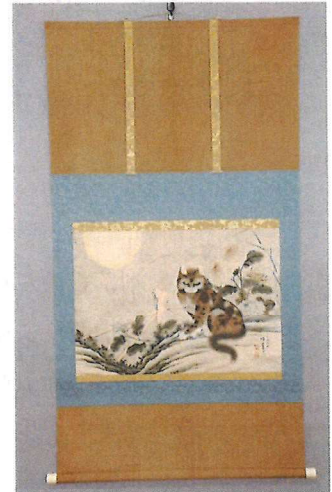
写真2 修復後・表具全図

表具寸法 丈 136.4cm  
幅 73.8cm  
本紙寸法 丈 43.1cm  
幅 61.8cm

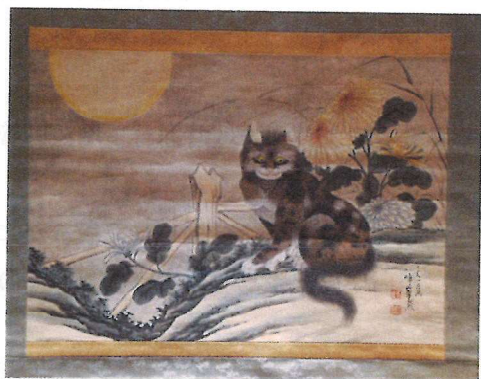
- (1) 本紙には時代的な汚れが見受けられた (写真10,12)。
- (2) 本紙には、横折れが多数生じていた (写真5)。

写真5 修復前・本紙全図  
下部より斜光線を当て折れを強調。

今回修復作業を行った「月下神猫図」の軸装は、比較的状态は良好であったが、旧軸装の巻径が2.7cmで細く巻かれていた (写真3)。巻径の細さが本紙に、横折れと糊浮きの影響を及ぼしていた (写真5)。

10) 本紙の横折れが生じている箇所、今後明らかに生ずると思われる箇所に折れ伏せをいれた。折れ伏せ紙は楮紙用い、糊は新糊を使用した。

長期的な保存を考慮し、強靱で上質の和紙を用いて本紙の裏打ちを行い、本紙の折れが生じている箇所には、伝統的修理技法である折れ伏せを入れ、また収納保存は太巻添軸を添えて巻き、折れ破損の要因を軽減した。また旧付け回し部分に隠れていたオリジナルの絵を、出すことができたことも付け加えておきたい (写真8,9)。このことにより絵画面は丈、幅ともに約6mm広くする事ができた。

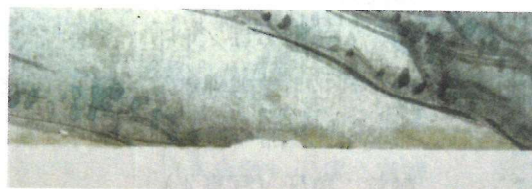
- 1) 修復前に写真撮影を行い、本紙の状態を調査した。
- 2) 薄膠溶液を用い、部分的に絵具の剥落止めを行った。
- 3) 表装を解体した。解体作業中に旧付け回し部分約3mmに隠れていたオリジナルの絵が確認された (写真7)。以上の点を当件担当者との協議の結果、隠れていた絵画面を出来る限り出し、絵画面を広くすることに方針を改めた (写真8,9)。

写真7 修復中・本紙裏旧付け回し部分欠損箇所  
付け回し部分に隠れていた絵が確認された。

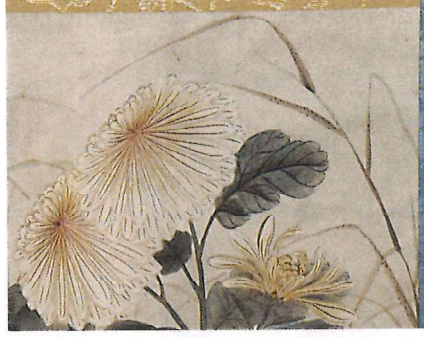
写真9 修復後・本紙（部分）

旧付け回し部分に隠れていた絵を出して絵画面を広げた。

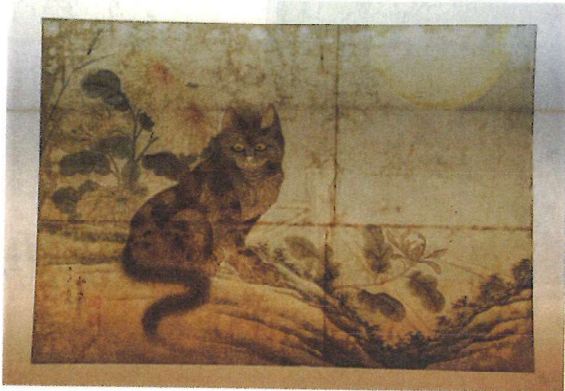
写真14 修復中・本紙裏面 (透過光写真)  
肌裏紙を残した状態。  
旧肌裏紙は4枚の和紙を継ぎ合わせて、  
裏打ちが施されていた。

5) 本紙を養生紙で表打ちし仮張り後、本紙旧肌裏紙を捲り取った (写真14)。
