くろうるしともえち せきれいら でんくら
「黒漆巴散らし鶴鶴螺鈿鞍」保存修復報告

上江洲安亨^{*1}・室瀬和美^{*2}・大西智洋^{*3}

財団法人海洋博覧会記念公園管理財団首里城公園管理センター所蔵「黒漆巴散らし鶴鶴螺鈿鞍」（以下、本作品）の保存修復処置は、平成21年6月より平成22年3月まで東京の目白漆芸文化財研究所に於いて行われた。以下はその修復内容を記録したものである。

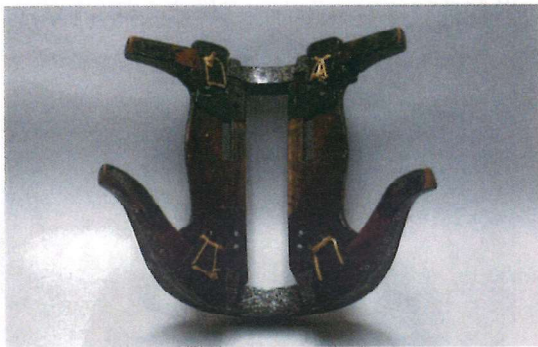
前輪・後輪と居木は、それぞれ麻紐で結び留められている。居木は亀裂が生じ、開いた状態である。過去の使用によると考えられる木地の割れや欠損が全体に見られ、特に居木の後輪との接合面で大きく割損し形体が失われている。前輪・後輪には一部修理が施された跡が残り、前輪の正面右上部は摩損と共に螺鈿の上に色漆と透漆で補修がされている。馬膚は布張りや摺漆が施されていたようだが、磨耗によって布張りが一部失われ木地が露出している。

麻紐結び目 馬膚摩損

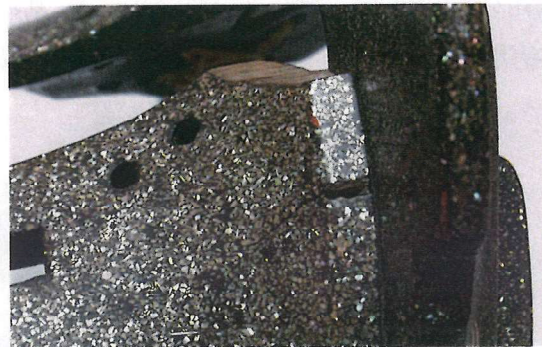
居木の割れ

居木の亀裂はすでに開いたまま動かないため、充填接着用に調合した麦漆を溶剤で希釈し流し入れ、現状で構造安定をはかる処置を行った。亀裂箇所の接着後、開いた隙間に麦漆に麻の繊維と木粉を混合した刻苧を下地の高さまで充填を行った。

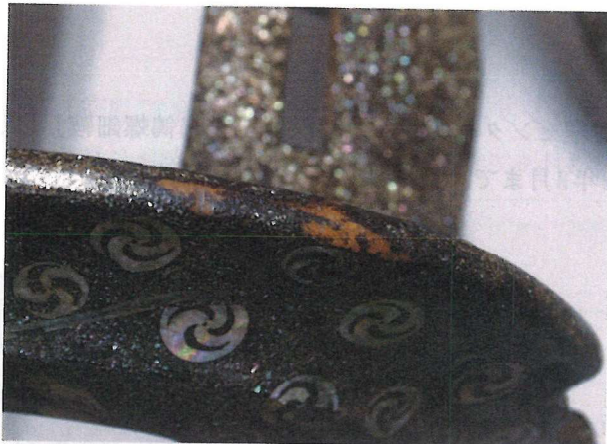
前輪正面右上部の摩損と色漆

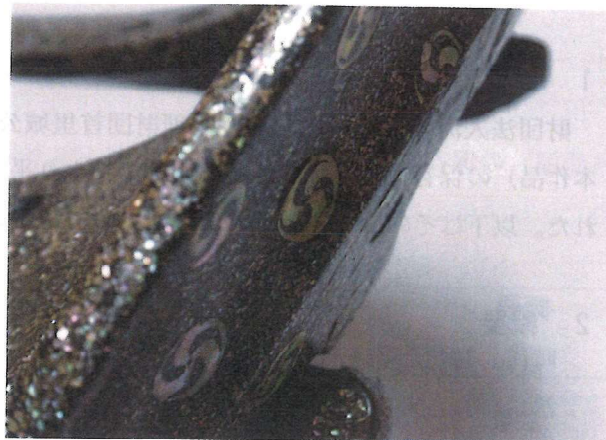
経年の塗膜劣化が進み、塗膜表面が一部チョーキングを起こしている。塗膜は全面にわたり汚れが付着し、螺鈿の貝および塗膜に剥離・剥落が見られる。大半の貝に剥落の危険性があり不安定な状態である。打損による塗膜欠失箇所も多く、周辺塗膜に剥離が生じている。

螺鈿剥離

螺鈿がほぼ全面にわたり剥離が進行し不安定な状態であるため、前輪・後輪・居木の各部が安定するような受け台をそれぞれ製作した上で、剥離状態を確認しながら膠での接着安定作業を行った。膠は、10%濃度の膠水を超音波洗浄器で振動を与え表面張力を低下させたものを使用した[2]。剥離箇所には膠水を流し入れ、ヘラで剥離箇所を動かしながら奥まで膠水を入れた。膠水がゲル化した後、処置箇所にはナイロン紙を当て、樹脂板とゴム板を組み合わせて処置箇所の形体に合わせた当材をナイロン紙上に当てた状態で圧着固定を行った。余分な膠はナイロン紙に吸わせると同時に、圧着時の保護を行った。

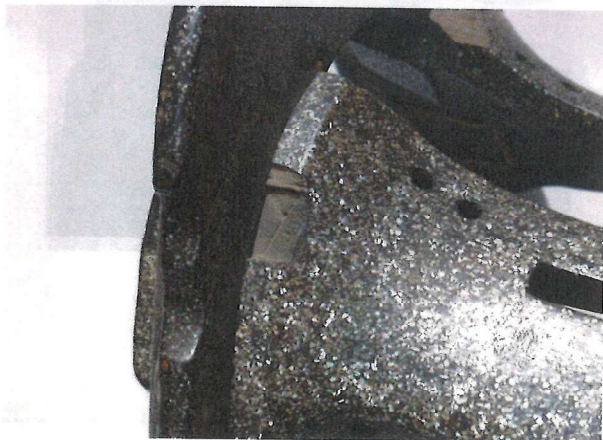
居木は前輪・後輪との接触箇所ですり減りから形体が一部失われていた。また、前輪正面の右上部・馬膚・爪先で摩耗が生じていた。すり減り部の形体復元と、すり減り面・摩耗部の漆固めを当初は検討されていたが、すり減りや摩耗は実用品であった事の使用痕とする考えから現状のまま残す事とした。

前輪・居木の割損

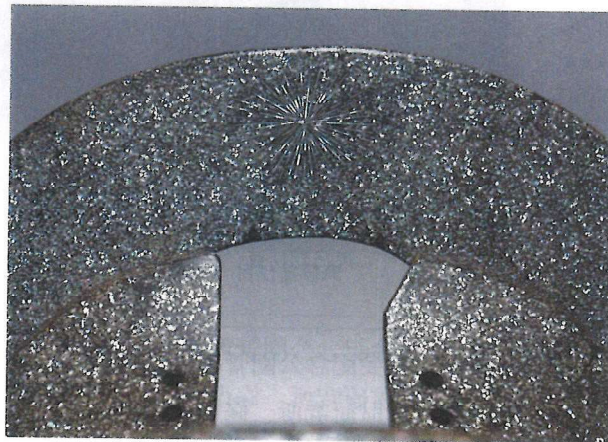
後輪・居木の割損

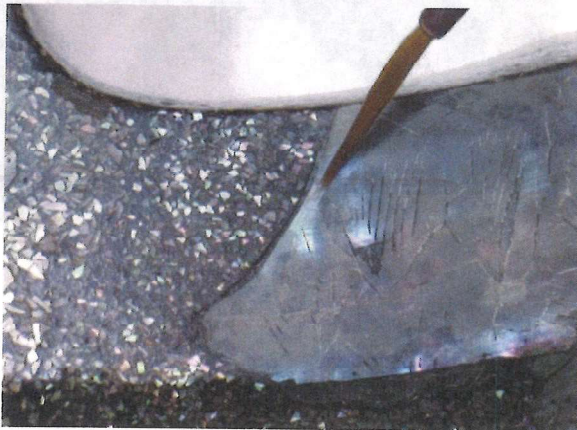
剥離螺鈿の養生

柔らかい毛棒で塵や汚れを払い落とし、紐を通す穴にも汚れが溜まっていたため丁寧に埃を取り除いた。剥落の危険性がある貝には短冊状に切った雁皮紙を弱い糊で仮止めを行い、剥落の防止処置を行った。

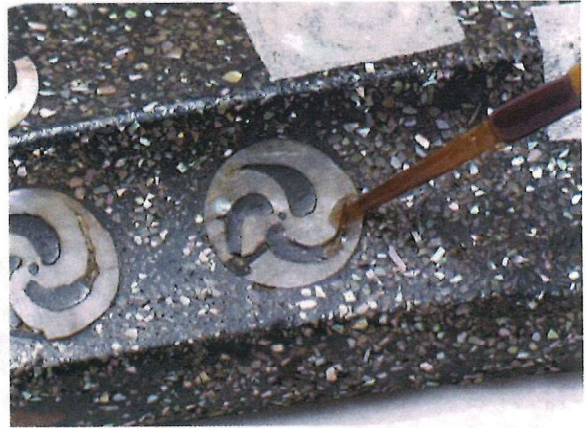
剥離螺鈿 膠接着

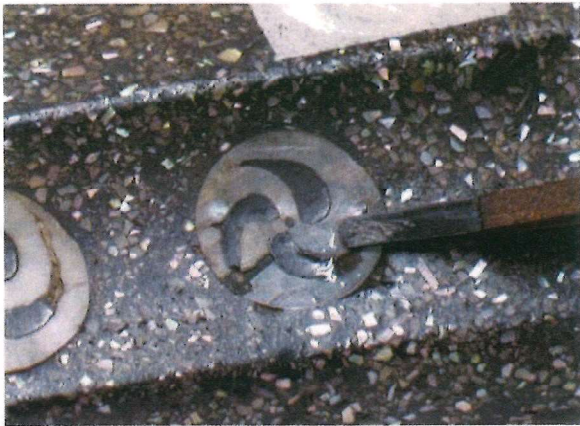
剥離螺鈿 膠接着

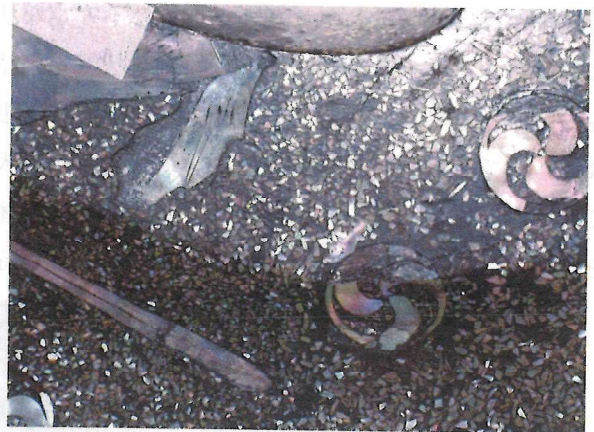
貝片の剥落箇所

剥落して別途保存されている貝片は、位置が確認できたものは本来の箇所に戻し接着を行った。

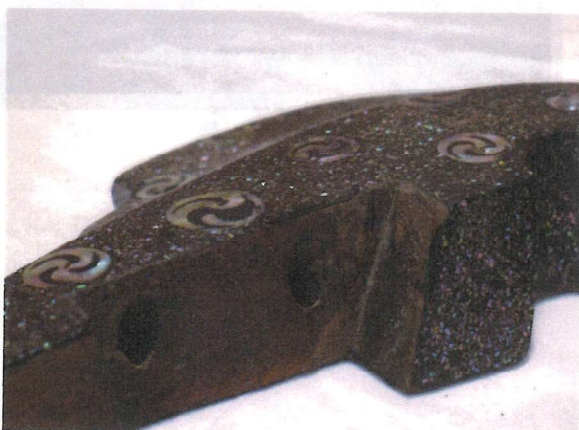
剥離塗膜（下地から）

漆塗膜の剥離箇所は、塗膜接着用に調合した麦漆を溶剤で希釈して塗膜下に染み込ませ、溶剤が揮発後に圧着固定を行い接着した。

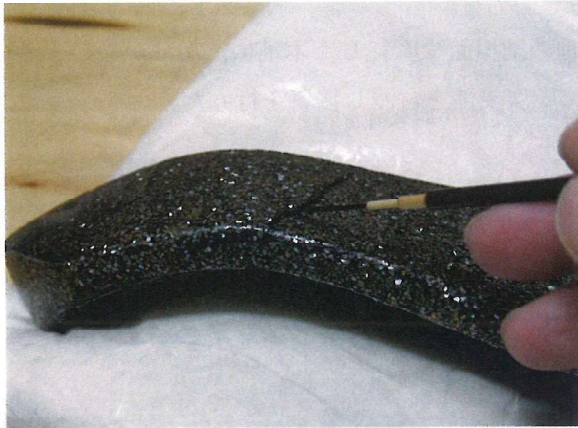
亀裂部周辺の塗膜剥離、麦漆接着

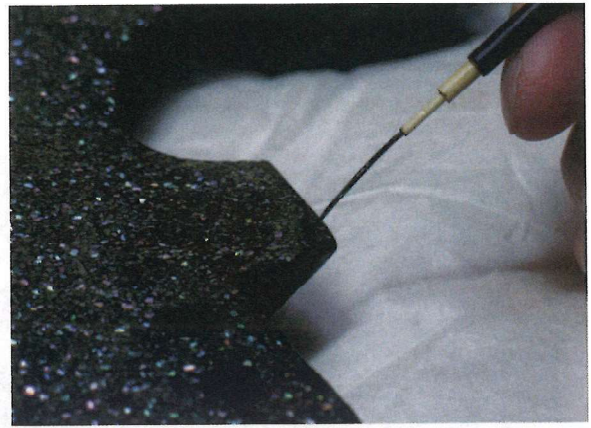
亀裂部周辺の塗膜剥離、麦漆接着

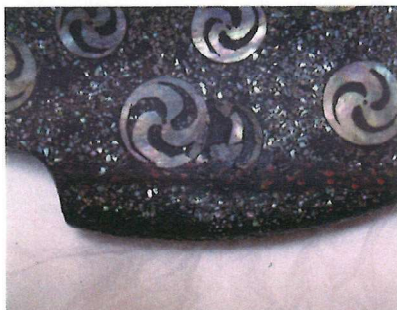
過去に前輪の手形付近が割れたようで、修理によって亀裂の周辺を色漆で補修がされていた。製作当初の螺鈿を覆い隠し雰囲気損ねていたため、漆塗膜や螺鈿を傷つけないよう注意しながら刃物を使用して除去を行った。

補修跡

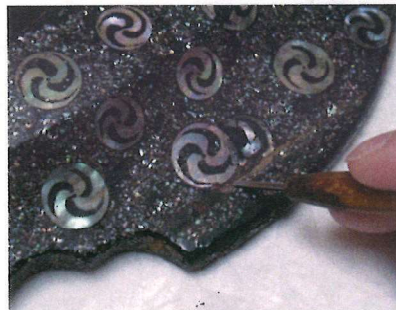
刃物で除去

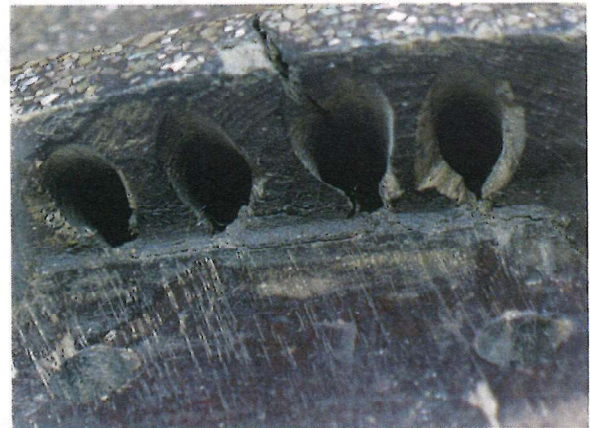
過去の修理箇所と思われる馬膚への布張りを観察すると、居木先の付け根から割れと補修の跡が確認できる。使用に伴った加重によって木目方向に割れが生じたと考えられる。前輪が組まれた状態では、損傷の程度を判断するのが難しい箇所である。

居木先 付け根 割損と補修跡

割損周辺の木地に希釈した麦漆が染み込まないように、薄いヘラで割損部にのみ麦漆が入るように処置を行った。

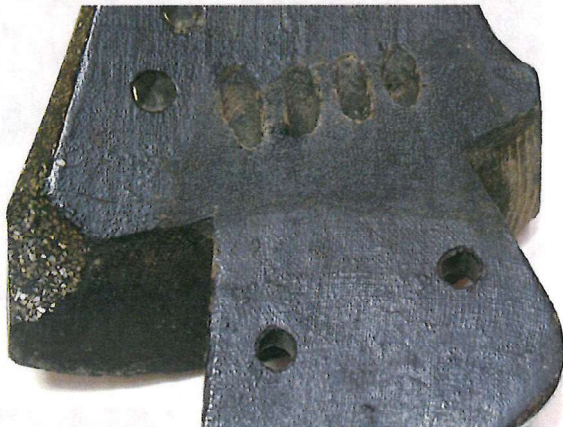
居木 馬膚の布張り補修

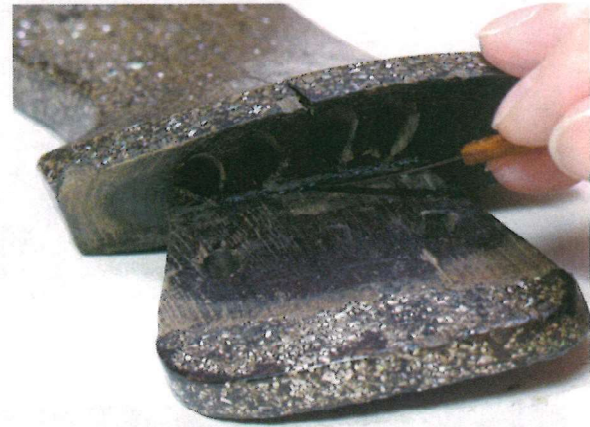
割損部の麦漆接着

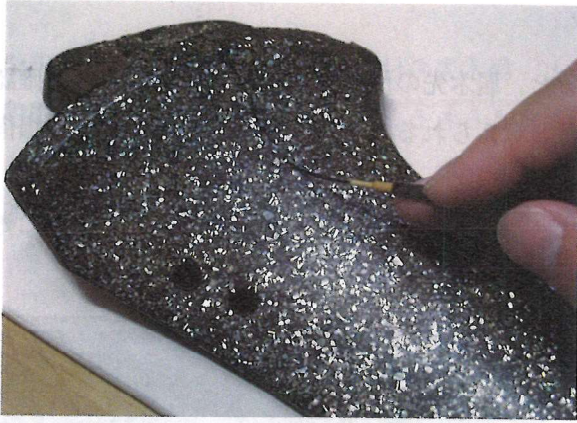
亀裂箇所 麦漆重点接着

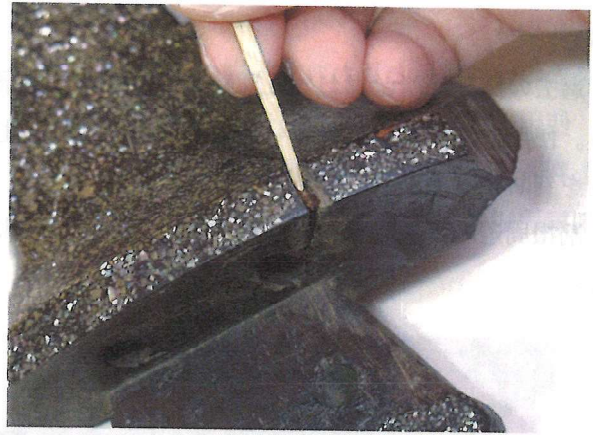
開いた隙間に刻苧充填

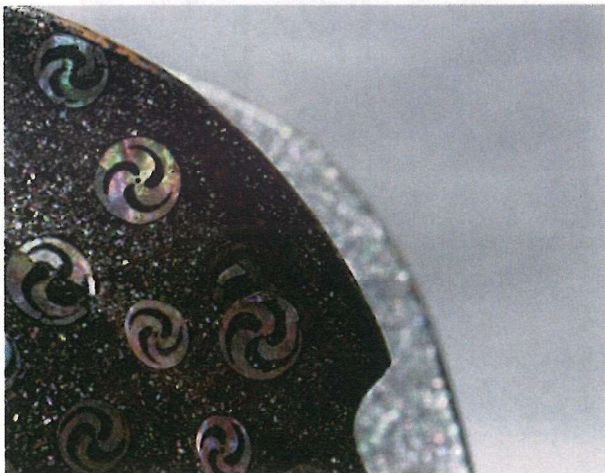
修復前 前輪 正面右上

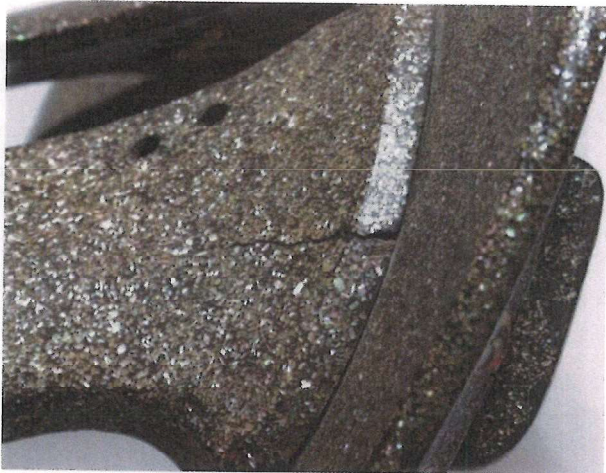
修復前 居木 後輪側

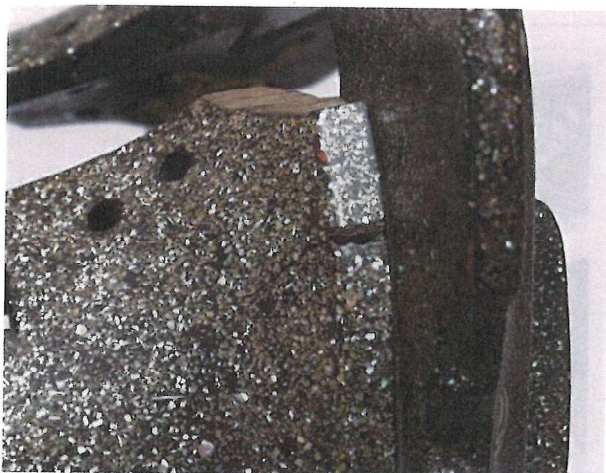
修復前 居木 前輪側
