「白密陀花鳥箔絵盆」 保存修復報告

白密陀花鳥箔絵盆 5枚

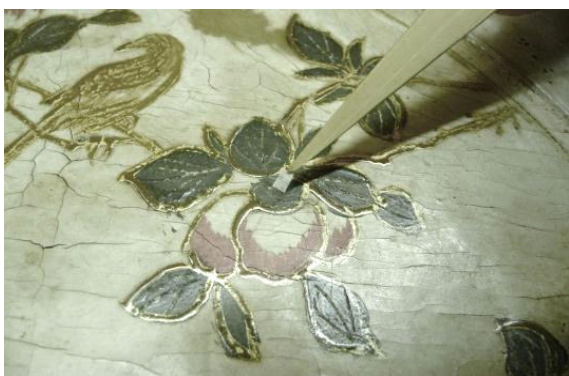
図1 剥離塗膜を養生する

毛棒で全体の埃を払い、剥落の危険がある塗膜部分は、小片に切った雁皮紙を生麩糊で貼り、作業中の剥落を防止した(図1)。そして、水を僅かに含ませた柔らかい綿布および綿棒で塗膜汚れを取り除いた(図2)。

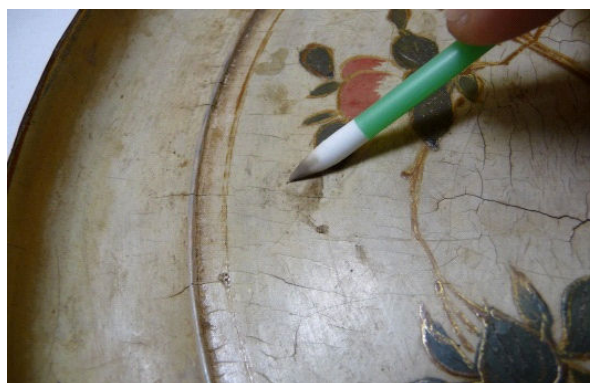
図2 クリーニングを行う

漆塗膜部の汚れで一部取りきれないものは、水とエタノールを混合した溶液を使用した。

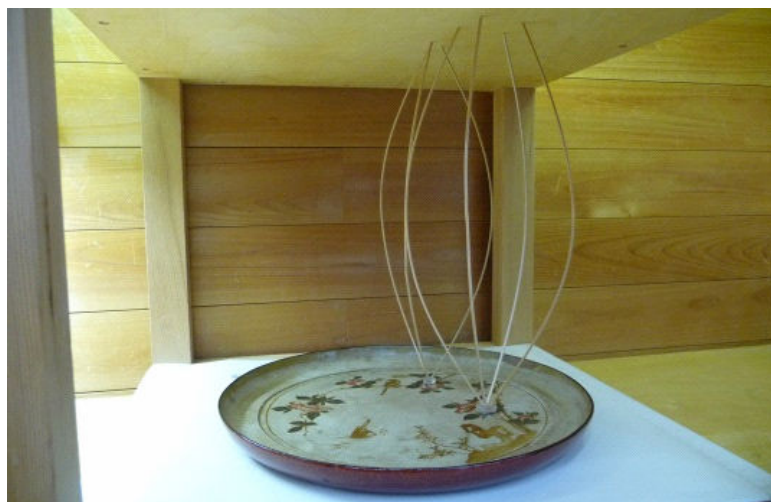
図3 心張り法により剥離・剥落塗膜を押さえる

剥離、剥落塗膜の接着には膠を用い、木枠と竹ひごの弾力を利用した心張り法により圧着安定させた(図3)。

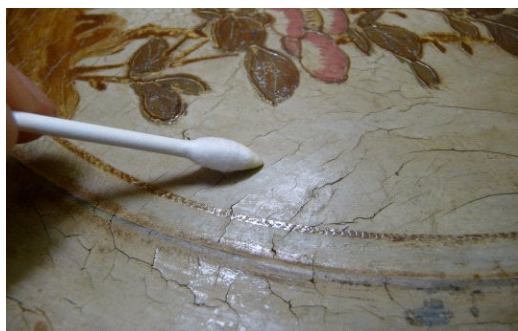
図4 綿棒で桐油を塗布する

劣化した白密陀(地塗り)部分の塗膜強化と艶を回復するために、ボイルし乾燥促進のための一酸化鉛を添加した桐油を、綿棒と柔らかい綿布で極薄く塗膜表面に擦り込んだ(図4、5)。

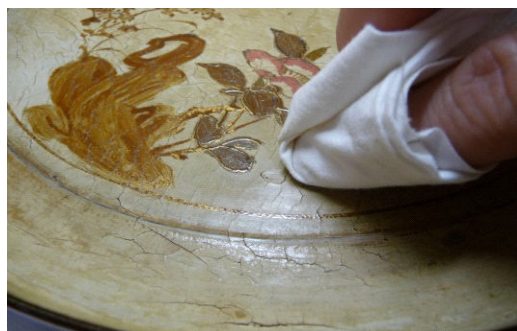
図5 桐油を綿布で擦り込む

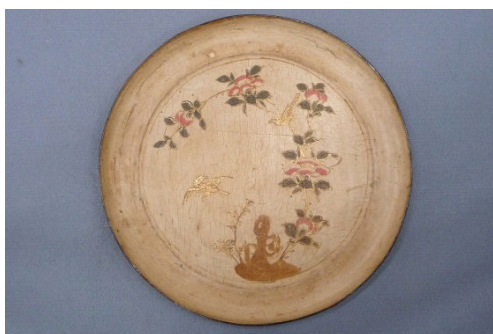
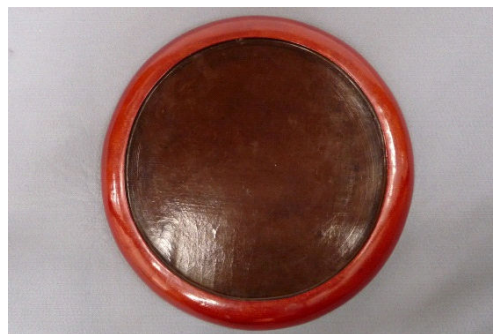
修復前

経年による木地収縮が原因と思われる亀裂が、(個体差はあるが)見込みから罫にかけての表面全域に生じている。中でも最も大きな亀裂は木地接合部分である。密陀絵・箔絵で表された椿の葉の部分に塗膜剥離および剥落がある。見込みと罫の境目である稜線部は、使用により白密陀が擦れたため、異なる塗料が後補で塗布されたと思われる。黒漆塗りの底面は表ほどではないが、細かな亀裂が生じている。表裏共に、埃・汚れのため本来の艶を失っている。
