紙本墨書「費錫章書」 保存修復報告書

上江洲安亨*1・関地久治*2・箭木康一郎*3

本作品、紙本墨書「費錫章書」の修復にあたり、上江洲安亨を監督職員とし、関地久治を総括責任者および監督技術者、主な修復作業ならびに報告書作成は箭木康一郎が行った。

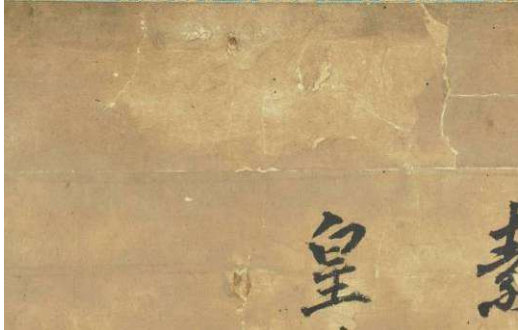
左右幅の本紙上部に大小多数の本紙の欠失・破れが確認出来た。

Fig. 4 修復前 右幅 左上部 本紙の損傷

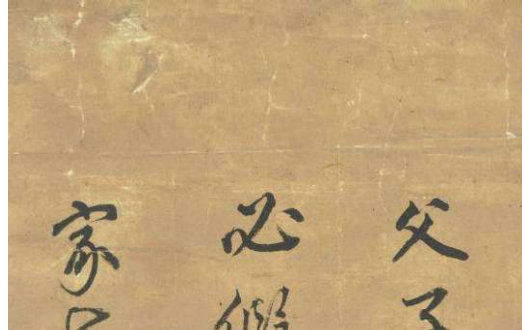
Fig. 5 修復前 左幅 左上部 本紙の損傷

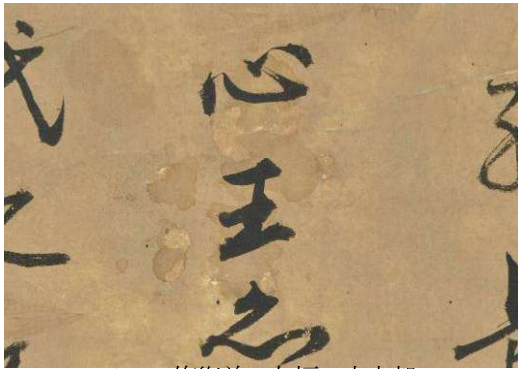
汚れ・染みは左右幅の各所に見られ、特に本紙の損傷箇所及び欠失箇所周辺に多く確認出来た。

Fig. 6 修復前 左幅 中央部
本紙に生じた汚れ・染み

クリーニングには表打ち作業時等に使用する水分を使用し、本紙中の水分に溶け出した汚れ等を吸水紙に移す事によって、本紙に生じた汚れ・染みを除去した。

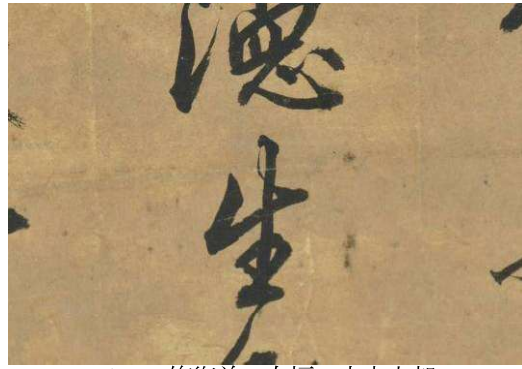
Fig. 7 修復前 右幅 中央上部
本紙に生じた汚れ・染み

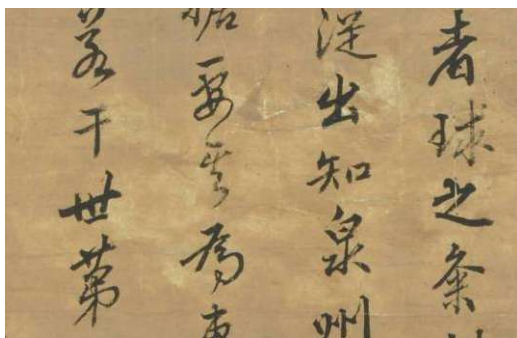
本紙料紙が薄くされた箇所には、本紙裏面より施された白い裏打ち紙が画面上に明るく斑状となって現れていた。

Fig. 8 修復前 左幅 右上部 通常光写真
裏打ち紙の色調が画面上に現れている。

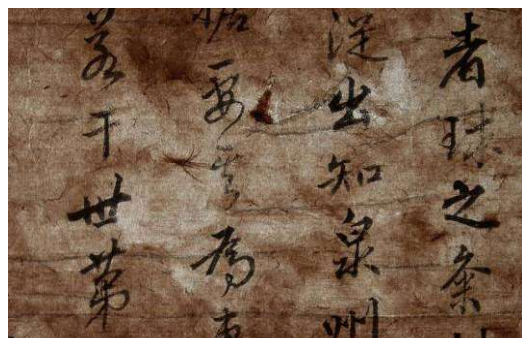
Fig. 9 修復前 左幅 右上部 透過光写真(Fig. 8に対応)
本紙料紙が薄くされた箇所

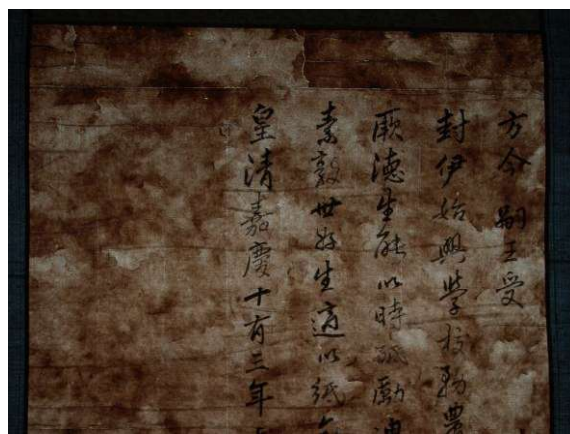
過去の修理で本紙料紙が薄くされ、肌裏紙の裏面に施された厚みのある折れ伏せ紙が、画面上に透けて見えていた。又、薄くされた本紙と折れ伏せ紙の厚みの違いによって、本紙表面には凹凸が生じていた。

Fig. 10 修復前 右幅 右上部 透過光写真
本紙に施された折れ伏せ

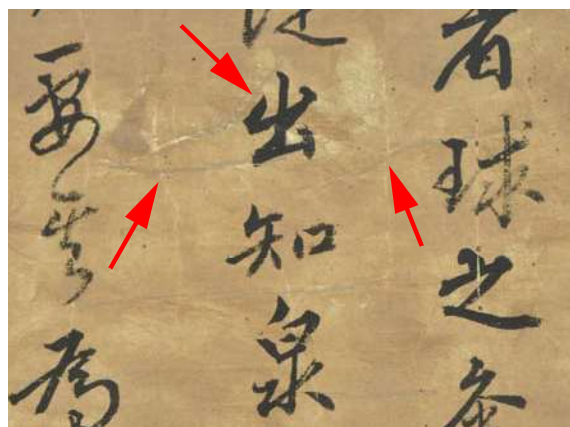
折れ伏せを入れる為、本紙の肌裏紙の裏面に施された鉛筆線が、本紙表面に透けて見えていた。

Fig. 11 修復前 左幅 右上部
本紙に施された鉛筆線

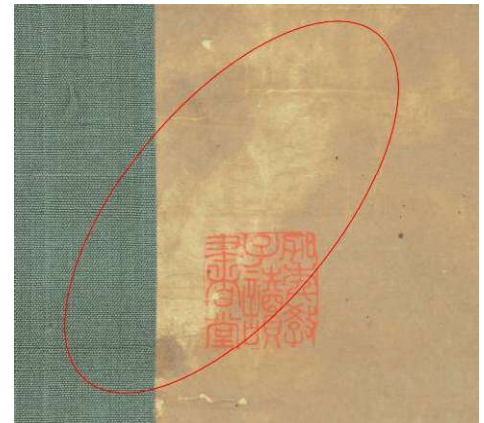
修復前の本紙は、過去の修理で本紙料紙が部分的に薄くされ、白色の肌裏紙が打たれていた。その事により、施された肌裏紙の色調が本紙表面に白く班状に現れていた。更に、これらの箇所には肌裏紙の裏面に施された多数の鉛筆線や、折れ伏せ紙が透けて見えていた。又、薄くされた本紙と折れ伏せ紙との厚みの違いによって、本紙表面に凹凸が生じていた。

Fig. 36 修復前 右幅 本紙左下部
本紙が薄くされ、裏打ち紙が透けて見える。

今回の修復処置として、本紙料紙が薄くされた箇所の裏面に補修紙を施した後、染色した楮紙で肌裏打ちを行い、増裏打ち後に折れ伏せ紙を施した。その結果、修復後は新調した肌裏紙の色調や折れ伏せ紙の形状も、本紙表面には見られなかった。又、補修紙を施した事で薄くされた本紙料紙の厚みの不均衡を緩和し、折れ伏せ紙により本紙表面に生じていた凹凸も解消する事が出来た。

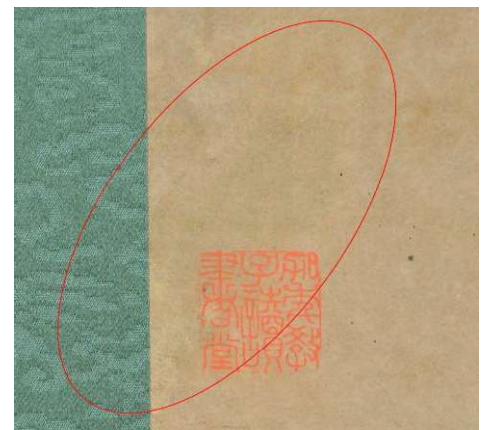
Fig. 37 修復後 右幅 本紙左下部
本紙裏面より補修紙・肌裏紙を施した。

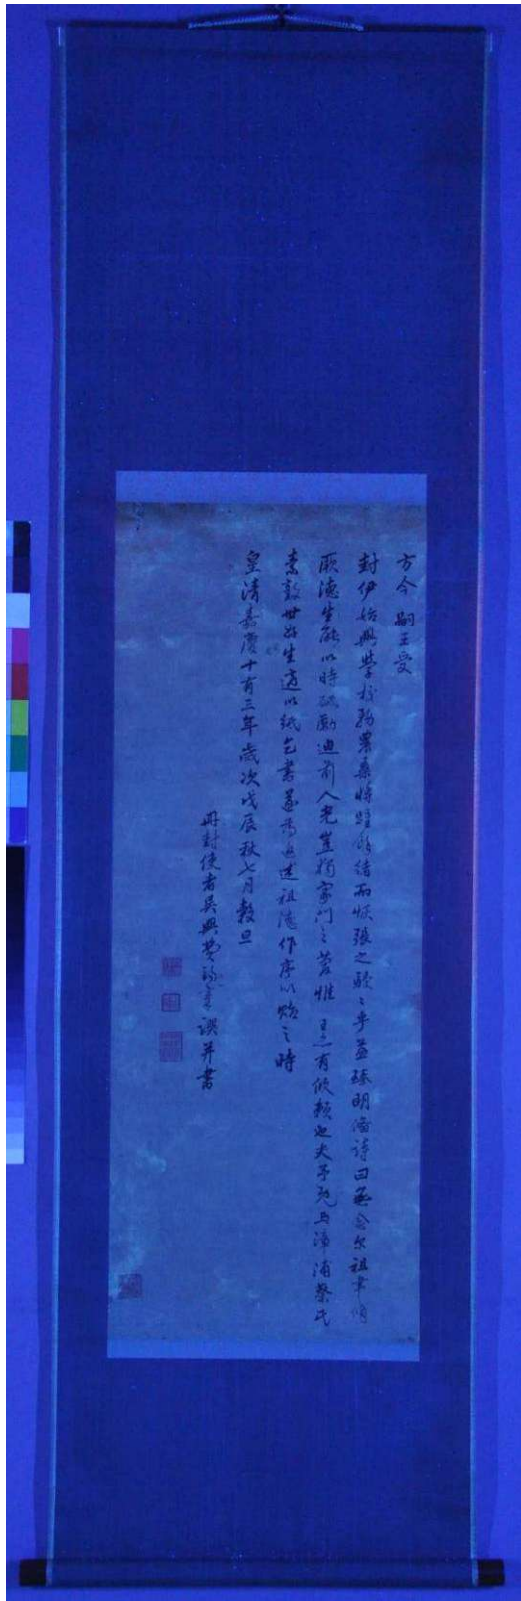
Fig. 58 修復前 右幅 紫外線蛍光線写真

本紙料紙が薄くされた箇所から、裏打ち紙の蛍光反応が強く確認出来た。

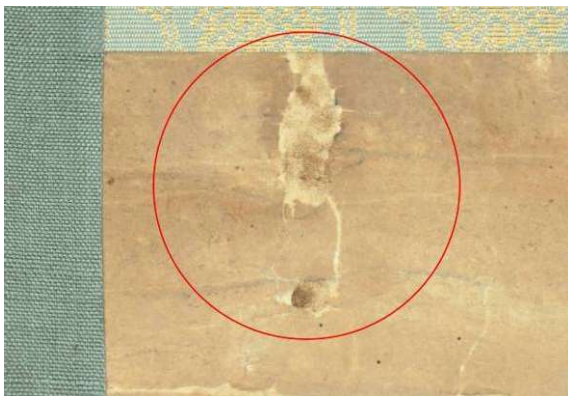
Fig. 74 修復前 右幅 本紙左上部
本紙の損傷箇所

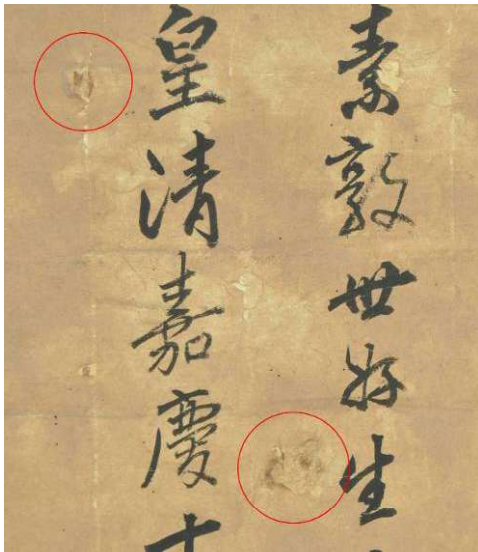
Fig. 76 修復前 右幅 本紙中央上部
本紙の損傷箇所

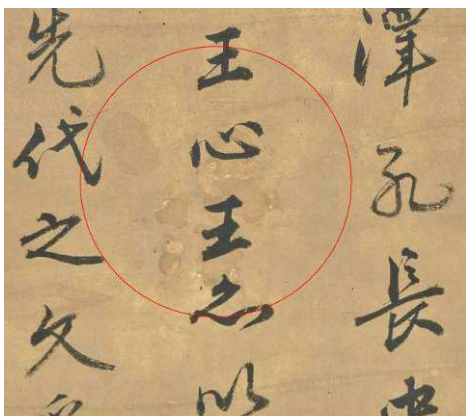
Fig. 78 修復前 左幅 本紙中央左部 本紙の染み

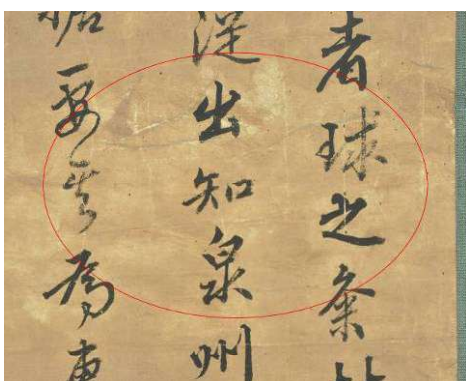
Fig. 80 修復前 左幅 本紙右上部
本紙裏面に施された鉛筆線

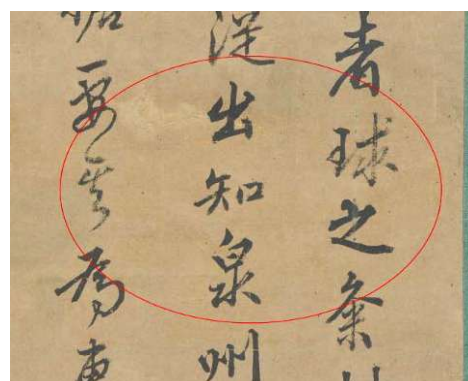
Fig. 81 修復後 本紙右上部
鉛筆船線は見られなくなった。

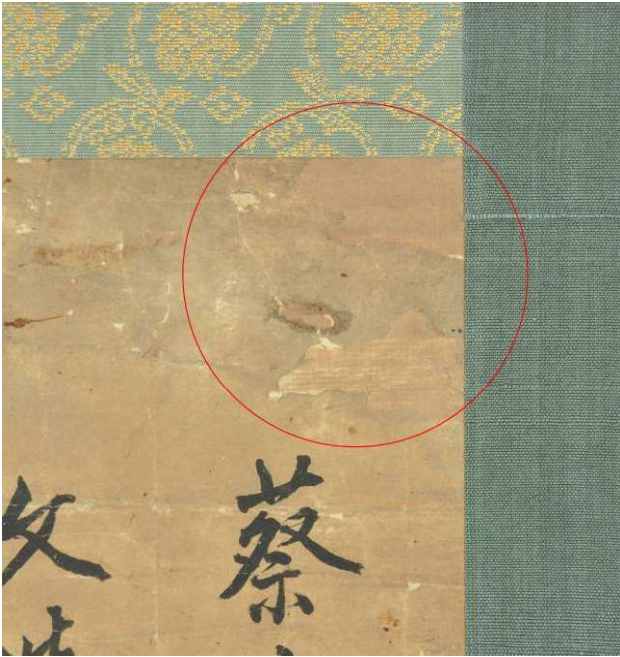
Fig. 82 修復前 左幅 本紙右上部 本紙の損傷箇所
