# 「黒漆牡丹唐草螺鈿提重」 保存修復報告書

上江洲安亨\*1・室瀬和美\*2・大西智洋\*3

財団法人海洋博覧会記念公園管財団首里城公園管理センター所蔵「黒漆牡丹唐草螺鈿提重」（以下、本作品）の保存修復処置は、平成22年6月より平成23年3月まで九州国立博物館内文化財保存修復施設6（目白漆芸文化財研究所九州支部）に於いて行われた。以下はその修復内容を記録したものである。

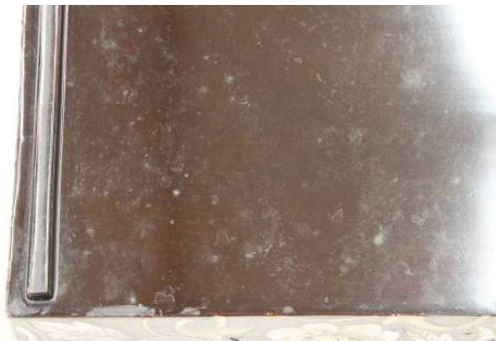
全体に汚れが目立ち、黒漆塗膜はカビ等の白色汚れが覆い、枱内面の朱漆塗膜には白色汚れと共に茶色の汚れが付着していた。

重箱裏 カビ汚れ

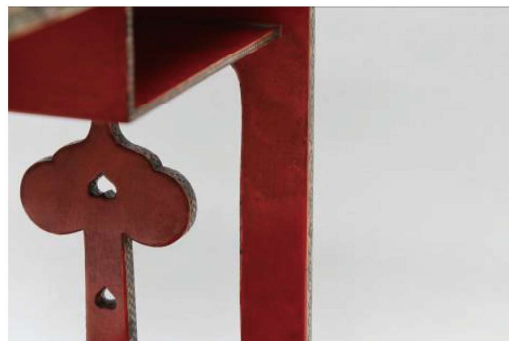
提籠付き枱 内側の汚れ

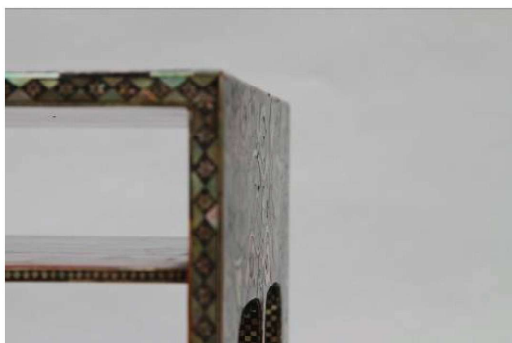
経年の塗膜劣化と乾燥により全面に塗膜亀裂が生じ、剥離・剥落がみられた。また、螺鈿にも剥離・剥落が生じ、剥落した漆塗膜と螺鈿が別途保管されていた。

木地接合部から亀裂が生じ、木地構造に弛みが生じ始めているようであった。

提籠付き枱の側面 塗膜・螺鈿の剥離

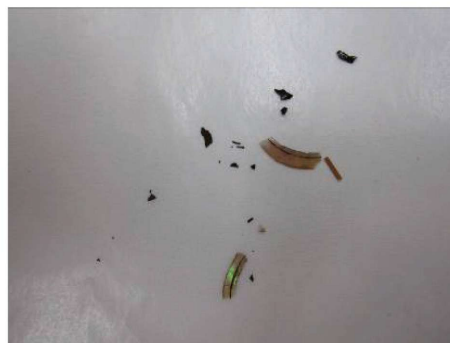
別途保管されていた剥落螺鈿

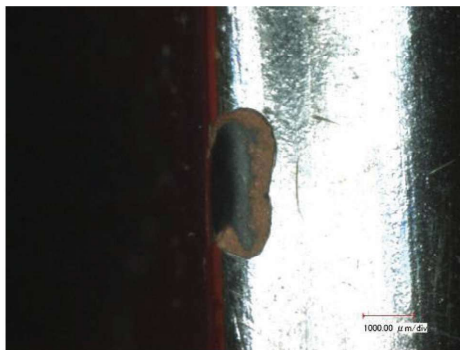
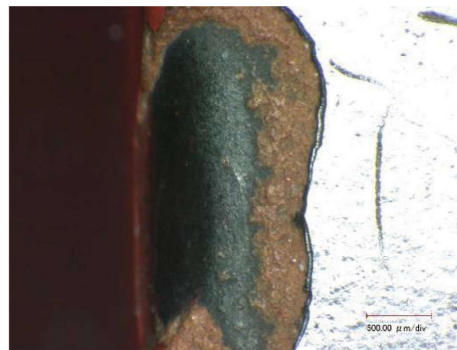
欠損箇所

本作品の損傷状態として、表面の螺鈿・塗膜の剥離が多く生じていた。塗膜の剥離・剥落箇所の観察を行うと、剥離面には漆塗りが施されており、剥離面の漆塗り層は丁寧に仕上げられている。概ね同じ漆塗り層から剥離・剥落が生じていることから、漆塗り層と下地層の食い付きが悪いことで生じた損傷であると考えられる。

下地欠損箇所の下は黒漆が塗られている

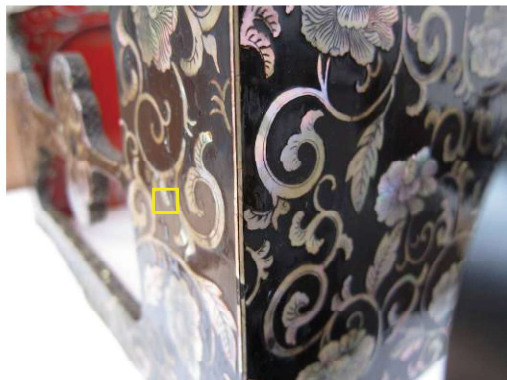
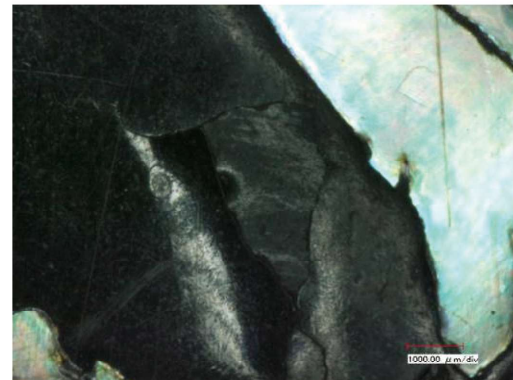
剥離・剥落箇所

剥離した下の層は、黒漆が塗られている
