「馬執宏家御願関係史料」保存修復報告

上江洲 安亨*1 宮城 誠*2

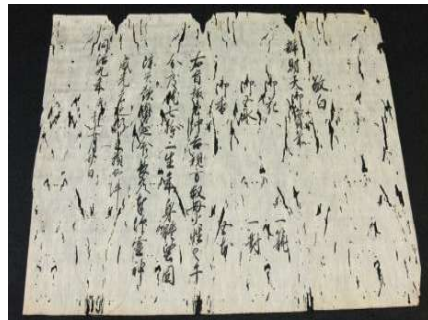
写真1

「敬白 弁財天御宝前」 No.1

(1) 修復前寸法 (写真1)

縦 32.4 cm
横 45.5 cm

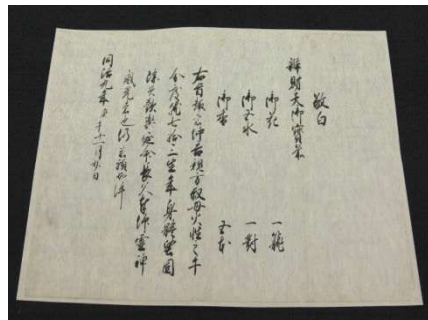
写真2

(2) 修復後寸法 (写真2)

縦 33.3 cm
横 47.3 cm

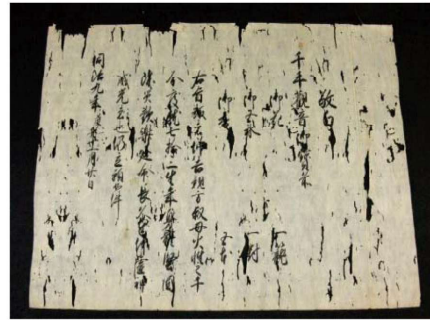
写真3

「敬白 千手観音御宝前」 No.2

(1) 修復前寸法 (写真3)

縦 32.3 cm

横 45.4 cm

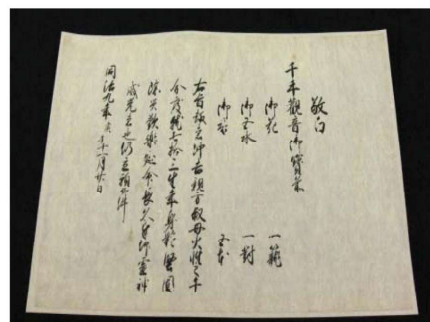
写真4

(2) 修復後寸法 (写真4)

縦 33.3 cm

横 47.1 cm

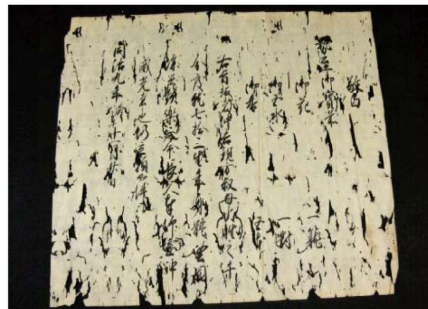
写真5

「敬白 勢至御宝前」 No.3

(1) 修復前寸法 (写真5)

縦 32.3 cm

横 39.2 cm

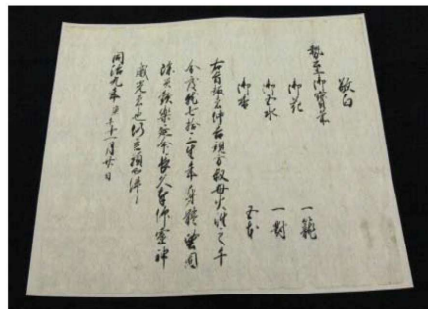
写真6

(2) 修復後寸法 (写真6)

縦 33.2 cm

横 41.0 cm

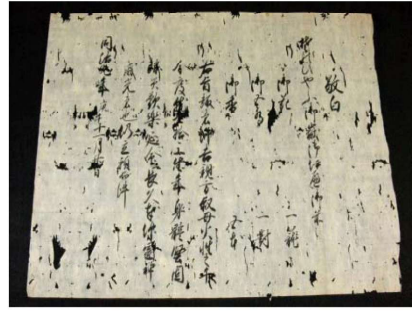
写真7

「敬白 そのひやぶ御嶽御いへ御前」 No.4

(1) 修復前寸法 (写真7)

縦 32.3 cm
横 43.5 cm

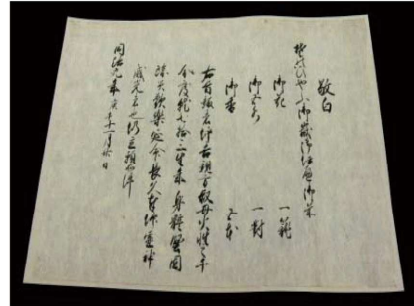
写真8

(2) 修復後寸法 (写真8)

縦 33.3 cm
横 44.7 cm

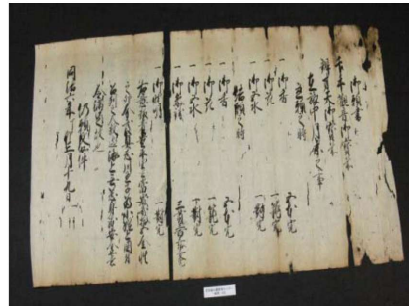
写真9

「御願書」 No.5

(1) 修復前寸法 (写真9)

縦 33.3 cm
横 65.7 cm (全体の長さ)

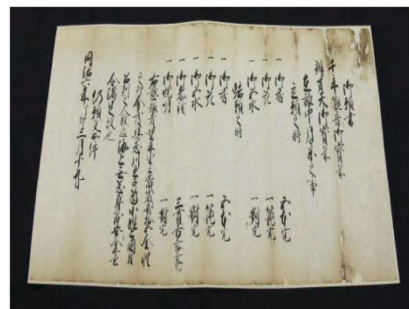
写真10

(2) 修復後寸法 (写真10)

縦 34.1 cm
横 66.5 cm

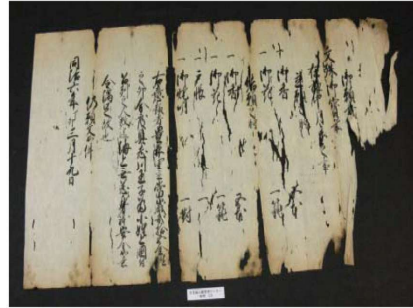
写真 11

「御願書」 No.6

(1) 修復前寸法 (写真 11)

縦 33.3 cm

横 120.5 cm (全体の長さ)

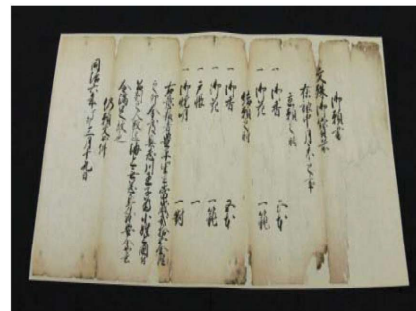
写真 12

(2) 修復後寸法 (写真 12)

縦 34.3 cm

横 61.3 cm

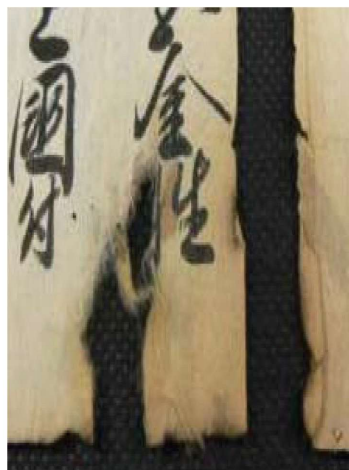
- (1) 本紙はいずれも全体に薄茶変色し、虫損、欠損、フケ (写真 13)、カビ (写真 14)、シミ、折れ、シワが複合的にみられ、劣化が著しい。

写真 13 フケ(劣化により紙の繊維がほぐれて綿のようになる状態)の箇所

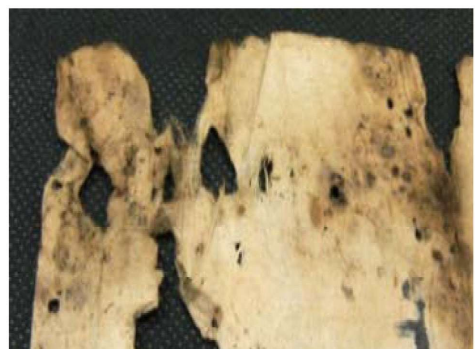
写真 14 本紙の裏面

写真 14 フケとカビが発生している箇所

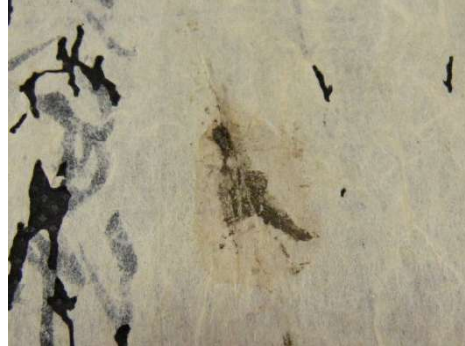
(2) 本紙の裏面に付着物があり、周りのシミが表までしみこんでいる。(写真15)

写真15 本紙の裏面

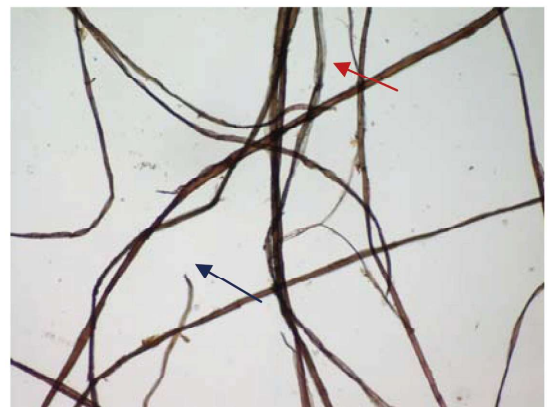
コウゾ繊維の形状は繊維の幅方向に節のような模様をもち、繊維幅は一定ではなく広狭な部分を多く持っている。また、繊維の先端は青矢印のように尖らず丸みを帯びている。コウゾ繊維の特徴は赤矢印で示した薄皮である。周囲に薄膜が存在しているが、クワ(桑)繊維や青檀繊維の一部にも確認される。その他の繊維には見られないため、コウゾ繊維であるかどうかの判断材料の一つになる。

写真 16 No. 6 の繊維を C 染色液で染色した状態 (倍率 100 倍)

青矢印は先端が丸みを帯びている繊維
赤矢印はコウゾ繊維の特徴である薄皮

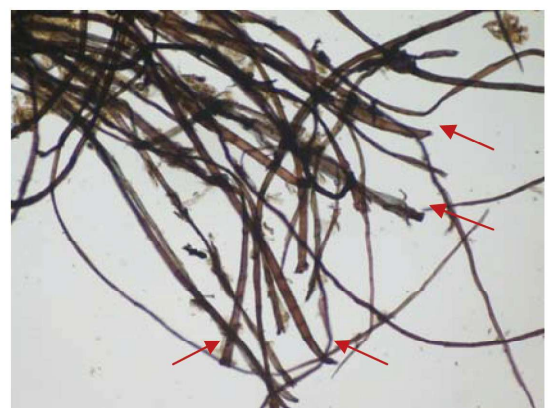
通常、コウゾ繊維の繊維長は平均的に10mm前後であり、他の和紙の繊維に比べて長めだが、今回の分析試験では、繊維長が1mm程度と短い繊維も確認された。その短い繊維の端面は赤矢印のように鋭利な刃物で切断されているような形跡が確認される。No.3は切断されたコウゾ繊維のみで構成されていると思われるが、No.1は切断したコウゾ繊維と切断していない通常のコウゾ繊維が混合されていると推測される。(写真17)

写真 17 No.1 の繊維を C 染色液で染色した状態 (倍率 100 倍)

切断した繊維と通常の切断されていない繊維の混合と推測される

矢印は切断された繊維
