3. 修復前後の作品構造

4. 過去に施された修理について

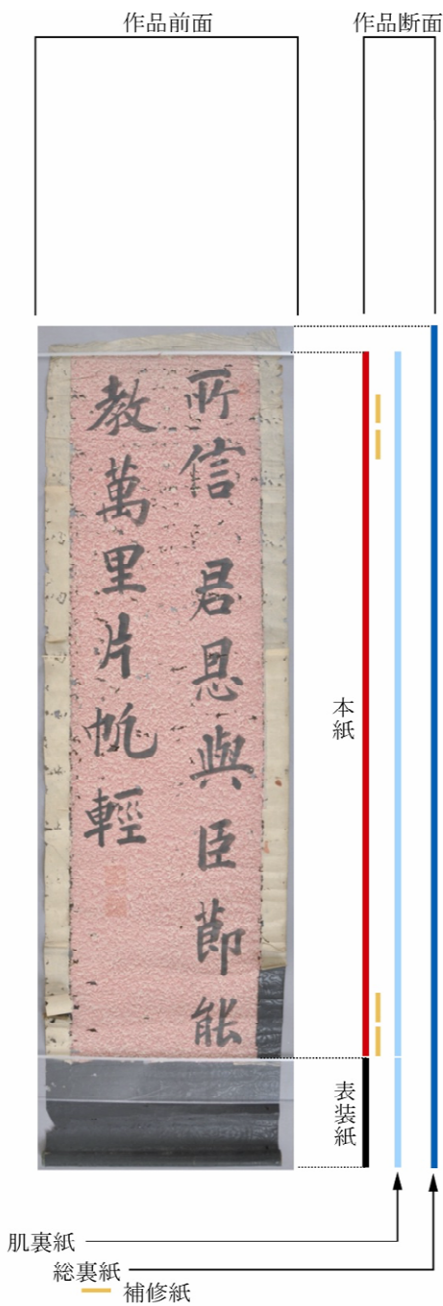
修復前の作品構造として、本紙料紙には肌裏紙・総裏紙の合計2層の裏打ちが施されていた。又、本紙上下部の付け廻し付近の欠失箇所には、過去の修理で施された補修紙が多数見られ、いずれも本紙料紙と肌裏紙との間に確認出来た。

Fig. 40 修復前の作品構造

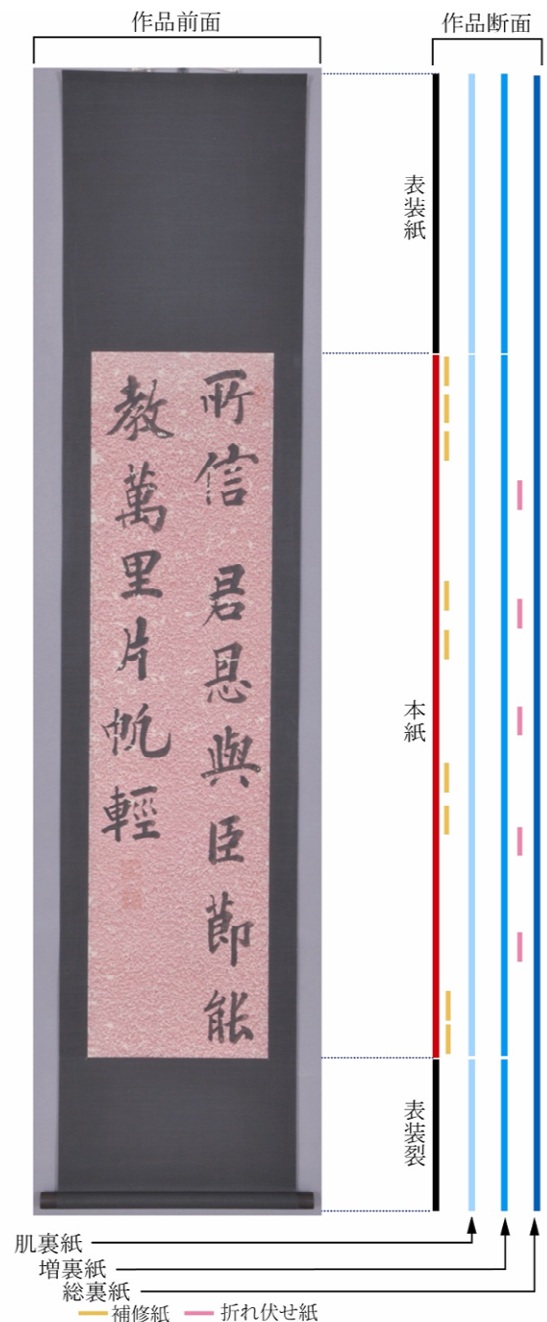
修復後の作品構造として作品の裏打ちを2層から3層に変更した事により、長期の保存に耐えうる十分な強度を持たせる事が出来た。

Fig. 41 修復後の作品構造

今回の修復では、裏打ち紙と補修紙をすべて除去し、本紙料紙の欠失箇所に新たに補修紙を施した後、本紙料紙と表装紙に肌裏紙・増裏紙の2層の裏打ちを行った。その後、増裏打ちを行った本紙の裏面に折れ伏せ紙を施した。又、本紙と表装紙を付け廻した後、最背層には3層目となる総裏紙を施した。

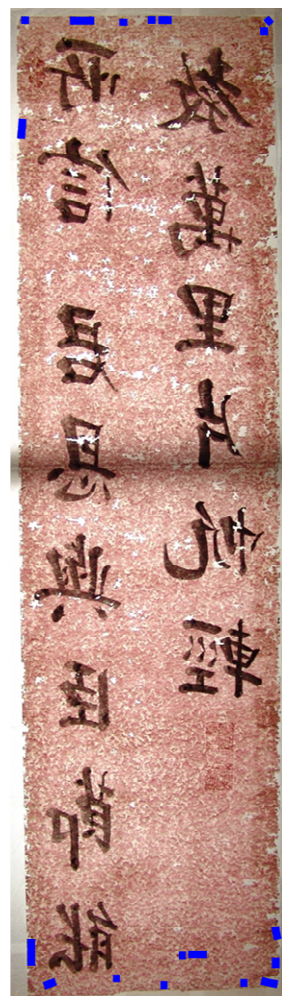
修復中の調査から過去に修理が行われ、本紙の欠失箇所へ多数の補修紙が施されていたのが確認出来た。補修紙の多くは、本紙上下部の付け廻し付近の欠失箇所に施されていたが、本紙下部中央付近の欠失箇所にも補修紙が確認出来た。これらの補修紙はいずれも本紙料紙と肌裏紙の間に施されており、補修紙のすべてが1辺から3辺を断ち切られていた。

Fig. 42 修復中

本紙料紙の補修地図

青色が本紙料紙の欠失箇所に施された補修紙

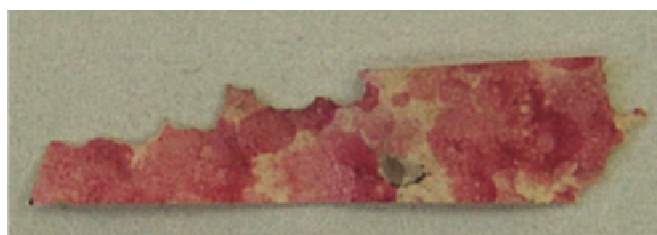
又、補修紙には本紙料紙と同様に、赤い斑点状の模様の装飾加工が施されており、紙質に関しても厚みや風合い等に多くの共通点が見られた。この事から、欠失箇所へ施された補修紙は、過去の修理で切り取られた本紙料紙の一部であると考えられ、補修紙として流用された可能性が高い。

Fig. 43 修復中 欠失箇所に施された補修紙

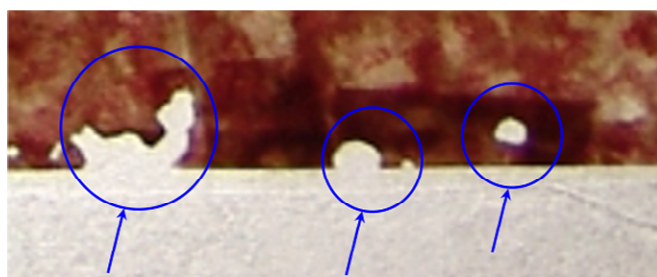
施された補修紙には、本紙料紙と同時に虫害によって欠失した箇所も見られた。更に、補修紙の数は欠失箇所の数と比べ、極めて少なかった。以上の事から、過去の修理後も虫害によって作品は損傷し、本紙料紙が失われていったと考えられる。

Fig. 44 修復中 本紙と補修紙に共通した形状の欠失

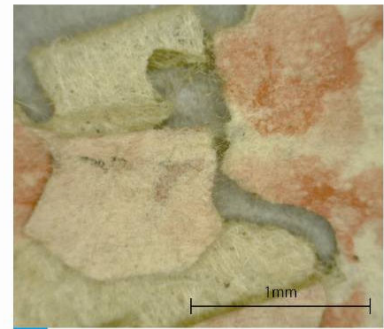
2 虫損
(本紙が裏返っている部分) Fig. 47

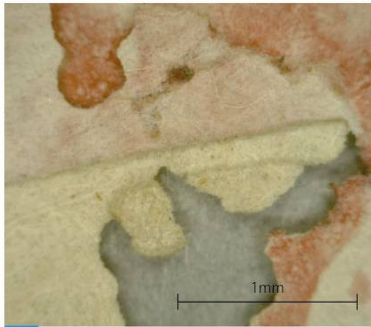
3 虫損
(本紙が裏返っている部分) Fig. 48

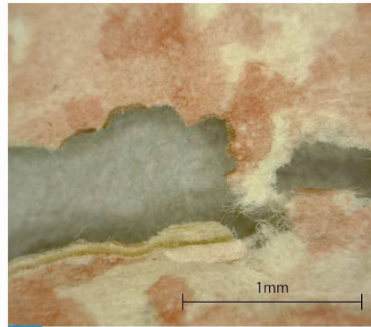
4 虫損 Fig. 49

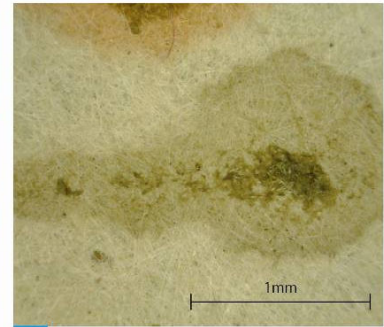
5 染み Fig. 50

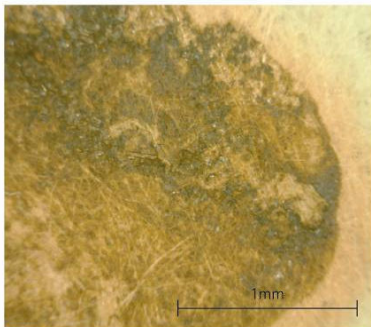
6 染み Fig. 51

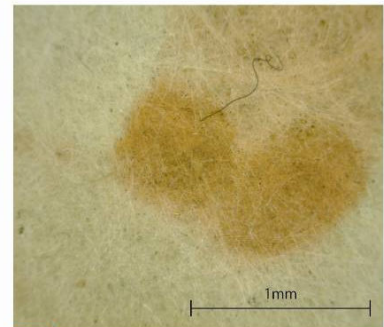
8 染み Fig. 53

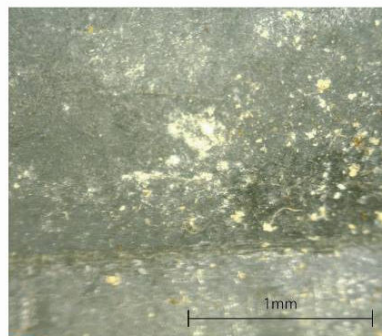
15 白い汚れ

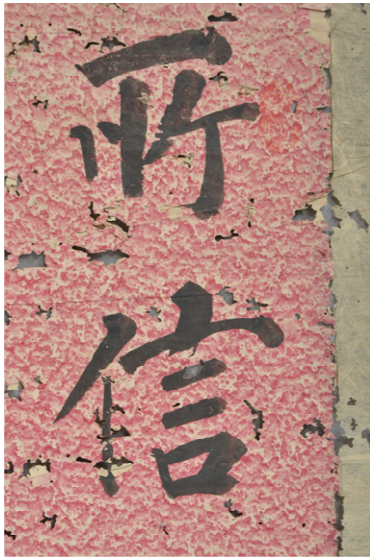
Fig. 73 修復前
本紙右上部
本紙の欠失箇所

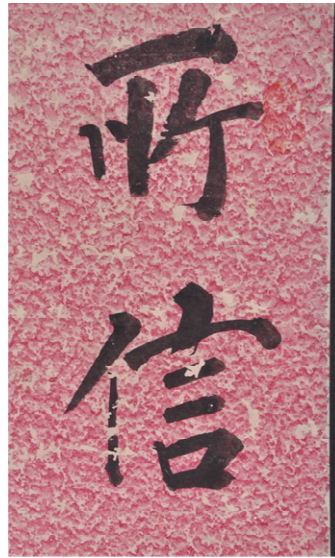
Fig. 74 修復後
本紙右上部
本紙の欠失箇所

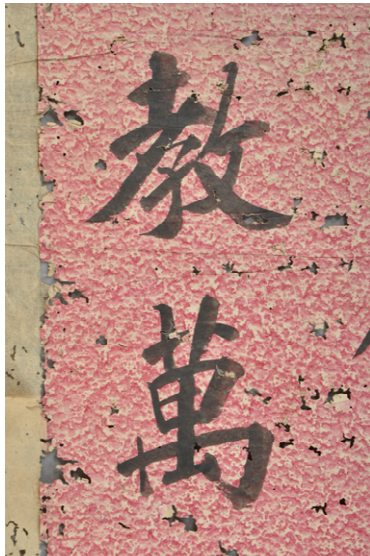
Fig. 75 修復前
本紙左上部
本紙の欠失箇所

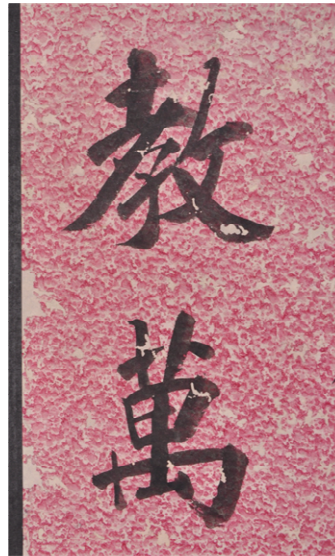
Fig. 76 修復後
本紙左上部
本紙の欠失箇所

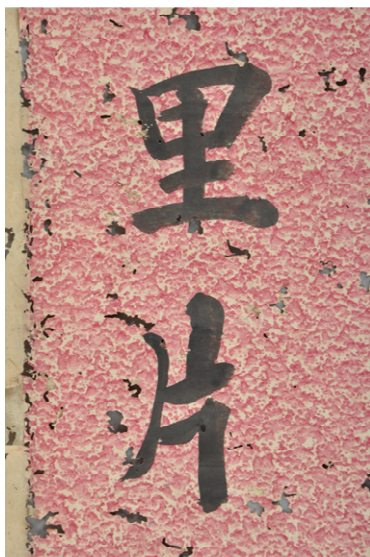
Fig. 77 修復前
本紙中央左部
本紙の欠失箇所

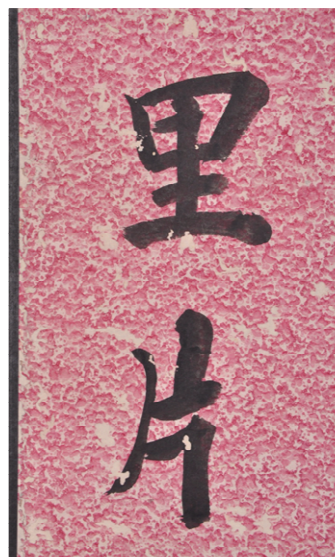
Fig. 78 修復後
本紙中央左部
本紙の欠失箇所

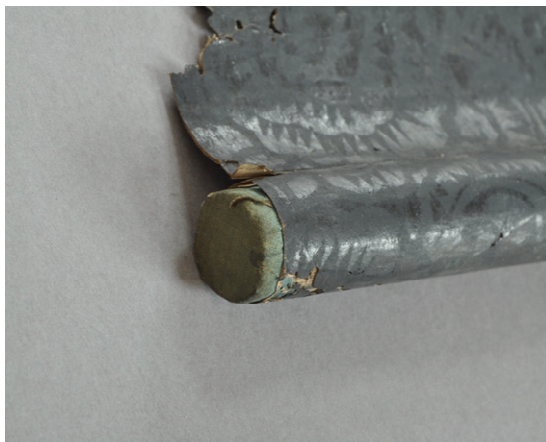
Fig. 83 修復前 軸裂
