紙本墨書「馬執宏書」保存修復報告書

本作品は、一般財団法人沖縄美ら島財団所蔵の、紙本墨書「馬執宏書」である。平成23年5月7日から平成24年3月3日まで墨仙堂で修復を行った。修復にあたり、上江洲安亨を監督職員とし、関地久治を総括責任者および管理技術者、修復担当ならびに写真撮影(35mm、デジタルカメラ)報告書作成は箭木康一郎が行った。また4×5版の写真撮影は三原昇が行った。

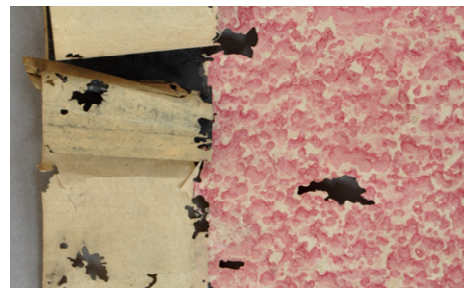
本紙全体に多数の虫害による欠失が確認出来た。虫害による欠失は本紙料紙から裏打ち紙にまで及び、完全に貫通している箇所が多数見られた。

Fig. 3 修復前 本紙上部左部
虫害による本紙及び表装紙の欠失

本紙の欠失箇所へ施す補修紙として、本紙料紙繊維組成試験の結果を基に「竹紙」を選定し、本紙料紙の欠失箇所に繕いを施した。尚、本紙料紙に施されていた旧補修紙に関してはすべて除去し、別保存した。
9. 本紙の折れが生じている箇所、及び今後折れが生じるとされる箇所に折れ伏せを入れる。
10. 補修紙を施した箇所に補彩を施す。

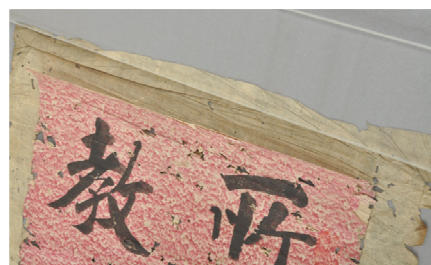
作品の装丁の損傷は著しく、上部が完全に失われていた。更に、八双や掛け紐が欠失していた為、掛幅装として掛けて展示することが出来ない状態にあった。又、表装紙は柱の一部と下に残る程度であり、右の軸裂も欠失していた。

Fig. 4 修復前 表具上部の欠失

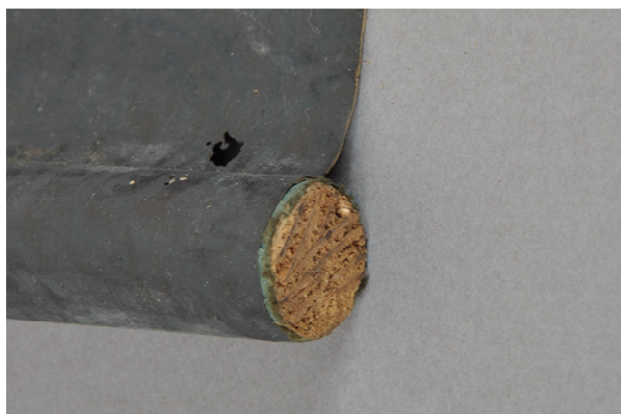
Fig. 5 修復前 右の軸裂の欠失

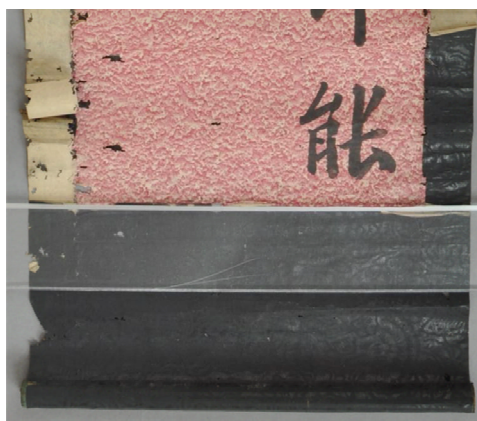
Fig. 6 修復前 柱及び下の表装紙

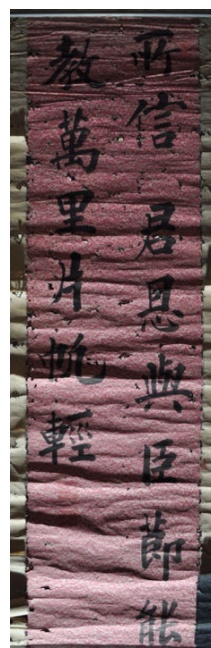
本紙には多数の横折れや皺が生じており、本紙料紙と肌裏紙の糊付き箇所や、本紙料紙の欠失箇所に沿って見られた。

Fig. 7 修復前 本紙全図 斜光線写真
本紙に生じた横折れ・皺

14. 本紙の折れが生じている箇所、及び今後明らかに生ずると思われる箇所に折れ伏せを入れた。折れ伏せ紙は楮紙を用い、糊は新糊を使用した。

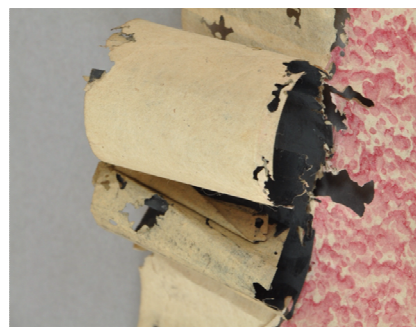
本紙料紙・表装紙と裏打ち紙の間に多数の糊浮きが生じていた。

Fig. 8 修復前 表具右下部
糊浮きによって捲れ上がった裏打ち紙

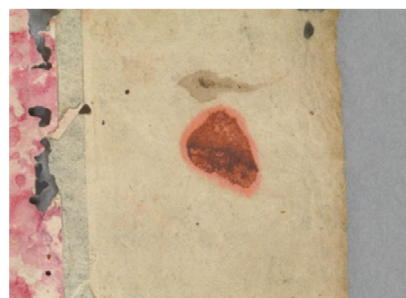
虫糞が付着した箇所の汚れや染料と思われる赤い染みが多数見られた。

Fig. 9 修復前 表具右部中央
表具に生じた染料と思われる染み

クリーニングには濾過水と吸水紙を使用した。加湿した本紙を吸水紙の上に置き、本紙中の水分に汚れ等が溶け出した所を吸水紙の毛細管現象を利用することにより、吸水紙に移し、汚れ・染みを除去した。
7. 墨の剥落止めについて。

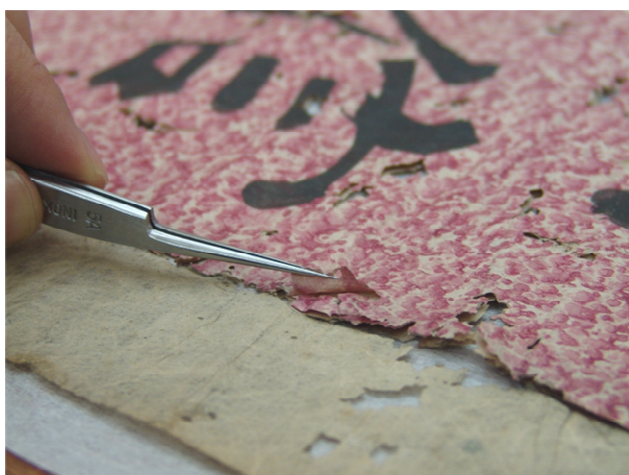
本紙の欠失箇所に施されていた補修紙の多くは、本紙上下部の付け廻し付近に施されていた。又、本紙下部中央付近の欠失箇所にも補修紙が確認出来た。補修紙には赤い斑点状の模様の装飾加工が施されており、本紙料紙との共通点が多く見られた。いずれの補修紙も本紙料紙と肌裏紙の間に施されていた。

Fig. 10 修復前 本紙右上部
捲り上げた本紙料紙の下から、本紙料紙の一部を流用したと思われる補修紙が確認出来た。

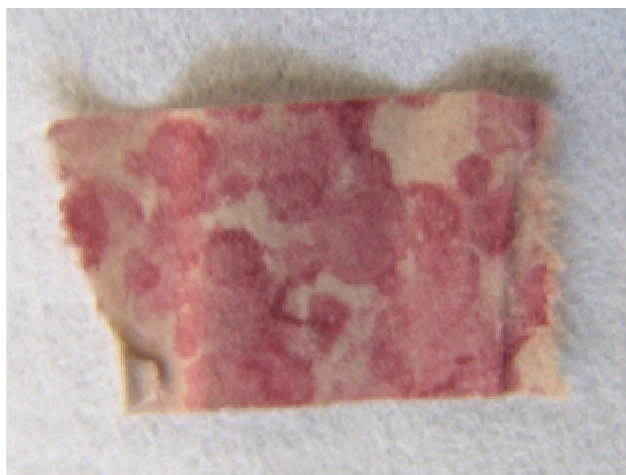
Fig. 11 修復中 補修紙除去後
欠失箇所に施されていた補修紙

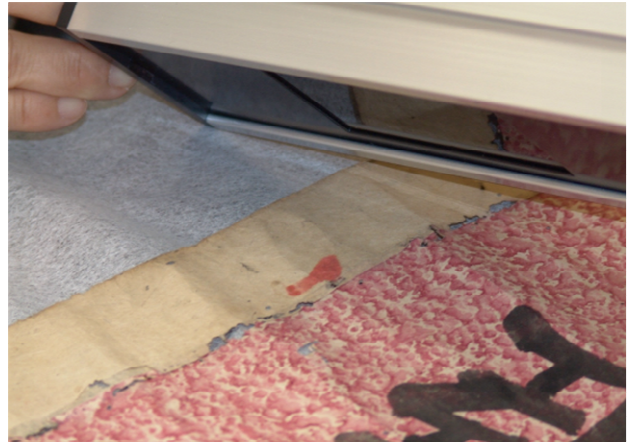
1. 本紙料紙は赤色の斑点状の模様をついた装飾料紙である。染料分析を京都工芸繊維大学の佐々木良子氏に依頼し、装飾加工された本紙料紙について調査を行った。調査にはマイクロコープによる本紙の表面観察・反射可視分光装置を用いた本紙料紙の表面調査を実施した。更に、極微量の本紙片をサンプリングし、高速液体クロマトグラフィー (HPLC) 走査型電子顕微鏡付属のエネルギー分散型 X線分光装置 (SEM-EDX) ・エレクトロスプレーイオン化法による質量分析 (ESI) 等の詳細な調査を実施し、装飾加工された染料を特定した。調査の結果、レーキ状態のコチニールが染料として用いられているのが確認された。^{*5}

Fig. 31 修復前 作品に生じた赤色の染み

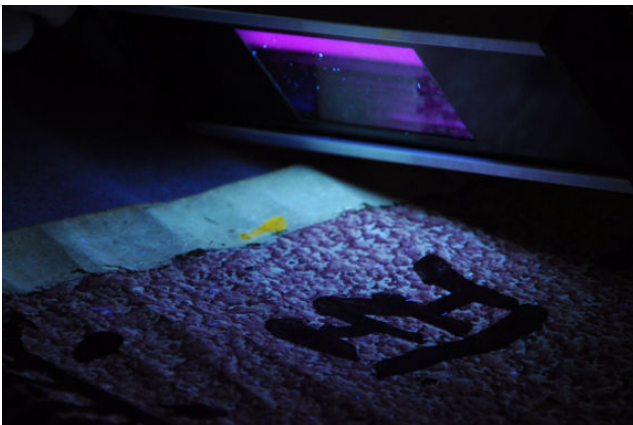
Fig. 32 修復前 作品に生じた赤色の染み
紫外線蛍光写真

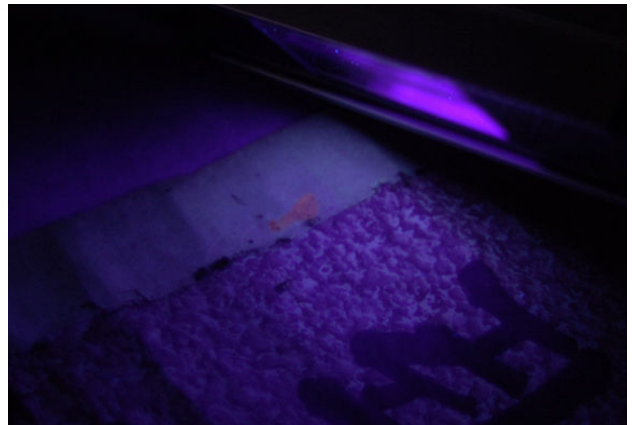
Fig. 33 修復前 作品に生じた赤色の染み
紫外線蛍光写真(Fig. 32 とは波長が異なる)
