# 「白密陀菊蝶箔絵盆」保存修復報告

一般財団法人沖縄美ら島財団首里城公園管理部所蔵「白密陀菊蝶箔絵盆」の保存処置は、平成24年5月25日から平成25年3月25日まで、目白漆芸文化財研究所内の修復施設に於いて行われた。以下は修復内容を記録したものである。

白密陀菊蝶箔絵盆 4枚

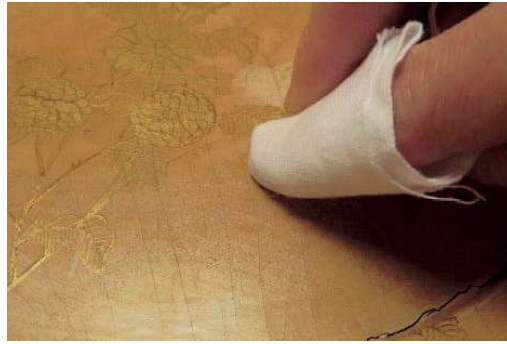
### <養生とクリーニング>

経年による木地収縮および塗膜劣化が原因と思われる亀裂が(個体差はあるが)見込みから罌にかけての表面全域に生じている。中でも大きな亀裂のある部分は木地接合部とみられ、亀裂は底面にまで達している。罌の白密陀塗り部分や箔絵部分には、塗膜剥離および剥落がある。黒漆塗りの底面は、表面ほどではないが全域に亀裂が生じている。表裏共に、埃・汚れのため本来の艶を失っている。

毛棒で全体の埃を払い、剥落の危険がある塗膜部分は、小片に切った雁皮紙を生麩糊で貼り、作業中の剥落を防止した。その後、水を僅かに含ませた柔らかい綿布および綿棒で塗膜汚れを取り除いた。剥落の危険がある塗膜部周辺のクリーニングは、塗膜の押さえ作業を行った後、塗膜の安定を確認してから行った。
