紙本著色「馬執宏筆 花鳥図」保存修復報告

上江洲安亭*1 當間巧*2

本作品は、一般財団法人沖縄美ら島財団所蔵の「馬執宏筆 花鳥図」である。作品は一枚の紙に牡丹と白鷹の図が書かれ、表具装が解体された捲くりの状態であった。折れや亀裂、虫害欠失による損傷が著しかった為、平成24年7月5日から平成25年2月28日、石川堂で修復を行った。

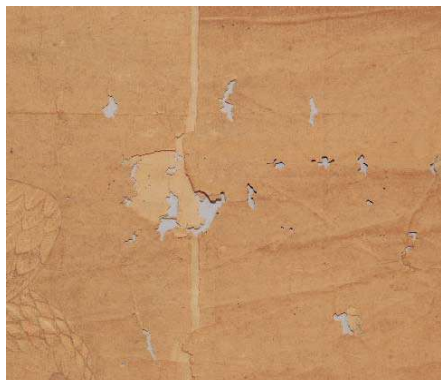
1. 本紙に虫害欠失、欠損箇所が見られた。

修復前 中央部 本紙虫害欠失

本紙欠損、亀裂箇所に補修（繕い）を施した。補修に使用する紙は高知県立紙産業技術センターの本紙繊維組成試験結果を元に同質の竹紙を使用した。使用に当たっては天然染料矢車・墨で染色、水酸化カルシウム溶液で媒染後用い、糊は小麦粉澱粉糊（新糊）を使用した。

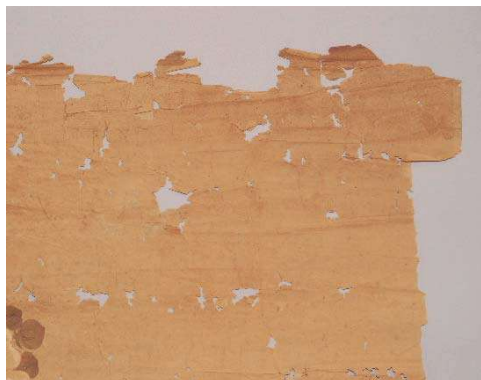
修復前 右上部 欠損箇所

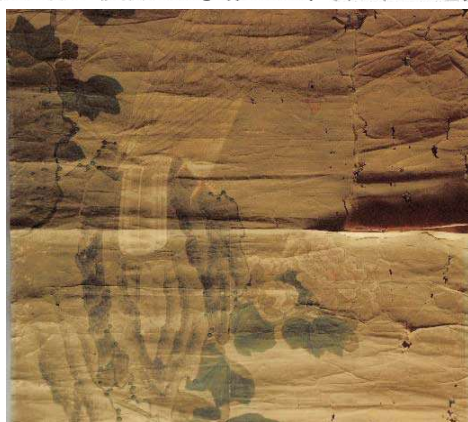
2. 本紙全体に横折れが多数生じ、折れ山に亀裂が確認出来た。

修復前 中央部 斜光線写真

10. 本紙の横折れが生じている箇所、今後明らかに生ずると思われる箇所に折れ伏せを施した。折れ伏せ紙は美濃紙（長谷川紙）用い、糊は新糊を使用した。

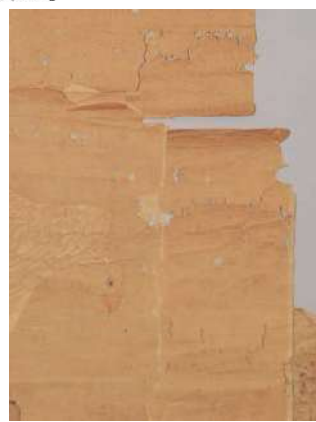
修復前 右中央部 本紙の亀裂損傷

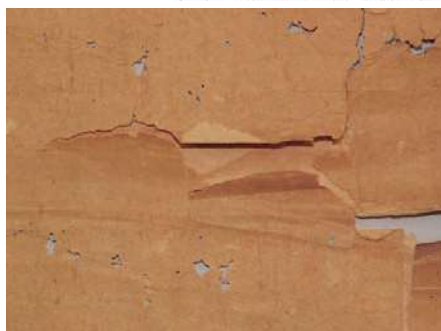
3. 本紙折れ山部分、裏打ち紙に糊浮きが生じていた。

修復前 中央部 本紙糊浮き損傷

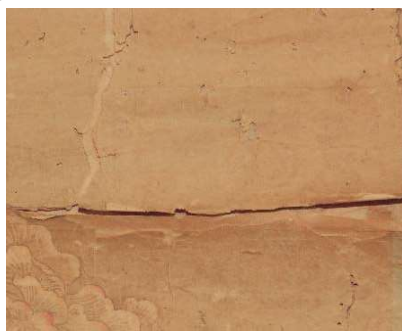
修復前 右下部 折れ山糊浮き損傷

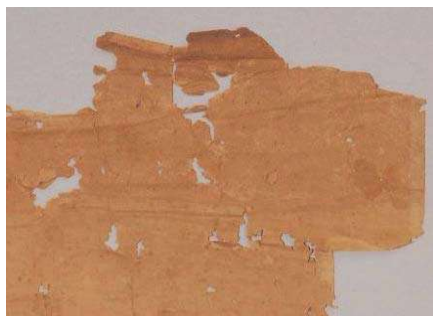
4. 本紙全体的に汚れ・染みが確認できた。

修復前 右上部 本紙染み・汚れ

汚れの除去を行った。本紙全体を加湿し、水分に汚れ等が溶け出した後、本紙表裏に吸水紙を置き、吸水紙に染み・汚れを移し除去した。作業は本紙を傷めない範囲にとどめた。

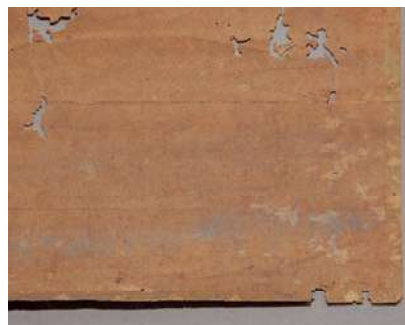
修復前 右下部 本紙染み・汚れ

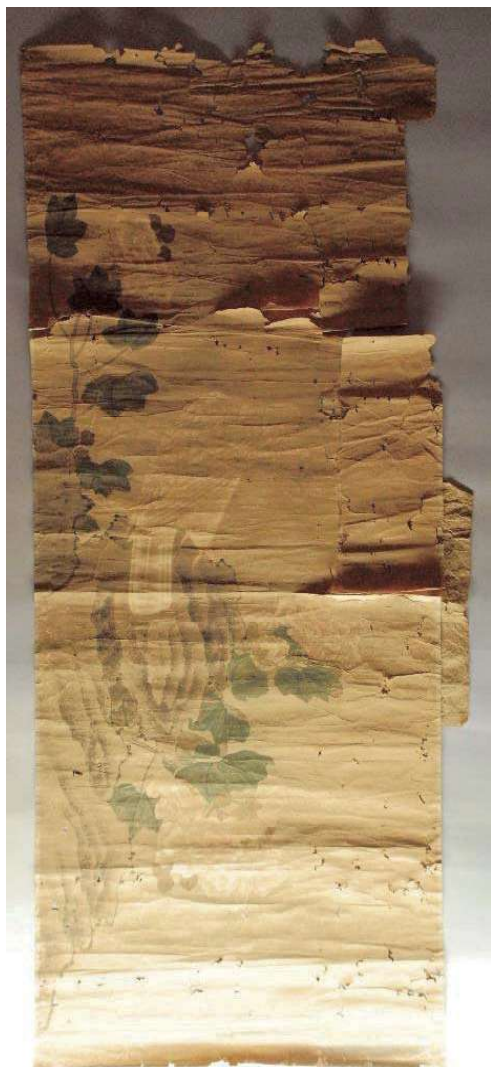
修復前

強い折れが多数確認できる

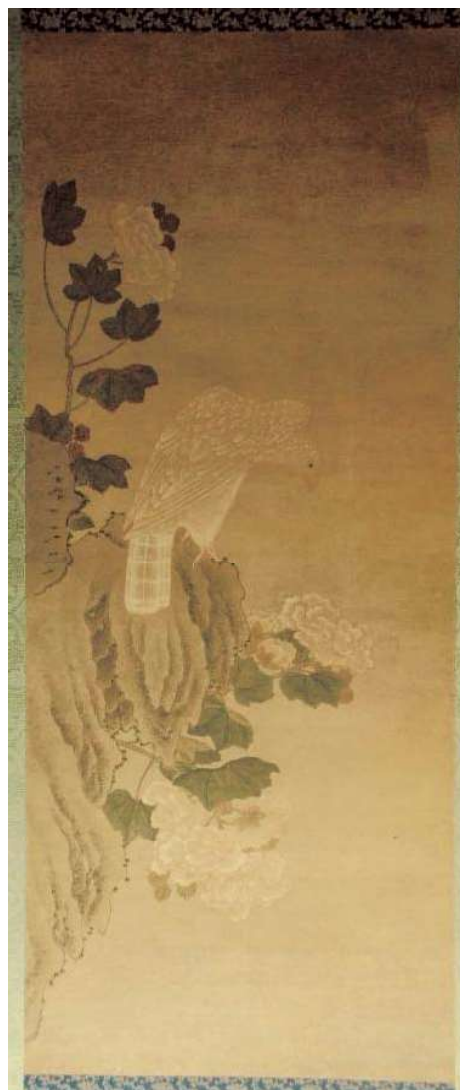
修復後

折れが収まり平滑な本紙面

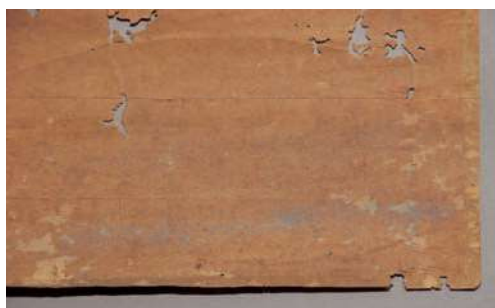
修復前 本紙右下部 染み・汚れ箇所

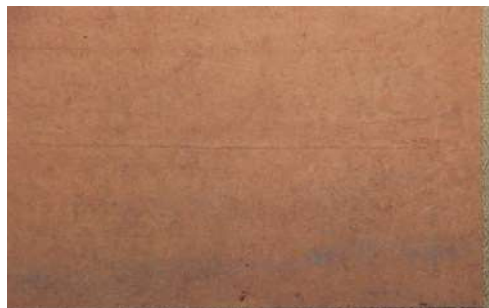
修復後 本紙右下部 染み・汚れ箇所

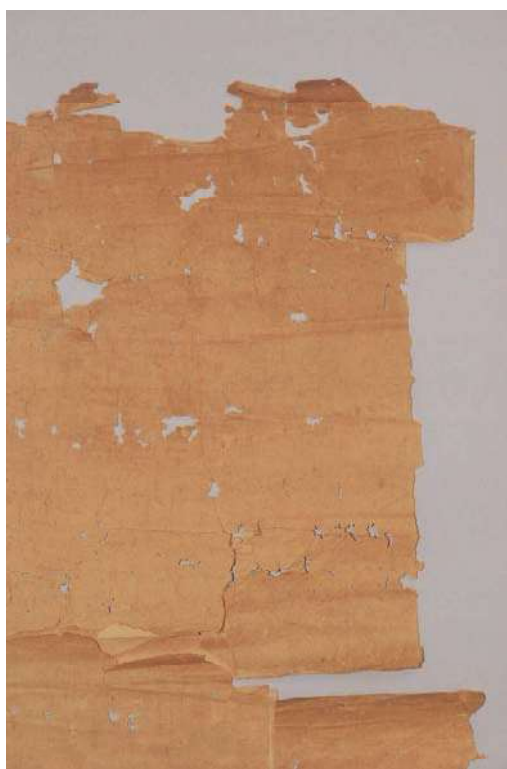
修復前 本紙右上部 虫害欠失・欠損箇所

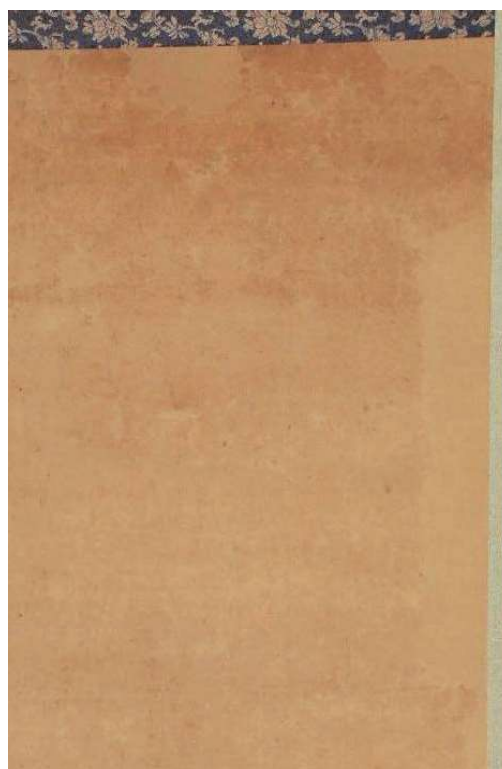
修復後 本紙右上部虫害欠失・欠損箇所

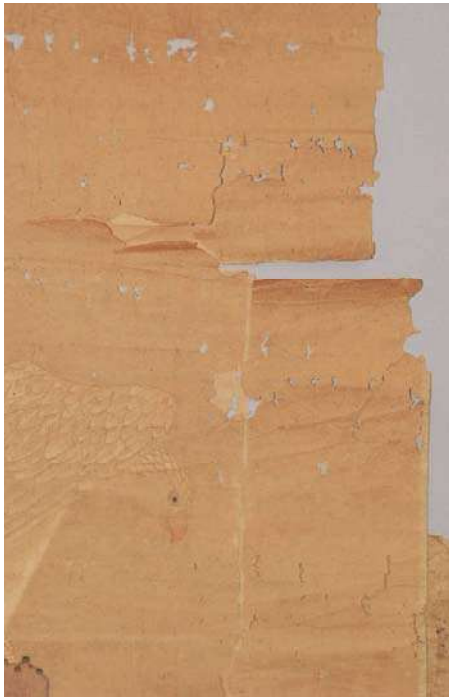
修復前 本紙右中央部 亀裂損傷

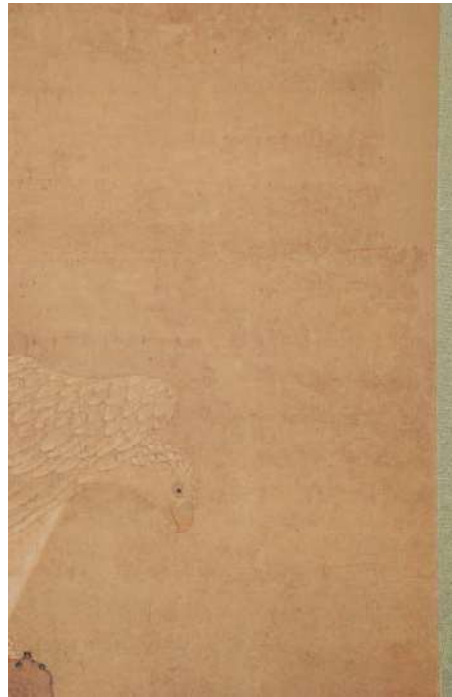
修復後 本紙右中央部 亀裂損傷

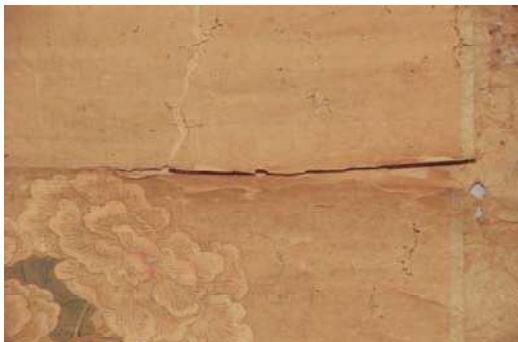
修復前 本紙右下部 亀裂損傷

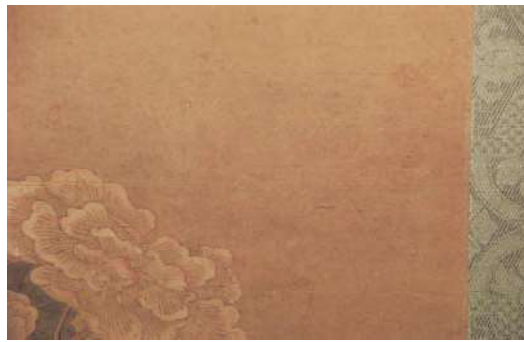
修復後 本紙右下部 亀裂損傷
