首里城復元に向けた技術検討委員会 第2回報告会
2023年3月23日(木)

首里城火災の教訓と復元における防火の課題

東京理科大学 研究推進機構
総合研究院 関澤 愛

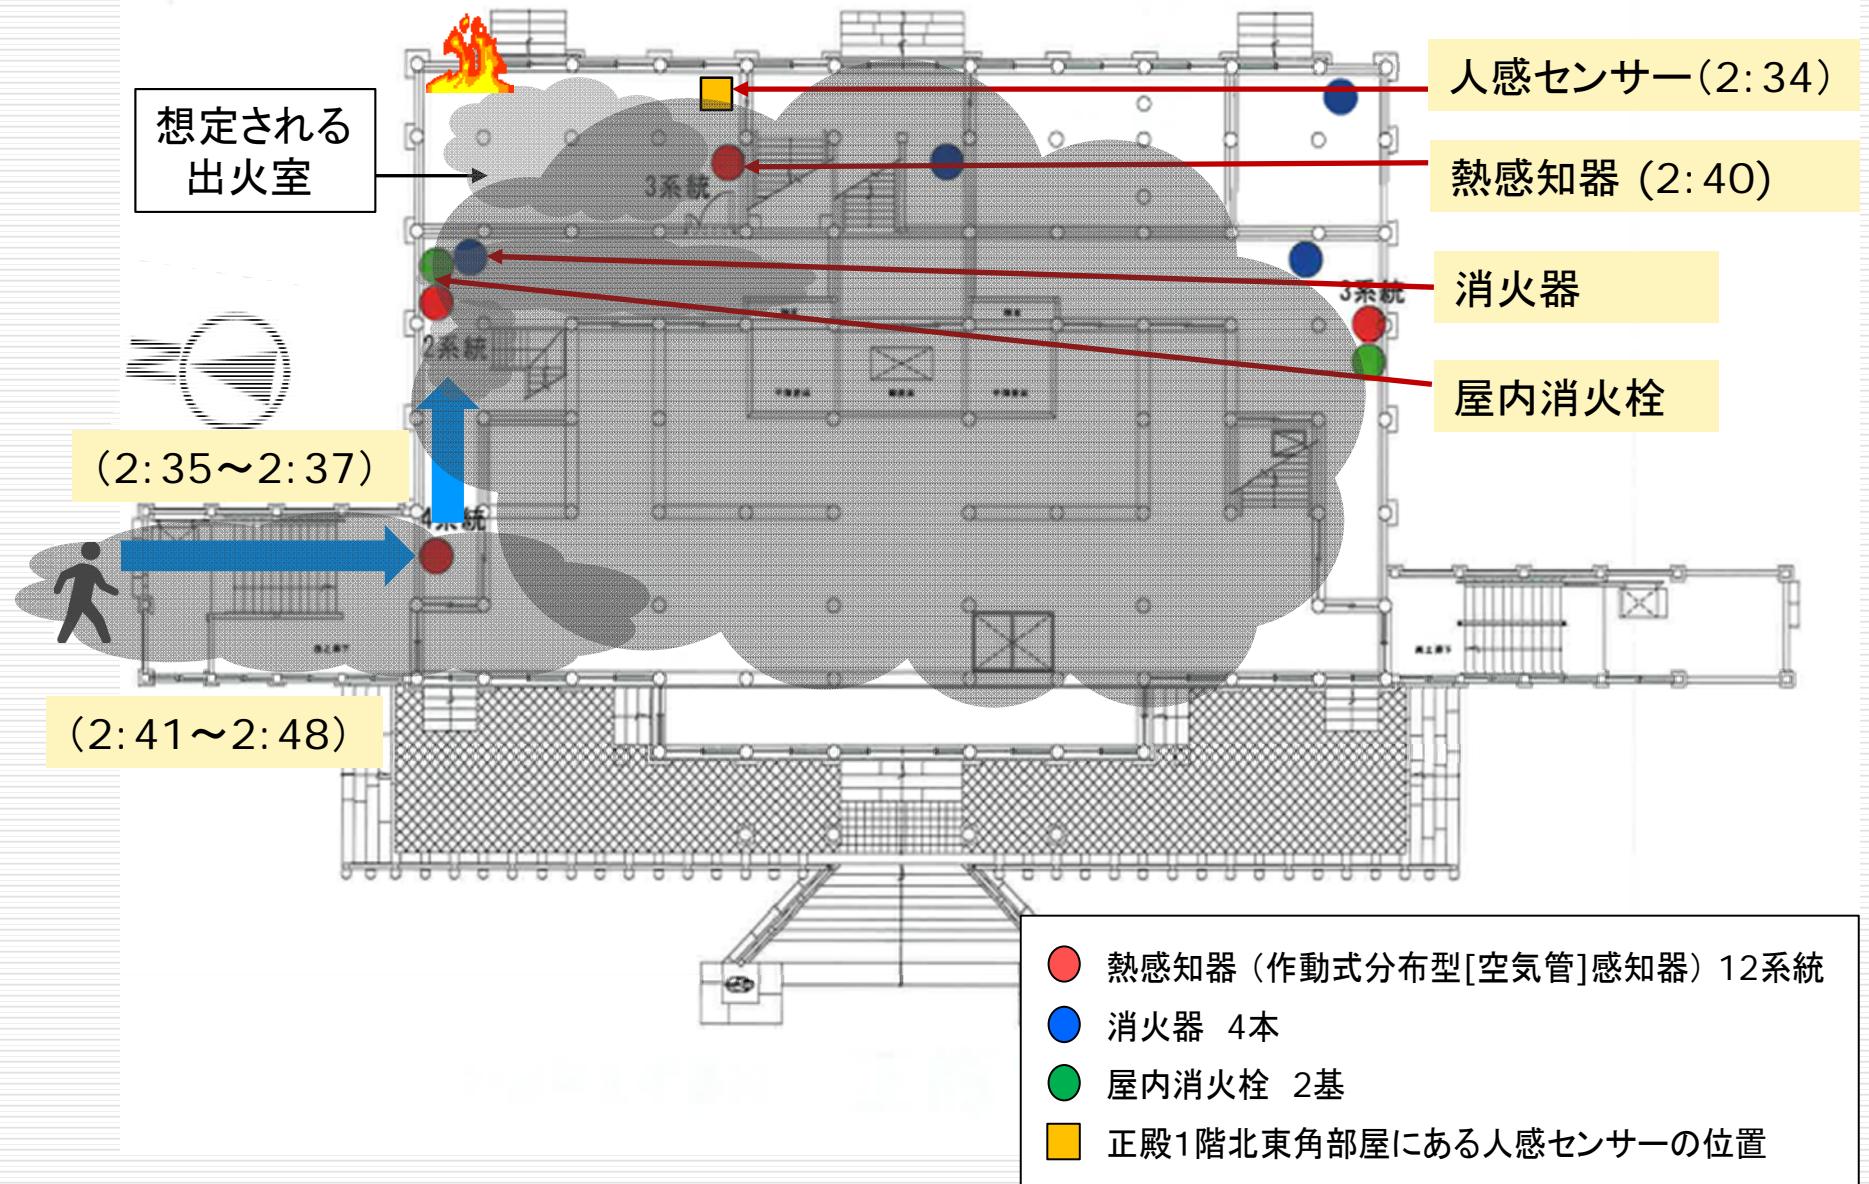
正殿1階平面図と消防設備等の配置

時刻	火災状況と対応行動の概要
2:34	奉神門にある警備員室で、正殿1階の防犯センサー(熱感知)発報を確認
2:35～37 の間	警備員が正殿の北側シャッターを開け内部確認するも、その時点で既に煙充满。少し内部進入したが、煙を吸って怖くなり退出し、消火器を取りに警備員室に戻る。
2:40	警備員室で正殿1階北東部屋の火災報知機作動(非常ベル鳴動)を確認。警備会社からの入電に対して火災を伝える。
2:41	警備会社から消防へ通報(消防覚知時刻)
2:41～48 の間	警備員は消火器をもって正殿に向かい初期消火を図るが濃煙のため消火できず。そのとき、正殿北側から既に炎噴出を確認。 (初期消火は無理)
2:48	消防の第一到着隊が現場到着 (正殿北東部から炎の噴出が確認される) (放水開始は3:05)

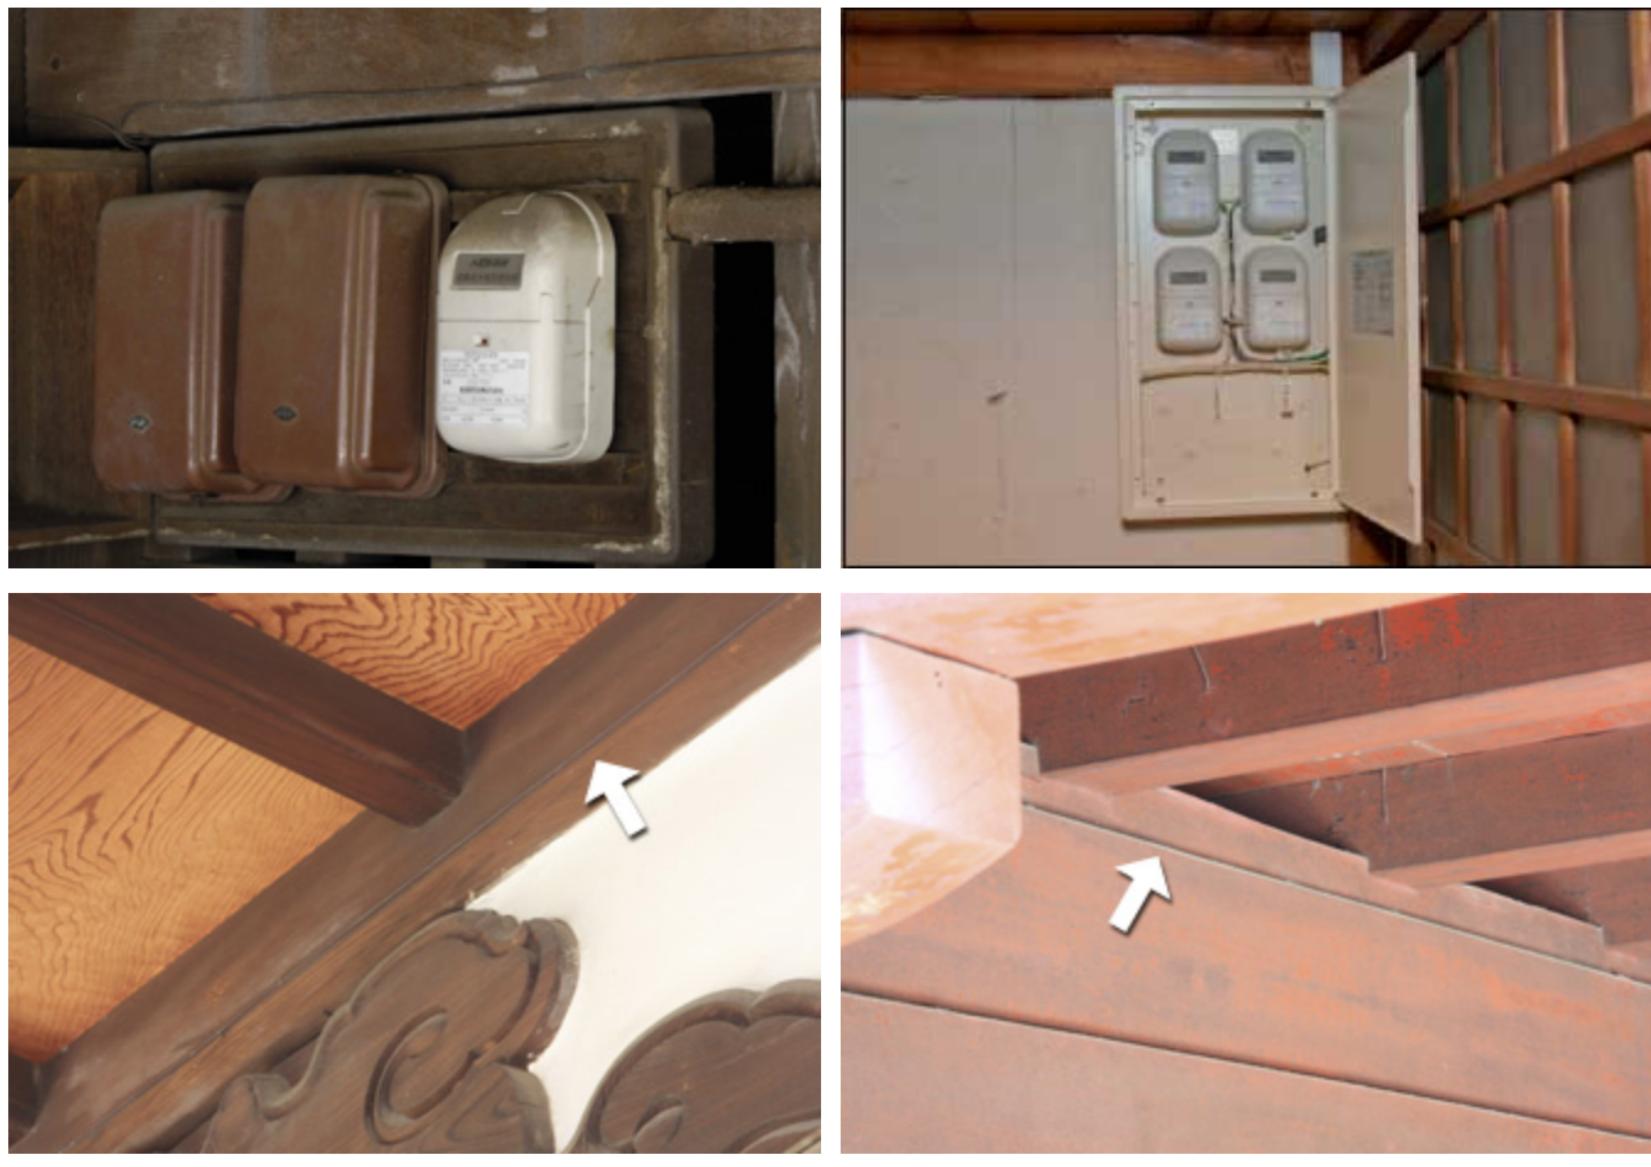
差動式分布型熱感知器 (空氣管式熱感知器)

- 熱感知器(特に文化財建造物に多い空気管式熱感知器)から煙感知器の重視へ

- …>発見した時には初期消火の余裕が限定されがち
 - …>一律的な空気管式熱感知器適用から適材適所の感知器を(例えば、煙感知器、分離型、炎感知器など)

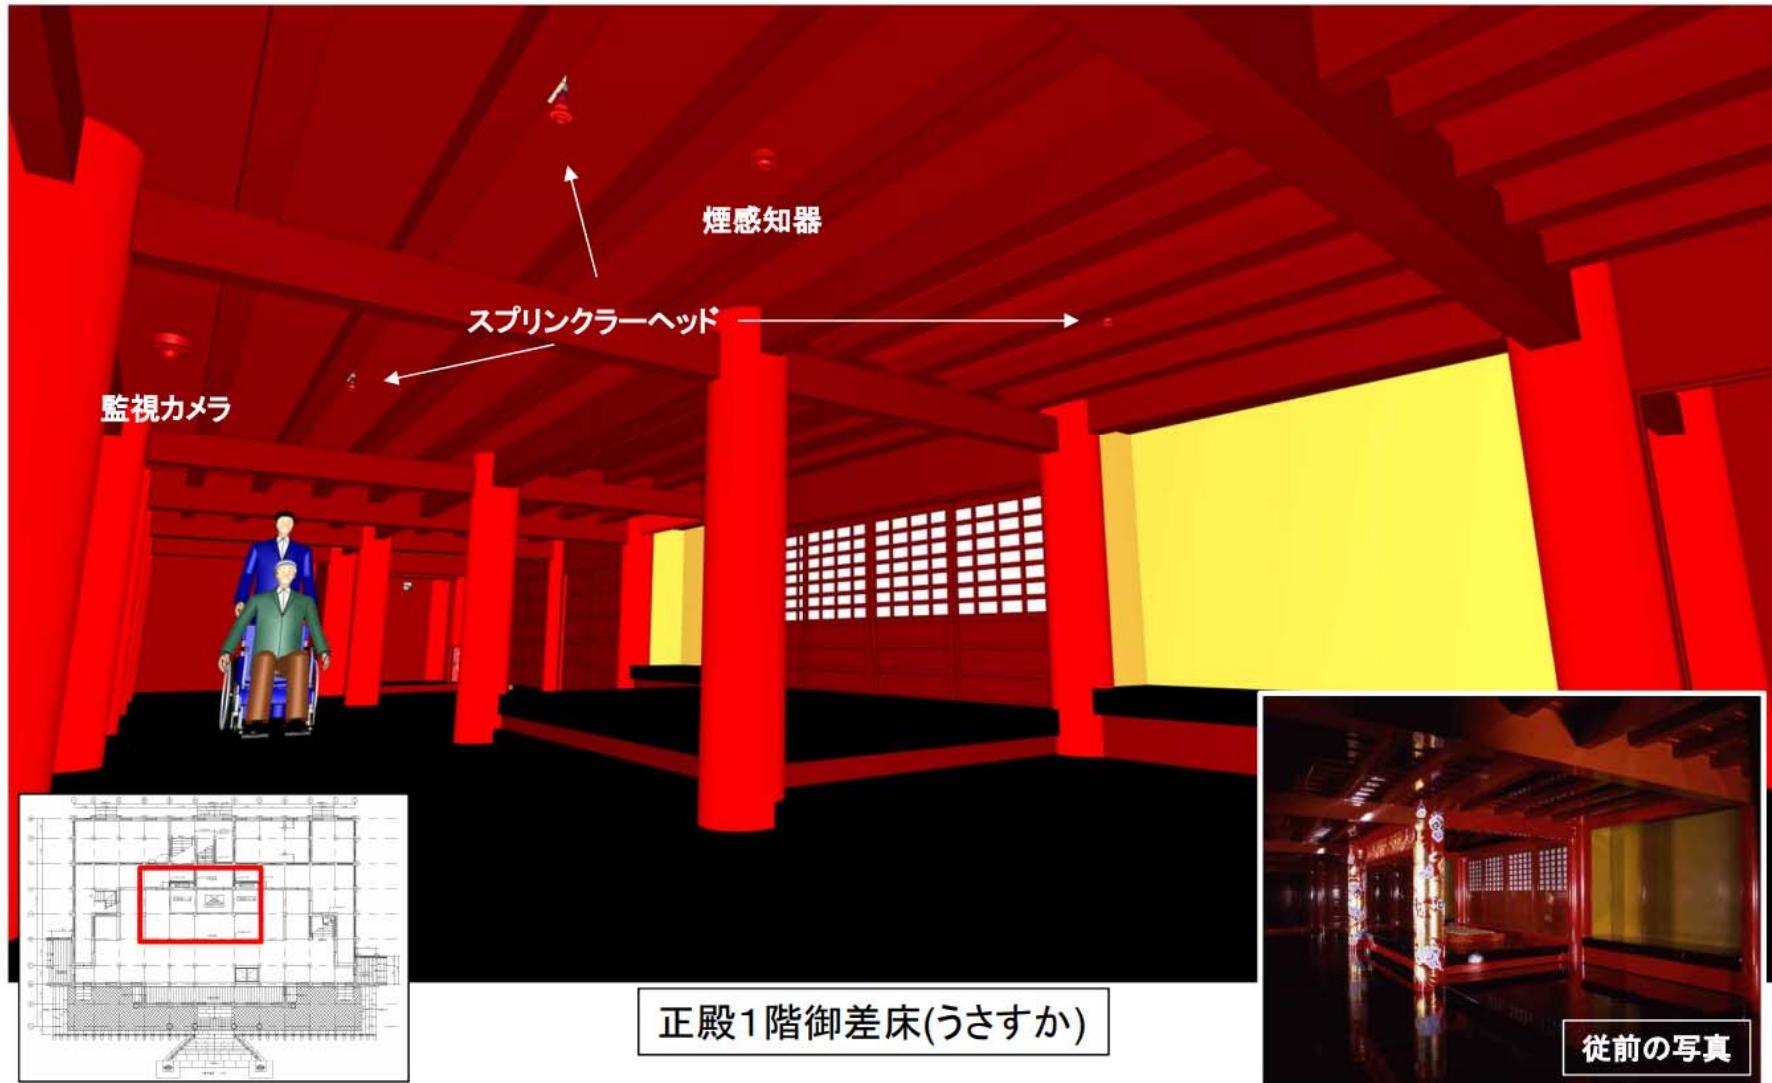
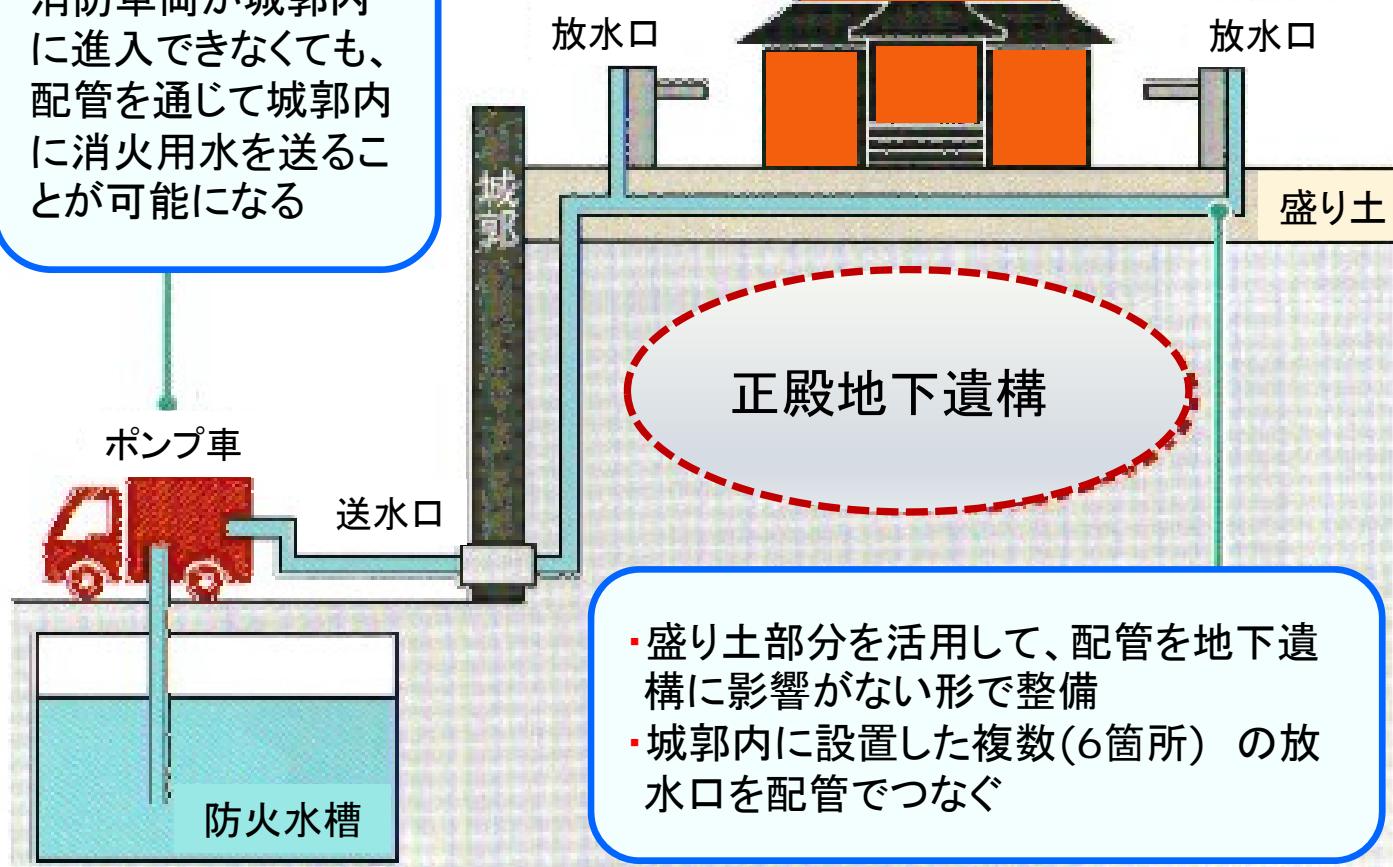
首里城における連結送水管の設置のイメージ
※日経アーキテクチャー(No.1193)の図面を加工

消防車両が城郭内に進入できなくとも、配管を通じて城郭内に消火用水を送ることが可能になる

世界遺産の根拠である、地下埋設遺構に影響を与えないように盛り土部分に配管を通して、城郭部分に消防用水を送水する

- 連結送水管設備を首里城公園に設ける
 - …>地下埋設の史跡に影響を与えない箇所に送水管を敷設
 - …>消防ポンプ車が集結する駐車場に送水口を設け、かつ、
 - …>首里城敷地の複数箇所に放水口を設置して、ポンプ車による圧送で水利中継するというものである
- 首里城の敷地内あるいは周辺に防火水槽を増設し、その近くにポンプとホースの格納倉庫を設ける
- 自動通報装置を設ける
 - …>自動火災報知設備の感知器の作動と連動して自動的に消防署に通報が届く
 - …>小規模社会福祉施設等にはその規模にかかわらず設置されているものであり、
 - …>世界遺産である首里城ならば当然設置されていて当然
