紙本墨書「伊地知貞馨書」修繕報告書

本作品は、一般財団法人沖縄美ら島財団の所蔵「伊地知貞馨書」である。修復前の作品は折れ、折れ山の擦れ、染み汚れ、欠失損傷が著しかった為、平成30年9月25日から平成31年1月31日、石川堂で修復を行った。

今回の修復では本紙の折れ、欠失箇所の修復後掛幅装に装丁した。

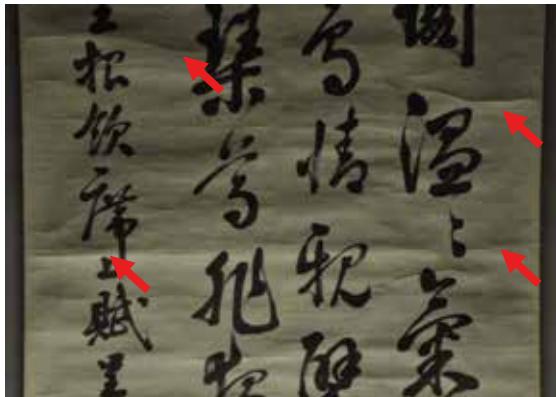
1. 本紙には強い横折れが生じていた。

修復前 本紙中央部 折れが多数確認できる。

斜光線を当て、折れを強調。

5. 本紙の折れが生じている箇所、及び今後明らかに生ずると思われる箇所に、伝統的な修理方法である折れ伏せを入れる。

8. 本紙の横折れが生じている箇所、今後明らかに生ずると思われる箇所に折れ伏せを施した。
折れ伏せ紙は美濃紙（長谷川紙）用い、糊は新糊を使用した。

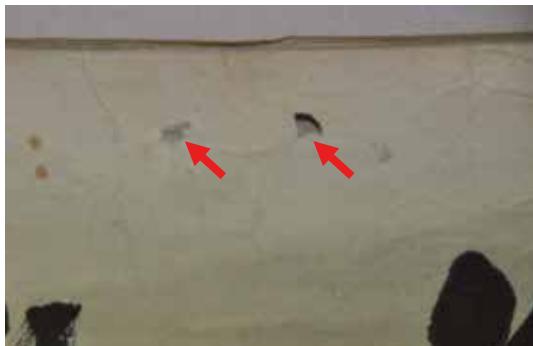
2. 本紙に欠失箇所が見られた。

修復前 本紙上部 欠失箇所

4. 本紙の欠失箇所に適する補修紙で繪いを施す。

4. 本紙の欠失箇所に補修（繪い）を施した。補修に使用する紙は風合い質感などの点から、宣紙を使用した。

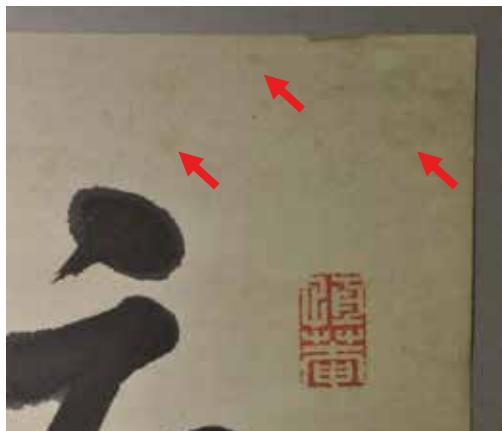
修復前 本紙右上部

3. 本紙には全体的に染み・汚れが見られた。

本紙全体を加湿し、水分に汚れ等が溶け出した後、本紙表裏に吸水紙を置き、吸水紙に染み・汚れを移し除去した。

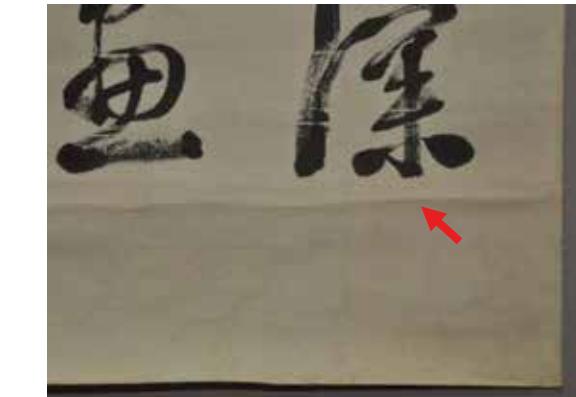
修復前 本紙右下部 強い折れが確認できる。

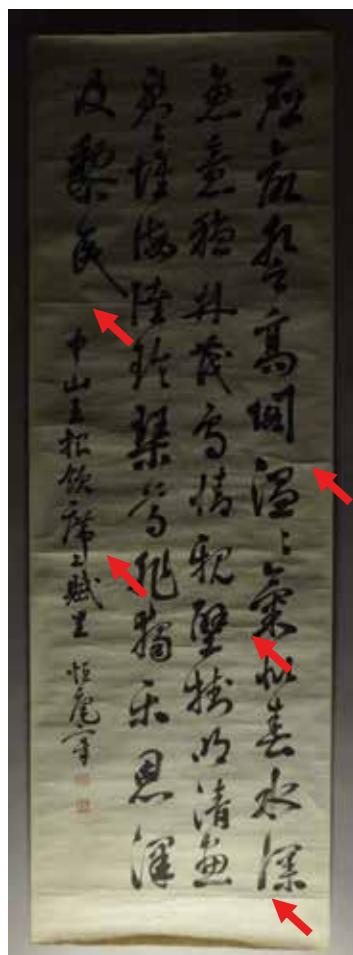
折れが多数確認できる

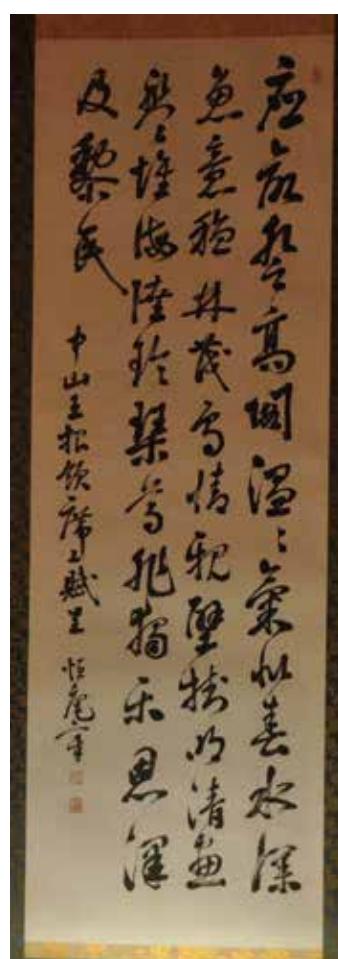
折れが收まり平滑な本紙面

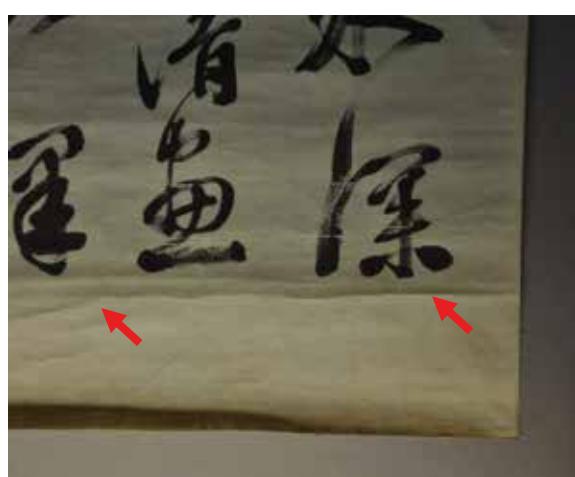
修復前 本紙右下部 強い折れが確認できる

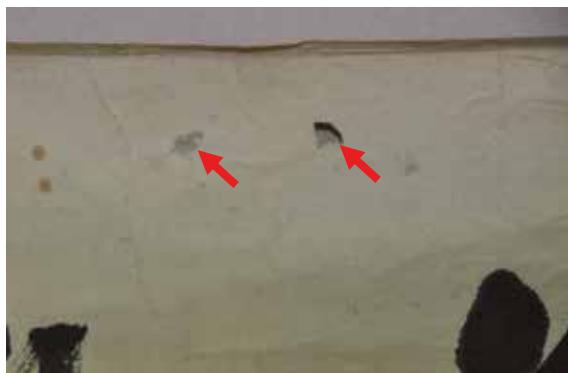
修復前 本紙上部 欠失箇所

本紙の欠失、欠損箇所に補修（繕い）を施した。補修に使用する紙は風合い質感などの点から、宣紙を使用した。使用に当たっては天然染料矢車・墨で染色、水酸化カルシウム溶液で媒染後用い、糊は（新糊）を使用した。

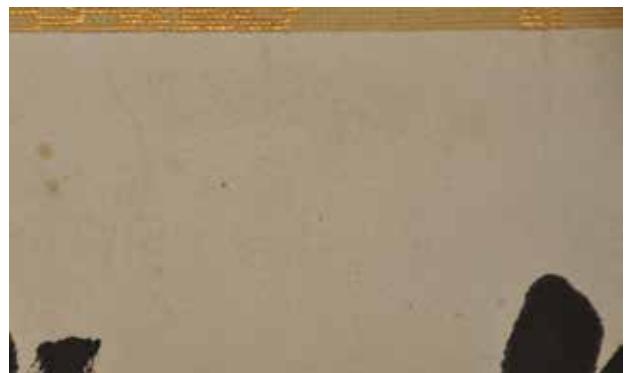
修復後 本紙上部 欠失箇所

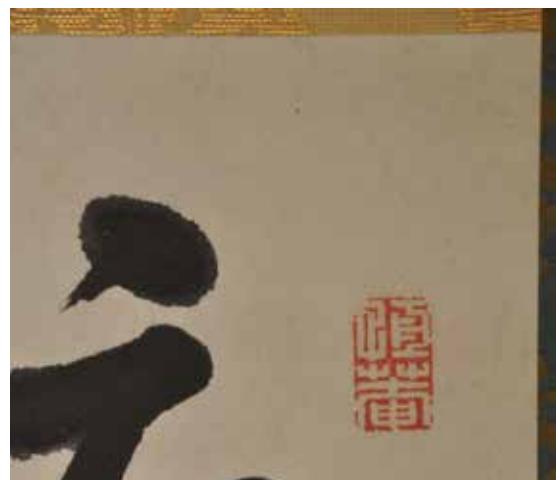
修復後 本紙右上部 染み・汚れが緩和した

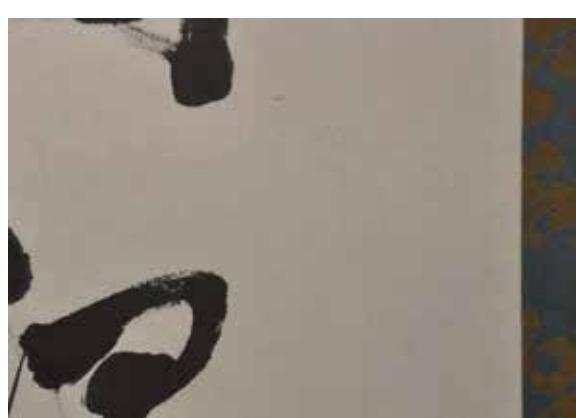
修復後 本紙右中央部 染み・汚れが緩和した
