紙本著色「首里城周辺の図」保存修繕報告

當間巧*¹

本作品は、一般財団法人沖縄美ら島財団所蔵「首里城周辺の図」である。修復前の作品は折れ、折れ山の擦れ、糊浮き、欠失損傷が著しかった為、平成30年9月25日から平成31年1月31日、石川堂で修復を行った。

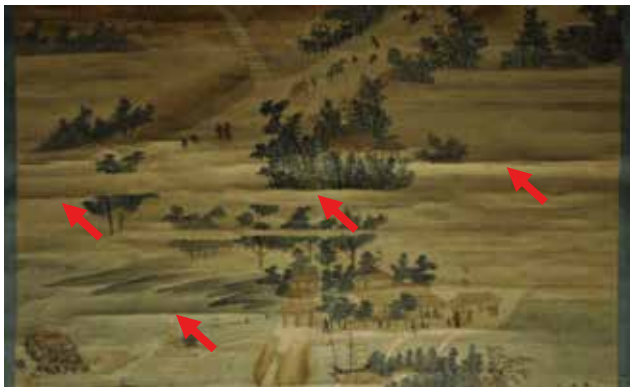
1. 本紙には強い横折れと亀裂が生じていた。

修復前 本紙下部 折れが多数確認できる。

9. 本紙の横折れが生じている箇所、今後明らかに
生ずるとされる箇所に折れ伏せを施した。
折れ伏せ紙は美濃紙（長谷川紙）用い、糊は新
糊を使用した。

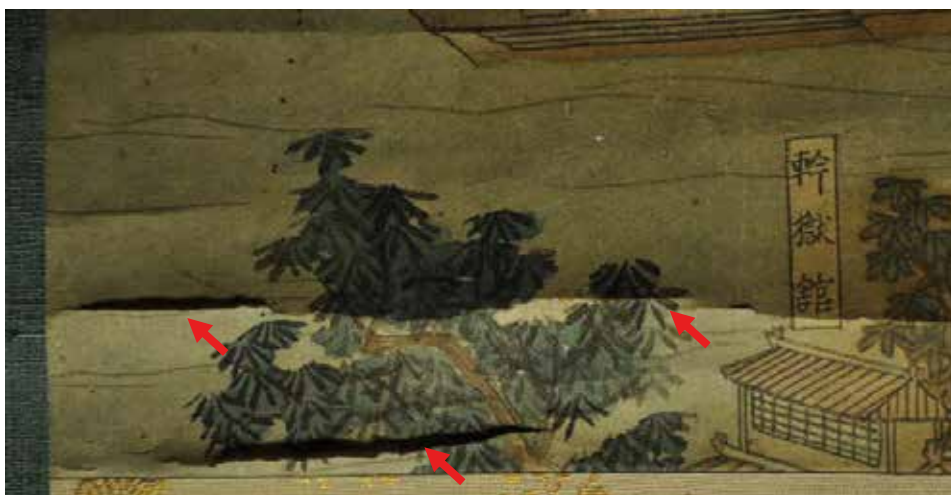
修復前 本紙左下部 強い折れと亀裂が確認できる。

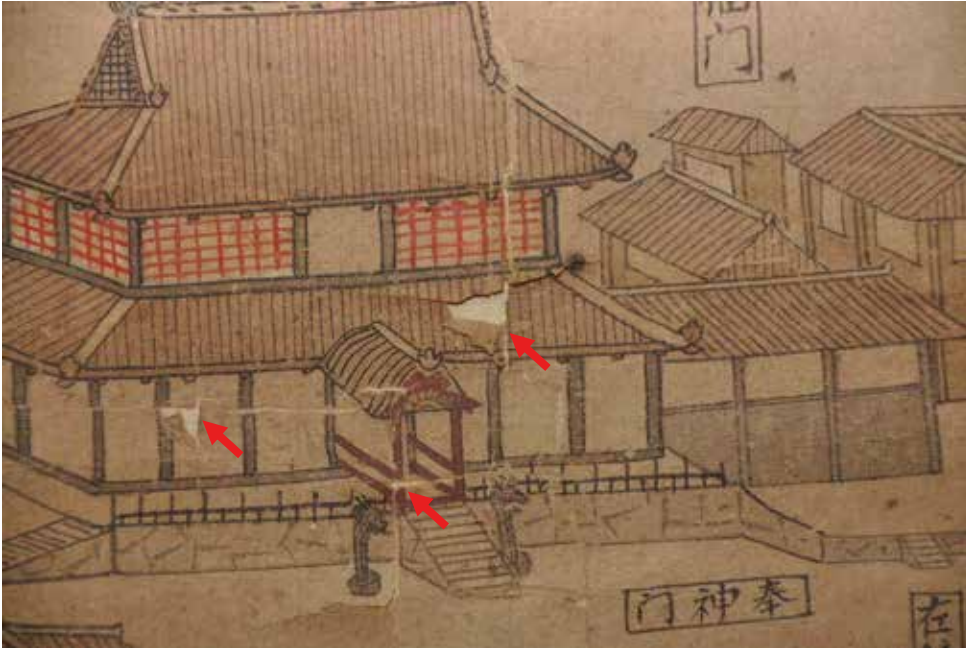
2. 本紙に欠失箇所、糊浮きが見られた。

修復前 本紙上部 欠失箇所、糊浮きが生じ本紙の折れ曲がりと暴れ

本紙糊浮きの影響でできた絵の折れ曲がり損傷箇所は、本来の元の状態に戻し補修し、欠失箇所には（繕い）を施した。風合い質感などの点から宣紙を使用した。使用に当たっては天然染料矢車・墨で染色、水酸化カルシウム溶液で媒染後用い、糊は小麦粉澱粉糊（新糊）を使用した。

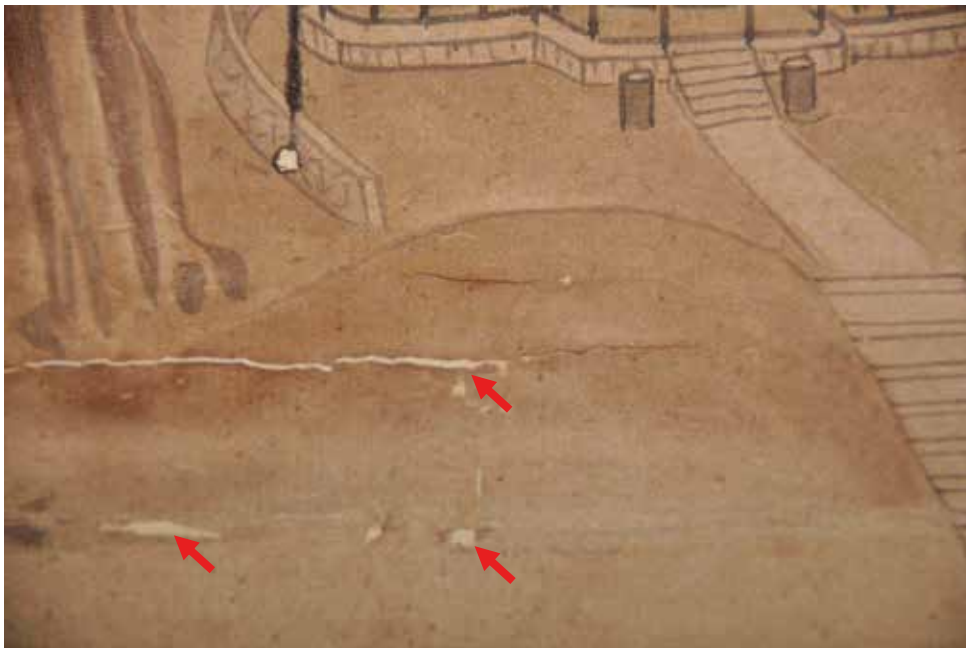
修復前 本紙中央部 亀裂と欠失箇所

4. 本紙汚れの除去を試みた、作業は本紙を傷ない範囲にとどめた。
5. 本紙の欠失、欠損箇所に補修（繕い）を施した。補修に使用する紙は風合い質感などの点から、同質の宣紙を使用した。使用に当たっては天然染料矢車・墨で染色、水酸化カルシウム溶液で媒染後用い、糊は小麦粉澱粉糊（新糊）を使用した。

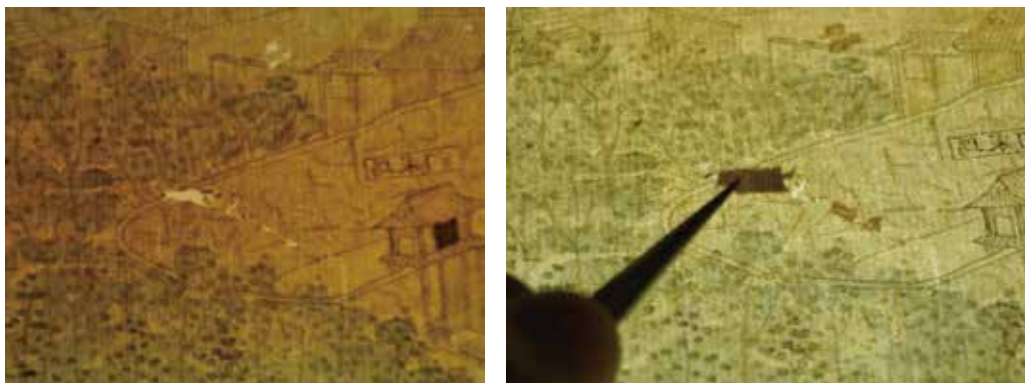
修復中 本紙補修作業

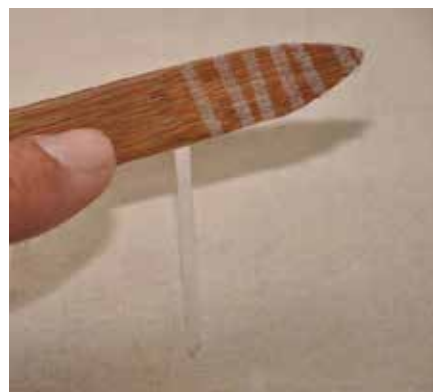
右：修復中 折れ伏せ入れ作業

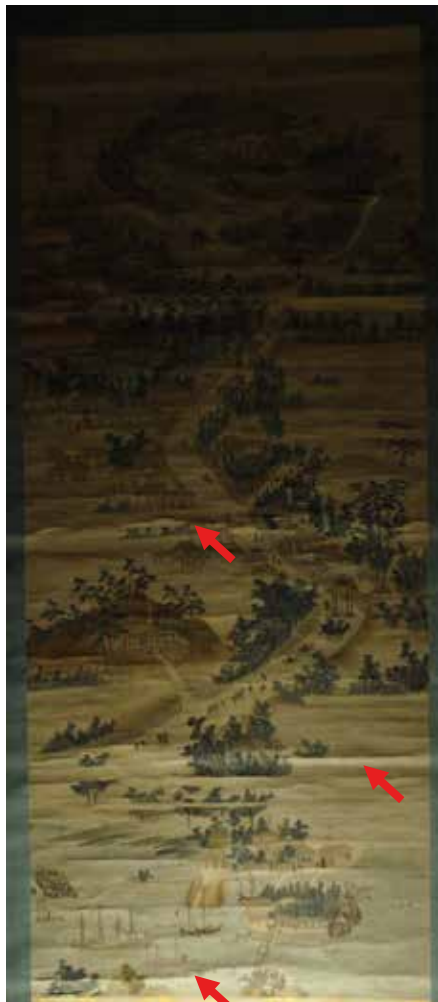
修復前

強い折れが確認できる

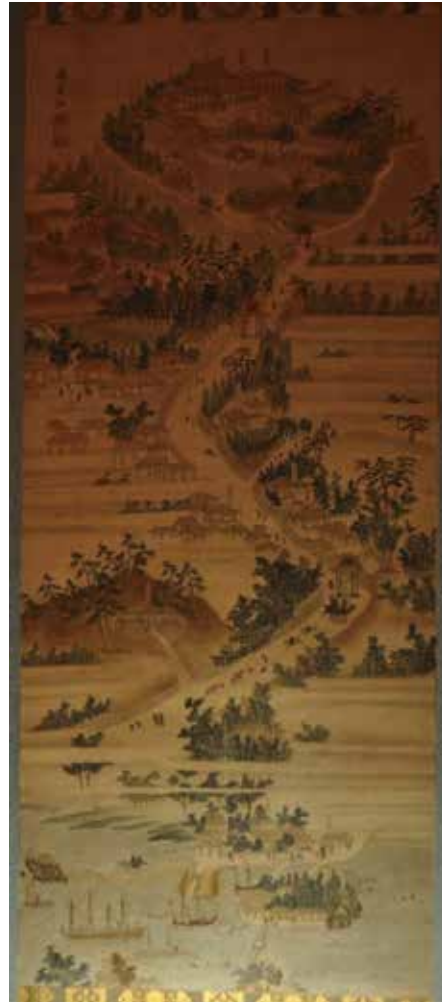
修復後

折れが収まり平滑な本紙面

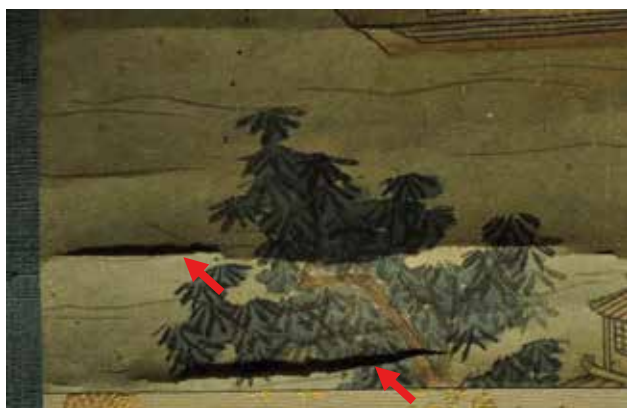
修復前 本紙左下部 強い折れと亀裂が確認できる

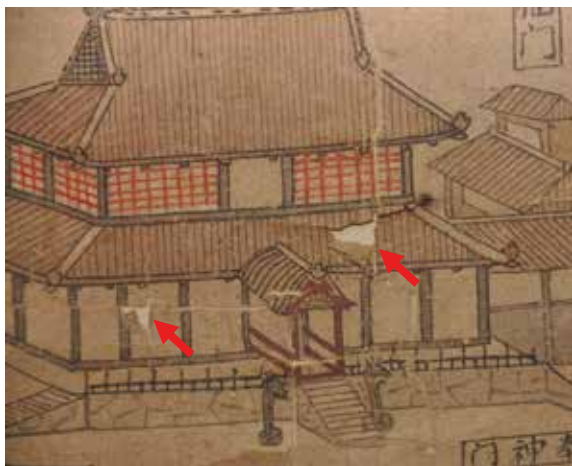
修復前 本紙上部 欠失箇所、糊浮き損傷箇所

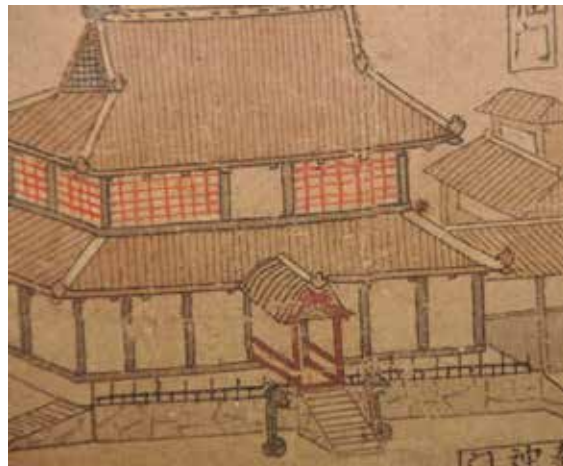
修復後 本紙上部 欠失箇所、糊浮き損傷箇所

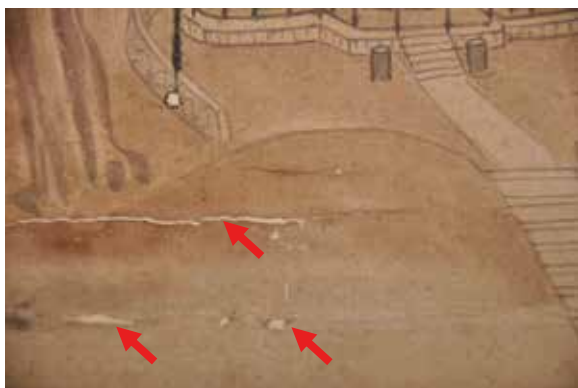
修復前 本紙中央部 亀裂と欠失箇所

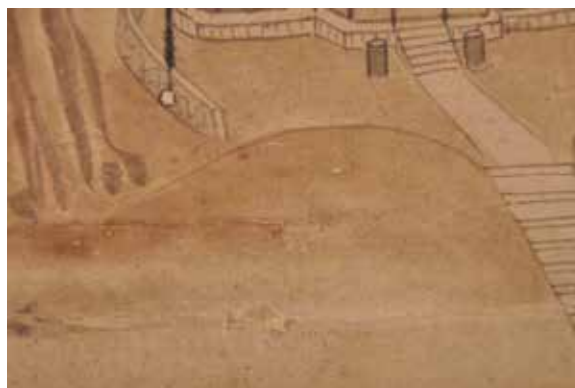
修復後 本紙中央部 亀裂と欠失箇所

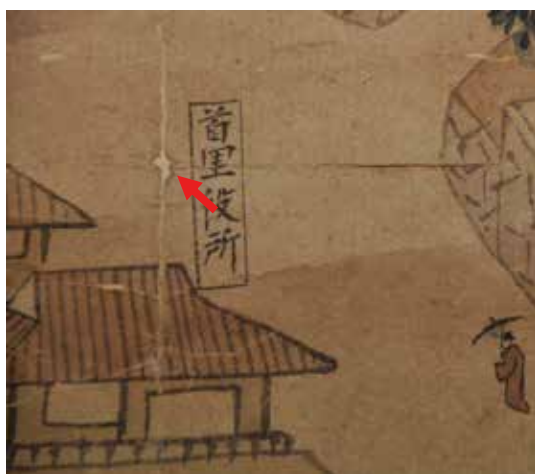
修復前 本紙中央部 欠失箇所

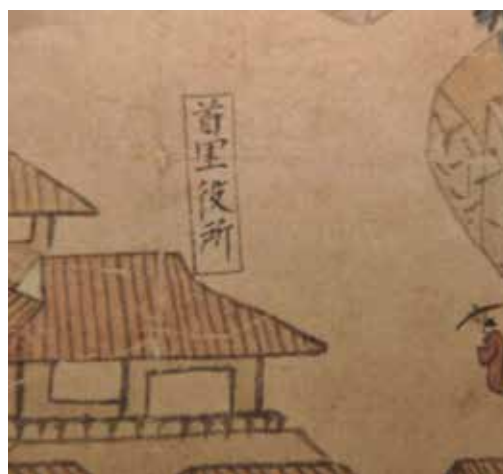
修復後 本紙中央部 欠失箇所

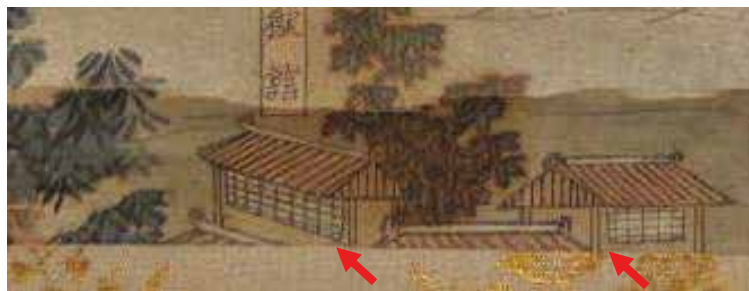
右：修復前 本紙下部

旧裂地と本紙の継ぎ部分を捲り取る作業の中で、本紙の絵画面が継ぎ部分の重なりに隠れていたのが確認された、以上の点を考慮し、隠れていた絵画面を出来る限り出し本紙面を広くした。
