絹本著色「孫億筆花鳥図③」保存修復報告

本作品は、一般財団法人沖縄美ら島財団所蔵の絹本著色「孫億筆花鳥図③」である。平成30年4月17日から平成31年1月18日まで有限会社墨仙堂で修復を行った。修復にあたり、関地久治を総括責任者及び管理技術者、修復担当並びに写真撮影（35mm、デジタルカメラ）報告書作成は箭木康一郎が行った。また、4×5版の写真撮影は三原昇が行った。

作品名	孫億 筆 絹本著色「花鳥図③」
種別	絵画
装丁形式	掛幅装
員数	1 幅
所有者	〒903-0815 沖縄県那覇市首里金城町 1-2 一般財団法人 沖縄美ら島財団
修復内容	損傷の見られる作品の本紙及び装丁を解体し、裏打ち紙の除去を含む本紙の修復処置後、再び掛幅装に再装丁する解体修復。
施工場所	〒606-0026 京都市左京区岩倉長谷町 650-104 有限会社 墨仙堂 代表取締役 関地 久治
施工期間	平成 30 年 4 月 17 日～平成 31 年 1 月 18 日

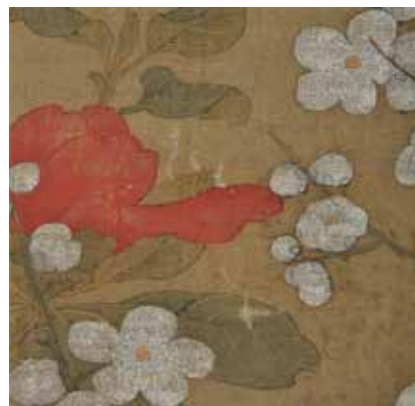
Fig. 13 修復前 本紙中央左部

i. 本紙料絹に破れ・欠失が見られた

本紙全体に破れ・欠失が生じていた。一部の欠失箇所からは肌裏紙が露出していた。

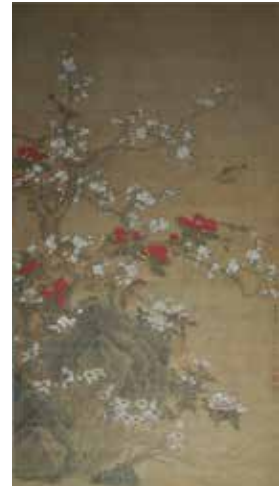
Fig. 16 修復後 本紙全図
斜光線写真

本紙全体に折れ・皺が生じていた。

本紙を伸ばし、肌裏を打ち直したことで折れ・皺を平滑にした。更に、折れ・皺の裏面から折れ伏せ紙を施した事で、今後の折れ・皺の要因を軽減させた。

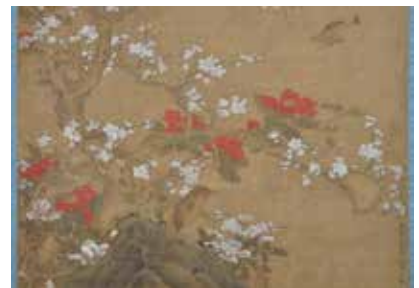
Fig. 18 修復後 本紙上部

本紙全体が茶褐色に汚れていた。

クリーニング作業により汚れ・染みが緩和された。

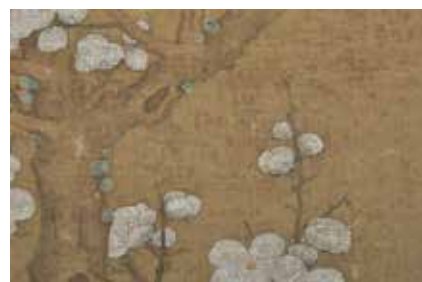
Fig. 19 修復前 本紙中央右下部

図様に施された絵具の一部に欠失が見られた。

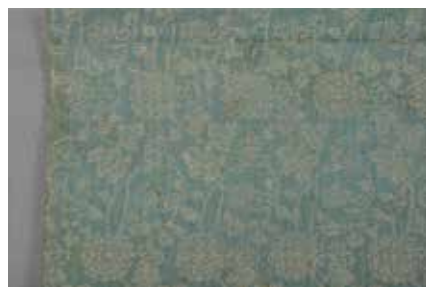
Fig. 21 修復前 表具上部

表装裂に欠失が生じていた。一部の欠失箇所からは裏打ち紙が露出していた。

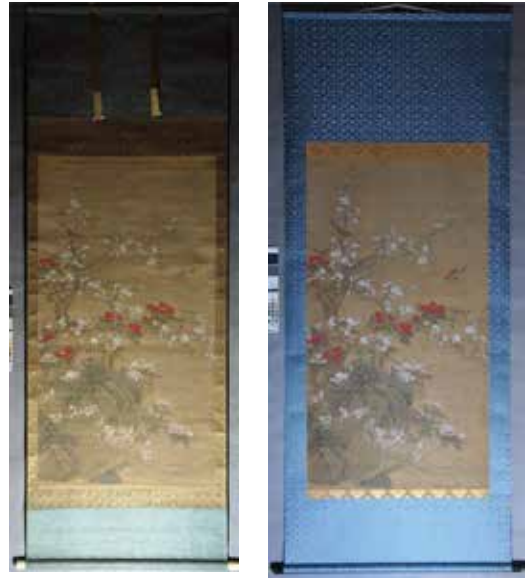
作品全体に折れが生じていた。

左 Fig. 23 修復前 表具全図 斜光線写真

右 Fig. 24 修復後 表具全図 斜光線写真

表装裂を新調し、裏打ちを打ち直したことで、折れ・皺を平滑にした。又、新調した太巻添軸に添えて巻き、今後の折れ破損の要因を軽減させた。

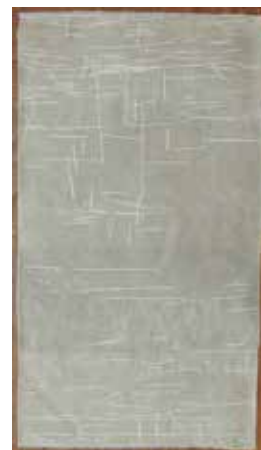
Fig. 25 修復前

肌裏紙と増裏紙の間に多数の折れ伏せ紙が確認出来た。
折れ伏せ紙は、本紙の折れ・破れ箇所には施されていた。

過去に施された折れ伏せ紙

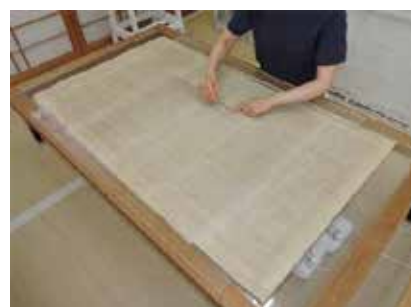
Fig. 26 修復後

新たに施した折れ伏せ紙

旧折れ伏せ紙を除去し、肌裏打ち・増裏打ちを行った後、本紙に生じた破れや折れ・皺及び今後明らかに生じると思われる箇所に折れ伏せ紙を施した。

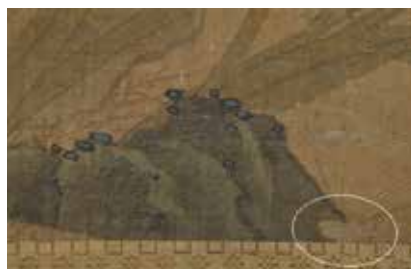
Fig. 27 修復前 本紙下部中央

本紙料絹の欠失箇所の一部に補修絹が確認出来た。

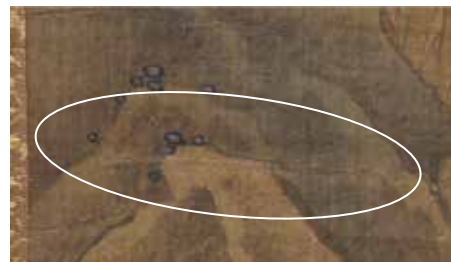
Fig. 29 修復前 本紙中央部

本紙料絹の欠失・破れ箇所から露出した肌裏紙の一部に、図様や周囲の色調に合わせた補彩が施されていた。

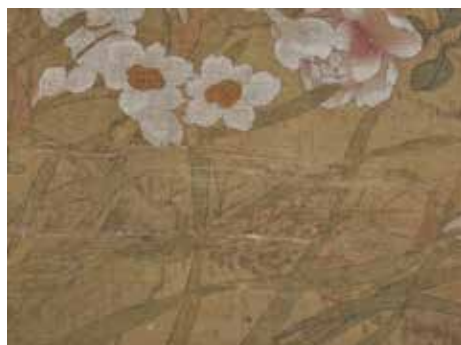
Fig. 31 修復前 本紙中央部

本紙下部の本紙料絹に歪みが生じていた。

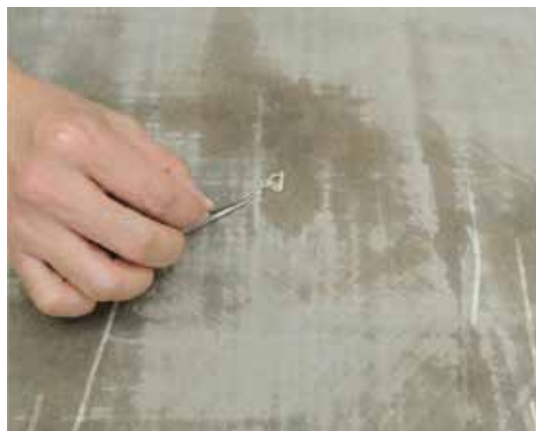
「花鳥図①②」と同様に、肌裏紙と増裏紙の間に折れ伏せ紙が施されていた。

Fig. 59 修復中 本紙全体に施された折れ伏せ紙

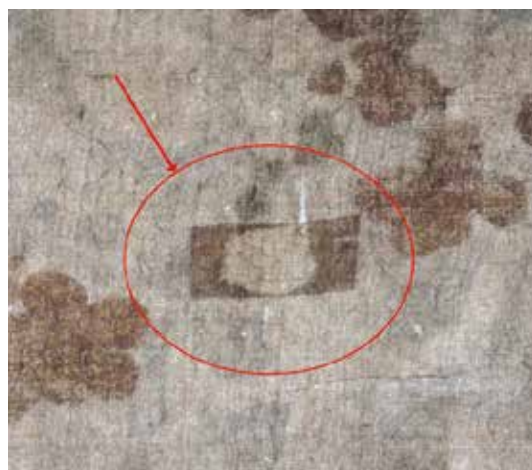
「花鳥図①②」と同様に、本紙料絹裏面から補修絹が施されていた。補修絹には本紙料絹と織や色調の異なる絹帛や、余白部分の本紙料絹を切り取ったと思われるものが使用されていた。また四辺の裁断や、欠失箇所に合わせた整形など、様々な形状の補修絹が確認出来た。しかし、一部の補修絹と本紙料絹の重なりによって本紙全体に厚みの差が生じ、折れ・皺、糊付きなどの要因となっていた。更に、織や色調の違いにより、作品に視覚的な違和感が生じていた。

Fig. 60 修復中 欠失箇所に施された補修絹
欠失箇所を覆うように施されている

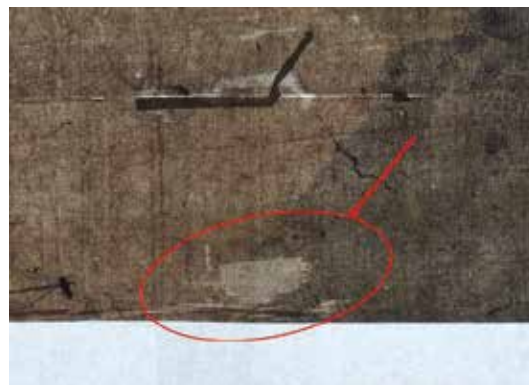
Fig. 61 修復中 欠失箇所に施された補修絹
欠失箇所の形状に整形されている

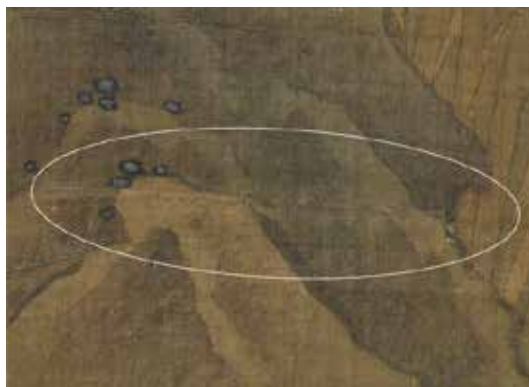
「花鳥図①②」と同様に、本紙料絹の欠失・破れ箇所から露出した一部の肌裏紙に、周囲の色調に合わせた補彩が施されていた。補彩のある肌裏紙を除去する事で図様の一部が失われ、作品に視覚的な違和感が生じると考えられた事から、今回の修復では露出した肌裏紙は除去せず、欠失箇所の形状に合わせて肌裏紙を整形し、厚みを調節して元使用した。

Fig. 62 修復中 露出した肌裏紙に施された補彩

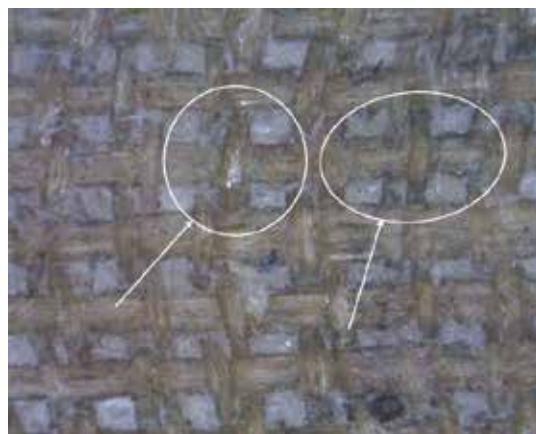
また「花鳥図①②」と同じく、裏彩色の多くは主に葉の裏面に見られ、緑色絵具が用いられていた。しかし、絵具の残留について「花鳥図①②」と比べたところ、「花鳥図③」が最も少ない事が分かった。これらは薄塗り・厚塗りなどの表現技法の違いや、過去の解体修理で行われた肌裏紙の除去作業時に、より多くの裏彩色が失われた等が要因として考えられる。

Fig. 63 修復中 「花鳥図②」
裏彩色の痕跡
