絹本著色「神猫図」保存修復報告

関地久治^{*1} 吉田裕志^{*2} 箭木康一郎^{*3} 三原昇^{*4}

本作品は、一般財団法人沖縄美ら島財団所蔵の絹本著色「神猫図」である。令和元年5月14日から令和2年3月30日まで有限会社墨仙堂で修復を行った。修復にあたり総括責任者を関地久治、管理技術者を吉田裕志とし、修復担当並びに写真撮影（35mm、デジタルカメラ）報告書作成は箭木康一郎が行った。また、4×5版の写真撮影は三原昇が行った。

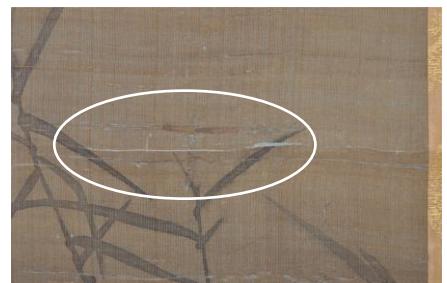
Fig. 17 修復前 本紙中央

i. 本紙料綢に破れ・欠失が見られた

本紙全体に破れ・欠失が生じていた。

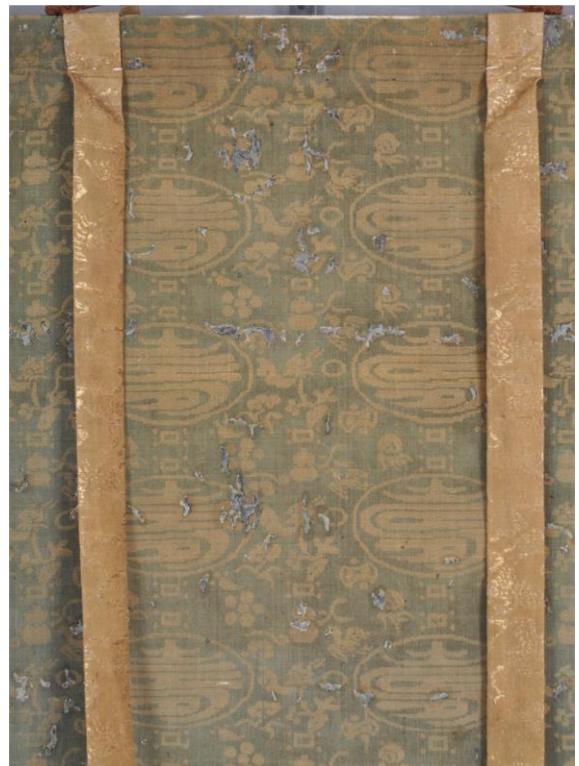
Fig. 23 修復前 表具上部

i. 表装裂に欠失が見られた

表装裂に虫害による欠失が生じていた。特に、上の裂全体の損傷は著しく、欠失箇所からは裏打ち紙が露出していた。

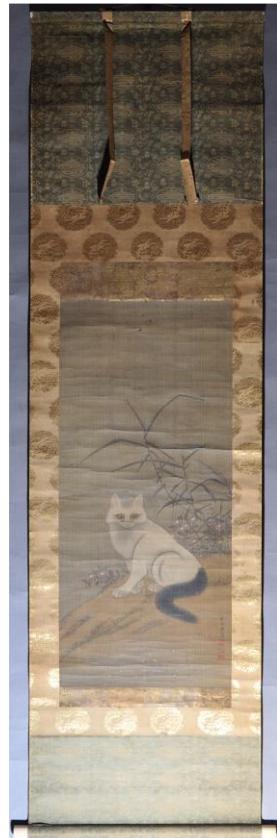
(左) Fig. 25 修復前 表具全図 斜光線写真

ii. 折れ・皺が多数生じていた

作品全体に折れが生じていた。

裏打ちを打ち直したこと、折れ・皺を平滑にした。また、新調した太巻添軸に添えて巻き、今後の折れ破損の要因を軽減させた。

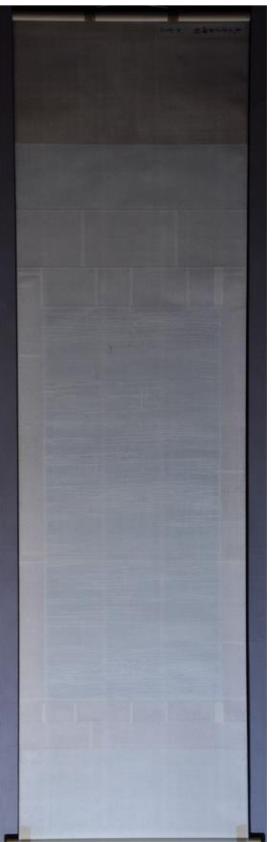
(右) Fig. 28 修復後 表具裏面全図 斜光線写真

表具全体に裏打ち紙の糊浮きが見られた。

裏打ち紙を新調し、新たに裏打ちを打ったことで糊浮きを解消した。

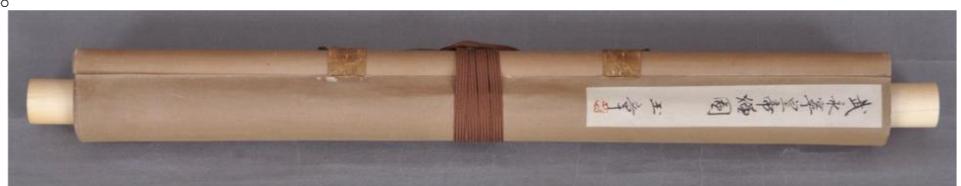
Fig. 31 修復前 収納時に細く巻かれた作品

②太巻添軸が無く、細く巻かれていた

収納時に細く巻いて保存されていた事で作品に強い巻き癖が生じ、破れ・折れ・皺等の更なる損傷の拡大に至っていた。

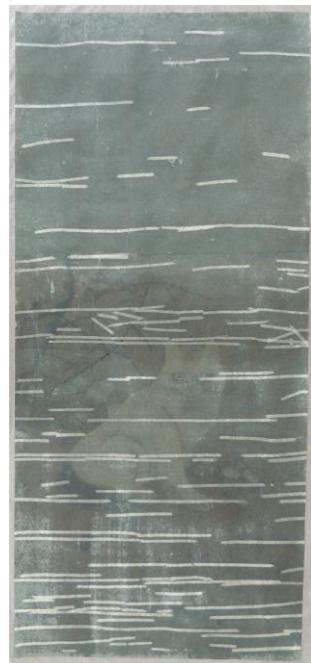
Fig. 33 修復中

(2) 折れ伏せ紙が施されていた

肌裏紙と増裏紙の間に多数の折れ伏せ紙が確認出来た。折れ伏せ紙は、本紙の折れ・破れ箇所に施されていた。

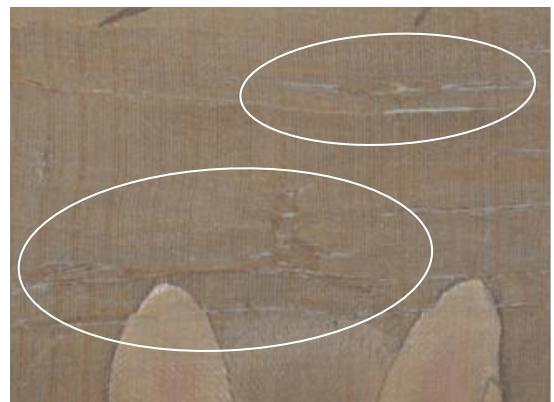
Fig. 35 修復前 本紙中央

(3) 本紙料綱の欠失箇所に補修綱が施されていた

修復前の本紙表面に、多数の補修綱が欠失箇所を覆うように貼り付けられていた。補修綱は、いずれも風合いが本紙料綱と似ており、おそらく過去の修理時に、図様のない余白部分の本紙料綱を切り取り、補修綱として用いたと考えられた。

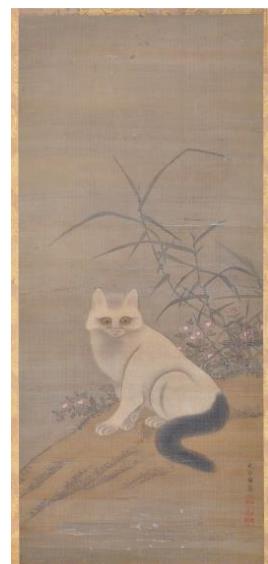
(上) Fig. 43 修復前 本紙

(6) 本紙料綿の丈が縮められていた。

本紙料綿中央部が大きく欠失し、欠失箇所を埋めるように料綿の移動が行われ、丈が縮められた状態で料綿が肌裏紙に固定されていた。また、一部の本紙料綿に重なりが見られた。

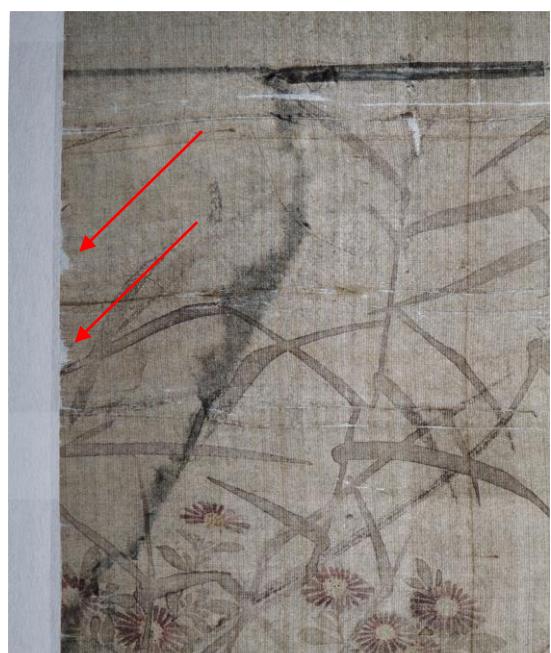
Fig. 86 修復中 補修紙部分 透過光写真

また修復中の調査から、欠失箇所に施された補修紙は本紙料綢とともに欠失しており（Fig. 86 矢印部分）、前回の修理以降に施された応急処置ではない事がわかる。この事から、欠失箇所に施された補修紙は、前回の修理で行われた本紙料綢の肌裏打ちと同じ時期に施された可能性が高い。

補修紙が本紙料綢とともに欠失している

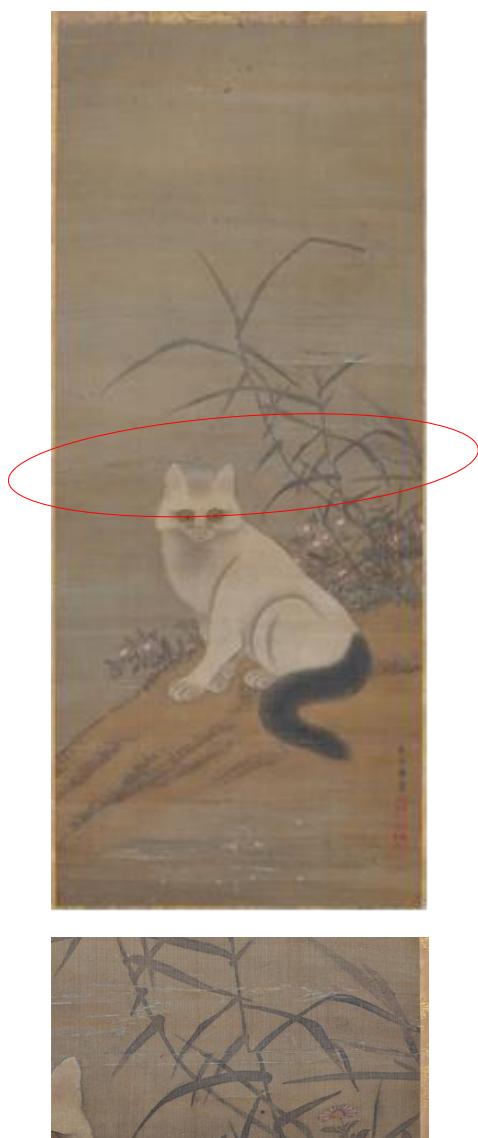
Fig. 87 修復前 本紙全図

作品は過去に本紙料綱中央部が破断し、大きく欠失したと思われる。また、過去の修理時によって欠失箇所を埋めるように料綱の移動が行われ、料綱の丈が縮められた状態で肌裏紙に固定されていた。これら本紙料綱の移動により、本紙中央左部の破れ箇所の一部に料綱の重なりが生じていた。さらに、欠失によって失われた図様や寸断された線を補うための加筆や補筆が、肌裏打ち後の本紙料綱および補修綱に施されていた。

本紙料綱が欠失し、丈が縮められた状態で肌裏紙に固定されていた。また、図様の欠失部分を補うため、本紙料綱へ加筆が施されていた。

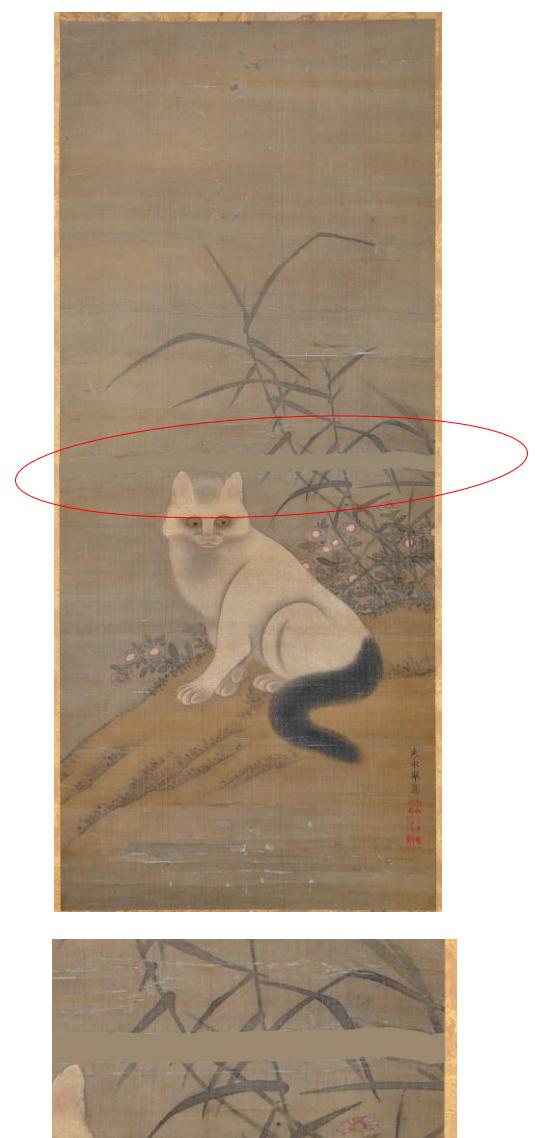
Fig. 88 移動修正後の想定画像

移動が行われた本紙料綱に関して所有者と協議を行った結果、本紙料綱を元の位置に戻すことで、料綱に直接施された加筆による図様や線のつながりが失われ、更なる視覚的違和感が生じると考えられた (Fig. 88 移動修正後の想定写真 ○囲い部分)。この事から、今回の修復では元位置を想定した積極的な料綱の移動修正は行わなかった。ただし、本紙料綱中央左部に生じた料綱の重なり部分に関しては、新たな折れ・皺などを招く可能性がある事から、重なり部分を可能な限り解消し、今後の損傷要因を軽減した。

本紙料綱の移動修正と補綱を想定し、作成した画像。本紙中央に大きな余白が生まれると同時に図様と加筆のつながりが失われ、更なる視覚的違和感が生じる。

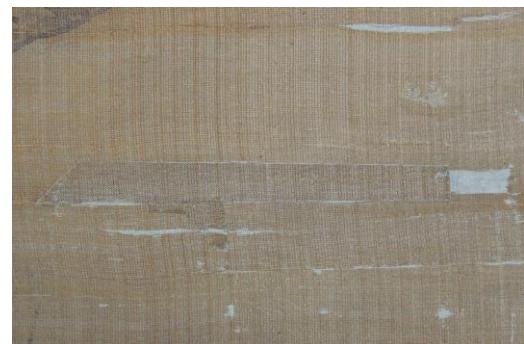
Fig. 89 修復中 本紙下部中央

過去の修理により、補修絹の多くは肌裏が打たれた後の本紙表面から欠失箇所を覆うように貼り付けられていた。しかし、本紙下部中央に施された旧補修絹を除去したところ、本紙料絹が肌裏紙とともに切り取られ、本紙が大きく欠失しているのが確認できた。また、他の補絹箇所とは異なり、本紙下部中央の切り抜き箇所に繕われた旧補修絹のみ、裏打ちが施されていた。さらに、補修絹は切り取り箇所と同じ形状に整形され、本紙との重なりが無かった。そのため、本紙裏面から帯状の楮紙が切り取り箇所の小口と旧補修絹を跨ぐように貼り付けられ、補絹箇所が補強されていた。

この事から、過去に行われた本紙下部中央の修理では、まず本紙料絹に肌裏紙が打たれた後、本紙下部中央の損傷箇所が周囲の本紙とともに切り取られた。次に、切り取り箇所に補修絹が施され、最後に本紙裏面より補強紙が貼り付けられたと考えられた。

本紙下部中央の欠失箇所に補修絹が施されていた。
