「黒漆日輪鳳凰瑞雲点斜格子沈金丸櫃」修理報告

本作品は、一般財団法人沖縄美ら島財団所蔵の「黒漆日輪鳳凰瑞雲点斜格子沈金丸櫃」である。令和2年4月1日から令和5年3月31日まで3年次にわたり株式会社目白漆芸文化財研究所で修理を行った。修理にあたり担当職員を佐久本純とし、総括責任者及び修理責任者を室瀬智弥、管理技術者および修理担当者を鷲野谷一平、技術監修を松本達弥が担った。

黒漆日輪鳳凰瑞雲点斜格子沈金丸櫃 一合

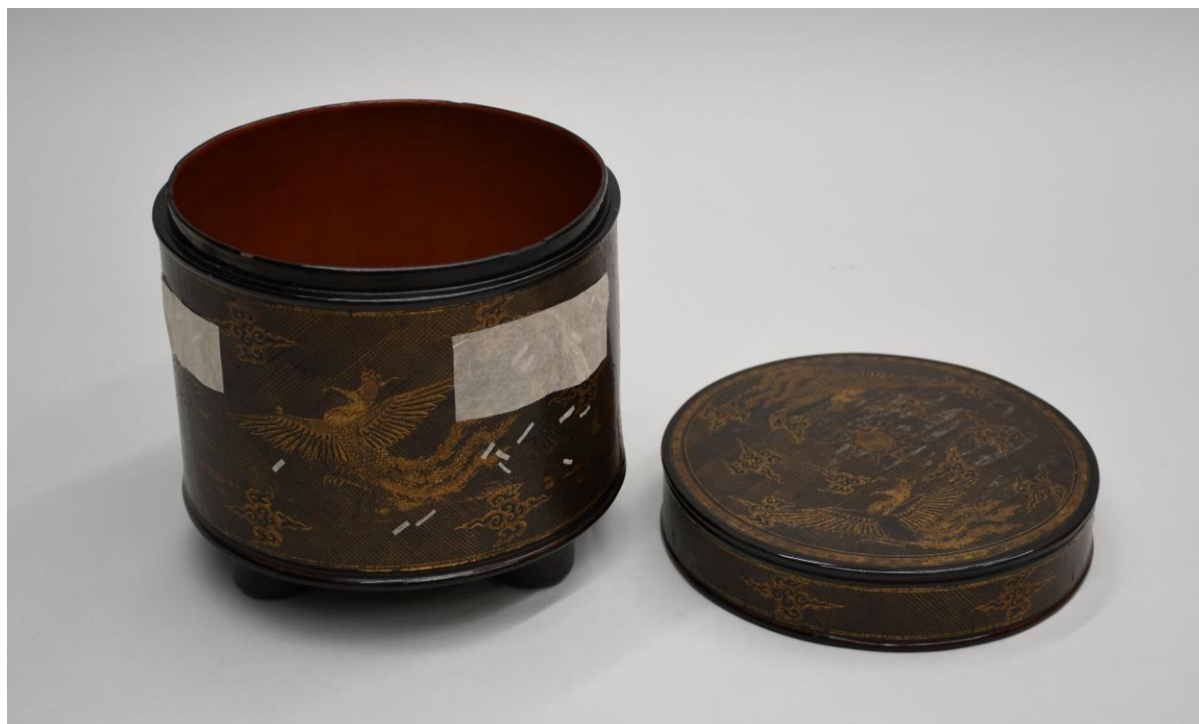
図 1 作品全景 (令和 2 年時)

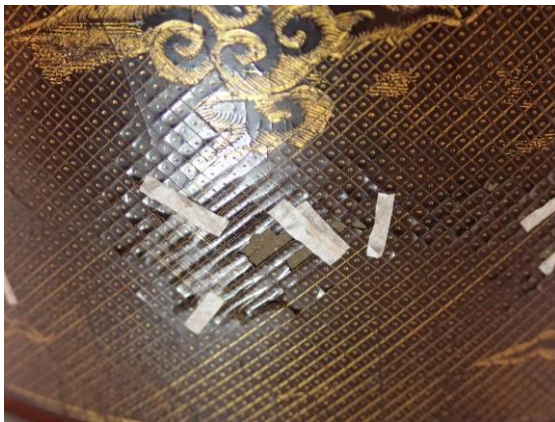
火災の影響により総体に塗膜の剥離や亀裂が生じていた。特に蓋甲面や身側面の点斜格子文様の沈金線に沿って細かく塗膜の剥離が生じ、一部では欠損した箇所も見られ、非常に危険な状態であった(図 2)。火災後の初期の処置として、作品に貼り付いた薄葉紙の取り外し作業を行ったが、蓋甲面など薄葉紙が貼りついていた部分には、紙の繊維が残存していた(図 3)。

図 2 塗膜の剥離、欠損

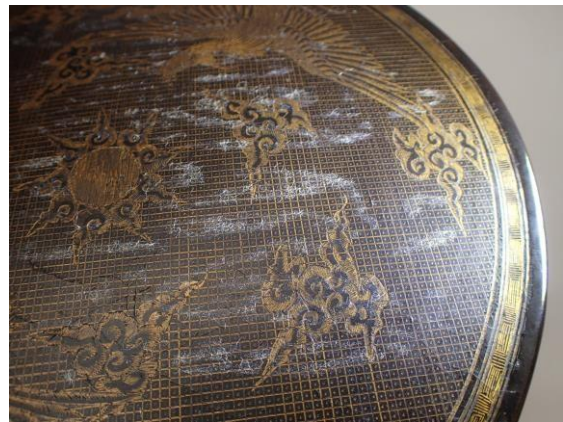
図 3 紙繊維の残存

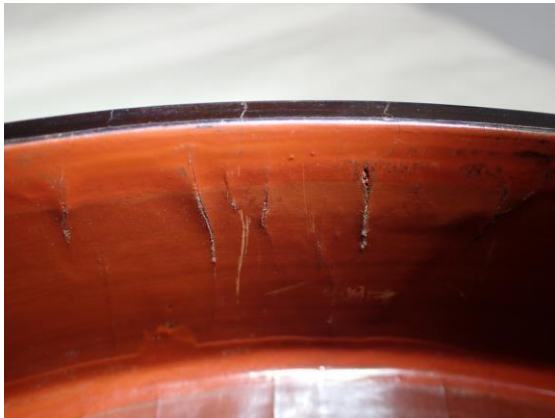
蓋、身の内面は経年による汚れが付着していた。火災による大きな損傷は見られなかったが、所々に亀裂や塗膜の剥離を確認した(図 4)。また、沈金部分の一部に過去の修理箇所を確認した(図 5)。身底裏面の脚周りは、木地接合部に亀裂が生じ、一部は貫通して内側まで達していた。木地接合部の立ち上がり部分では、塗膜が欠損して下地が露出するなどの損傷が見られた(図 6、7)。

図 4 内面 塗膜の亀裂・剥離

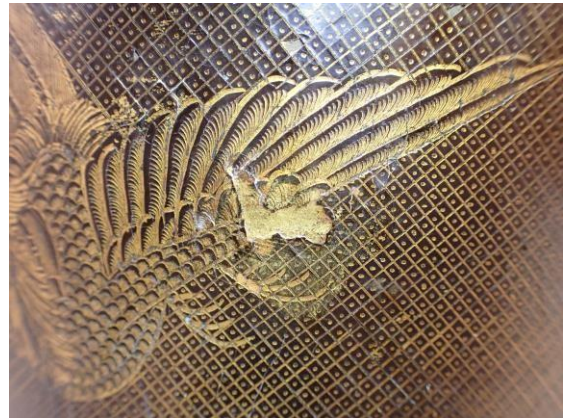
図 5 過去の修理箇所

過去の修理箇所は、象牙箆を用いて金色の塗膜のみを慎重に取り外した(図 30)。取り外した箇所の下地は、明るい明灰色を呈していた(図 31)。下地部分は、溶剤で希釈した麦漆で漆固めを行い乾固させた。その後、触手による漆塗膜の剥落を防ぐため、塗膜際の処置として錆漆による錆付けを行い仕上げとした(図 33)。

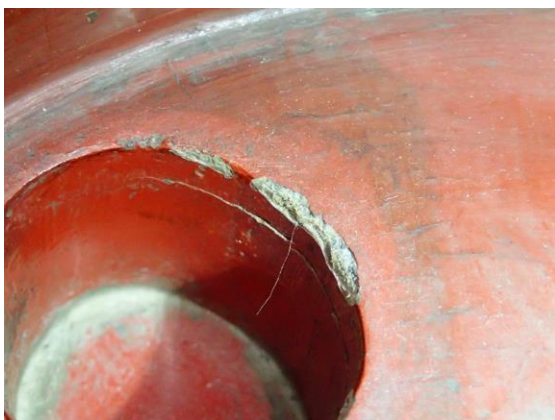
図 6 木地接合部 下地の露出

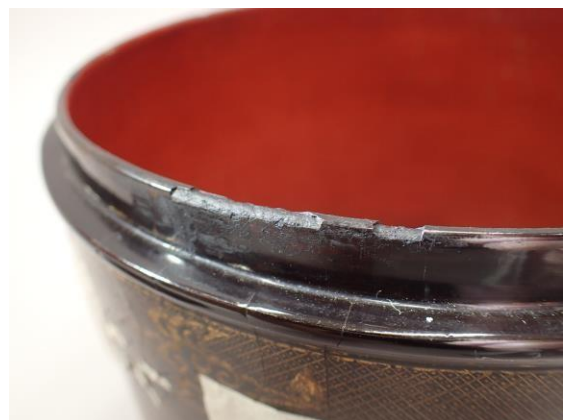
図 7 立ち上がり 下地の露出

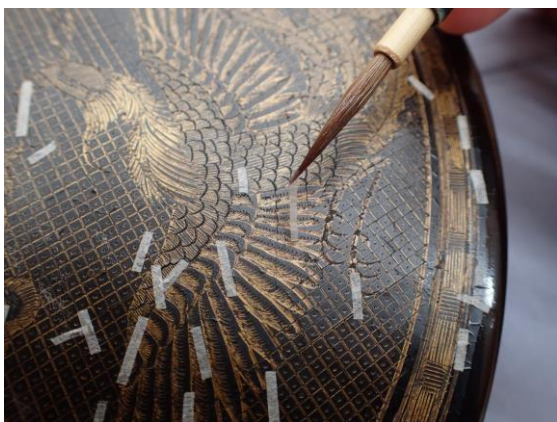
図 10 養生

外側面の漆塗膜は、火災の影響で非常に脆弱で危険な状態であったため、クリーニングに入る前に剥落の恐れがある箇所に養生を行った。養生は、小さく短冊状に切った雁皮紙を精製水で粘度を調整した糊で貼り剥落防止とした(図 10)。

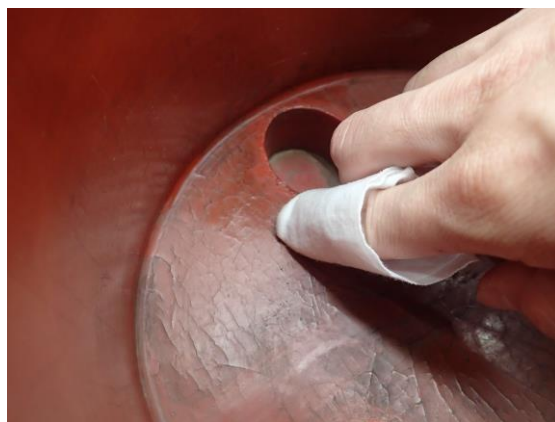
図 11 クリーニング

クリーニングは漆塗膜の状態が安定している内側から行った。漆塗膜表面に堆積した埃などを毛棒で払い落した後、精製水を僅かに含ませた柔らかな木綿布や綿棒を使用して、汚れを数回に分けて少しずつ取り除いた(図 11)。精製水だけでは汚れが取り除ききれない部分には、精製水とエタノールを混合した溶液を適宜使用した。なお、蓋甲面および外側面のクリーニングは押さえを行い、漆塗膜が安定し安全に作業が行えるようになった後、実施することとした。

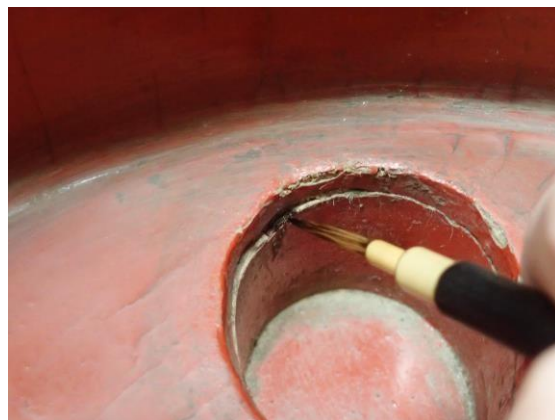
図 12 木地接合部損傷箇所への含浸

亀裂部分や、下地が露出している箇所には、構造の安定化と強化のため麦漆¹の含浸を行った(図 12)。損傷箇所の状態に応じて溶剤²で希釈濃度を適宜調整した麦漆を数回に分けて含浸させた。その後、余分な麦漆は拭き取り、乾固させた。

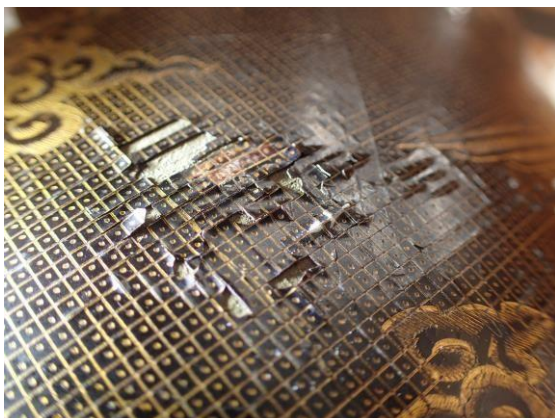
外側面および蓋表の漆塗膜は、軽く触れただけで剥落してしまうほど柔軟性が全くない状態で剥離しており、そのまま押さえる作業を開始するのは困難な状態であった(図 13)。そのため、剥離した漆塗膜に柔軟性を与えるため、水分を含ませた木綿布を、僅かに距離をおいて当てがい、塗膜の状態に合わせて適宜時間をかけてゆっくりと加湿した(図 14)。加湿により漆塗膜に柔軟性を確認した後、剥離箇所の際から膠を含浸し(図 15)、余分な膠は綿棒等で吸い取った。膠を含浸した箇所に濾紙を添えて、その上からビニールシートを当てがい、心張り法³を用いて漆塗膜の押さえを行った。なお、押さえは漆塗膜の状態を考慮し、心張りの圧力や押さえる箇所の範囲を調整しながら複数回に分けて行った。1 回目の押さえは、通常よりやや広めの範囲を7割程度の圧力で心張りを行った(図 16)。1 回目の押さえで、塗膜の安定を確認した後は、部分的に剥離している箇所に範囲を絞り、塗膜が安定するまで数回に分けて押さえを行った(図 17)。膠による押さえで安定を確認した箇所から漆による押さえを適宜開始した(図 18)。漆塗膜の剥離箇所は広範囲に及ぶことから、次年度も継続して作業を行った。

図 13 塗膜剥離

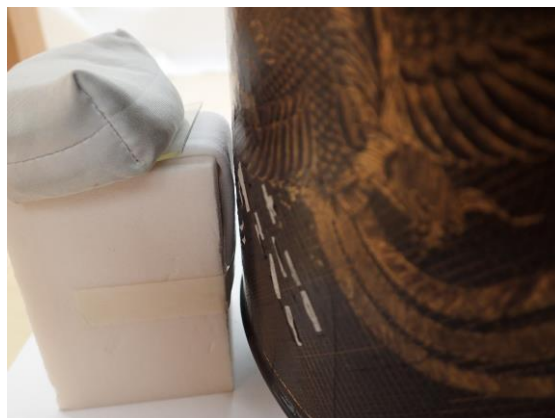
図 14 加湿

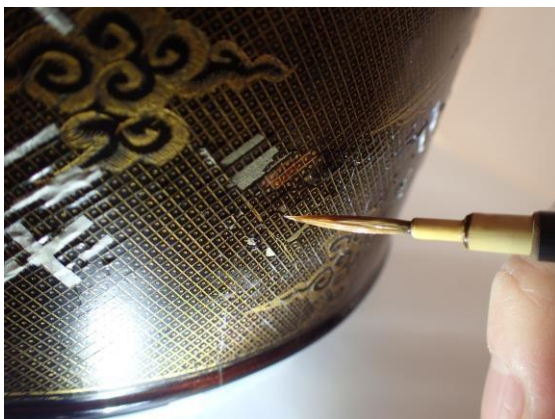
図 15 膠含浸

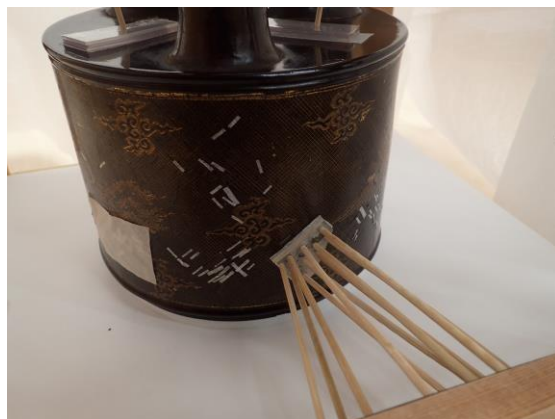
図 16 剥離塗膜の押さえ(1 回目)

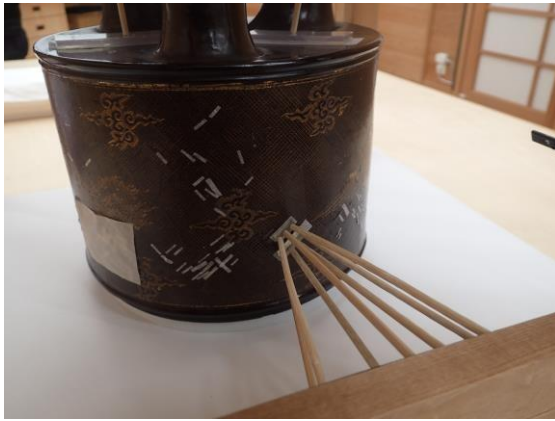
図 17 塗膜押さえ(2回目以降)

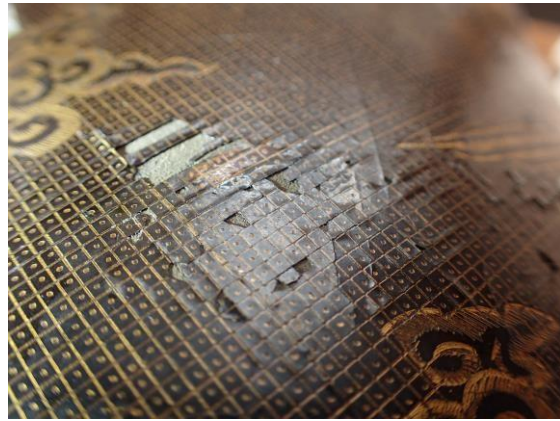
図 18 押さえで安定した箇所

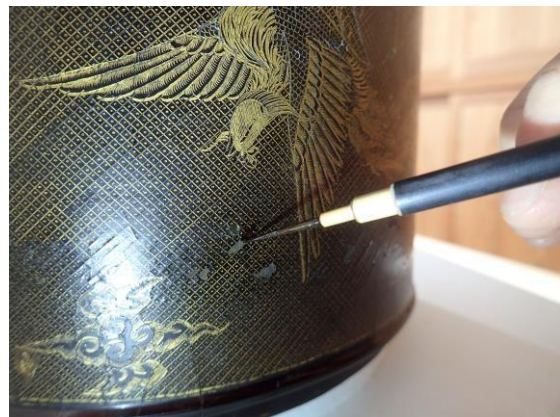
図 19 塗膜剥離部分 麦漆含浸

膠による押さえで塗膜の安定を確認した箇所は、漆による押さえを行った。漆による押さえは、溶剤で希釈濃度を調整した麦漆を使用した。剥離箇所の際から麦漆を含浸させた後(図19)、余分な麦漆が表面に残らないよう拭き取り(図20)、心張り法を用いて圧着した(図21)。なお、沈金部分に漆が残ると黒く色が変わってしまう恐れがあるため、拭き取りには細心の注意を払った。

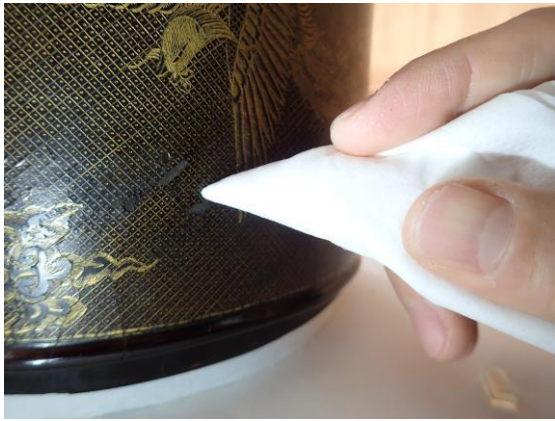
図 20 拭き取り

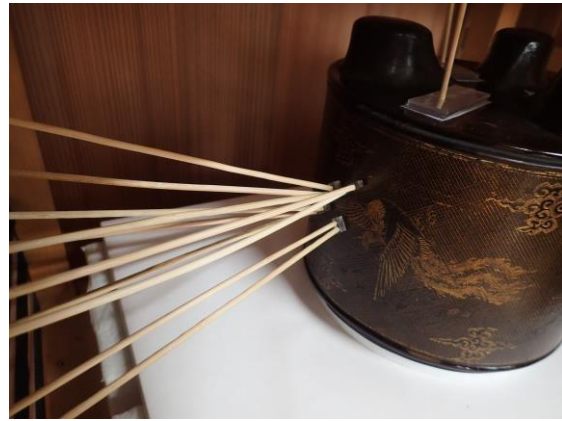
図 21 心張り法による圧着

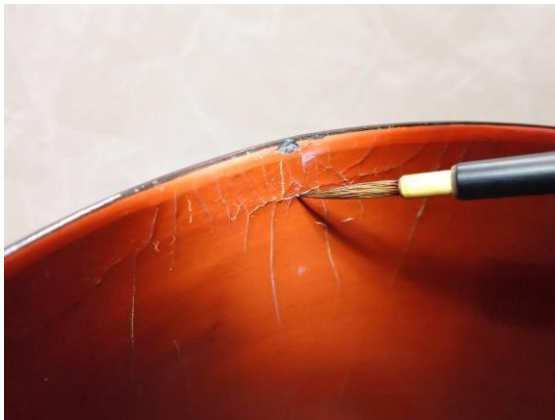
図 22 亀裂部分 麦漆の含浸

また、内側の損傷箇所や亀裂部分の漆塗膜の剥離も同様に麦漆を含浸して、心張り法やランプで圧着した(図22、23)。漆による押さえで剥離塗膜と周辺の安定が確認できた箇所は、適宜クリーニングを行った。クリーニングは、精製水を僅かに含ませた柔らかな木綿布や綿棒を使用して、汚れを数回に分けて少しずつ取り除いた。精製水だけでは取り除けない汚れについては、精製水にエタノールを混合した溶液を適宜使用した。

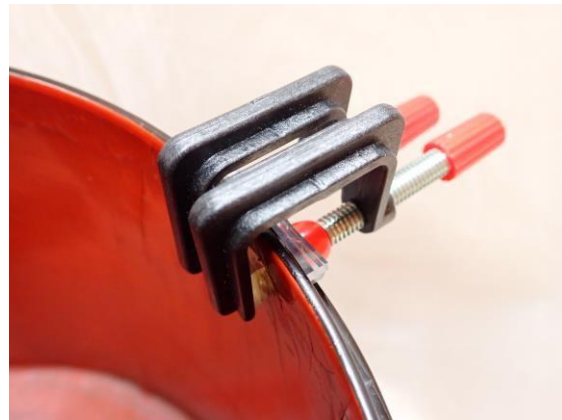
図 23 クランプによる圧着

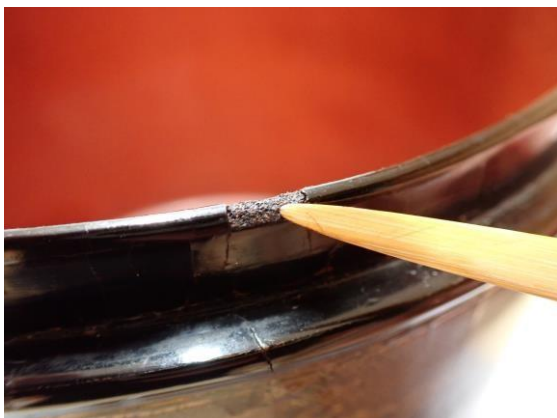
図 24 立ち上がり部分 刻苧充填

刻苧は損傷の度合いに応じて混合する木粉の粒子を適宜変えて充填した(図 24)。刻苧の乾固を確認した後、砥石等を用いて刻苧表面の形状を調整した(図 25)。刻苧充填、乾固、表面調整の一連の作業を数回行い、損傷箇所に刻苧が適切な厚みまで充填出来たことを確認した後、刻苧表面の漆固めを行った。

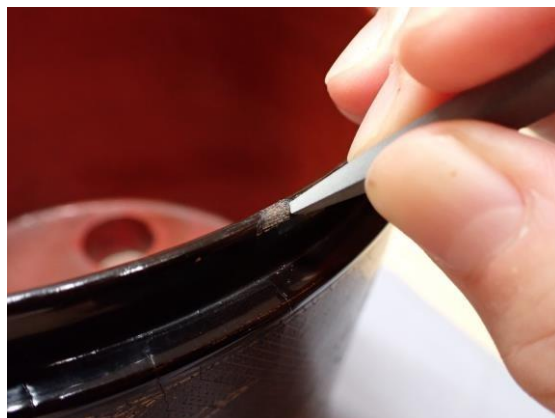
図 25 立ち上がり部分 形状調整

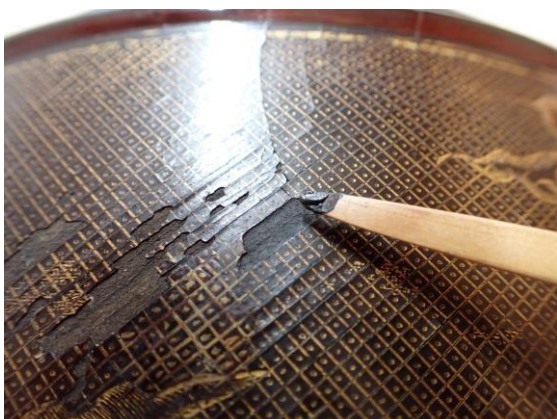
図 26 塗膜欠損箇所 下地付け

刻苧を充填した部分や小さな亀裂、損傷箇所には、漆下地を施す下地付けを行った。下地付けは損傷の度合いに応じて混合する地の粉を粗い粒子から細かい粒子へと段階を変えて行った(図 26)。その後、下地を乾固させ、砥石等を用いて下地表面の形状を調整した(図 27)。下地付け、乾固、表面調整の一連の作業を数回行い、損傷箇所に漆下地が適切に施されたことを確認した後、下地表面の漆固めをした。

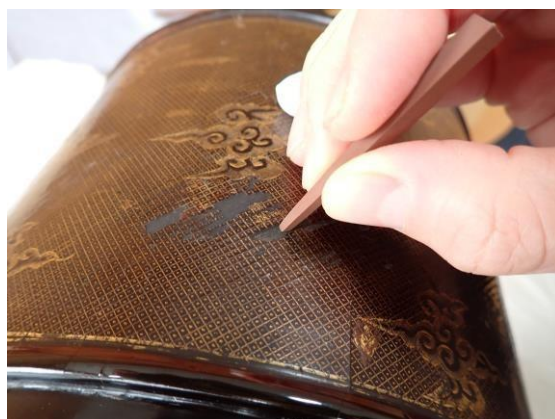
図 27 塗膜欠損箇所 形状調整

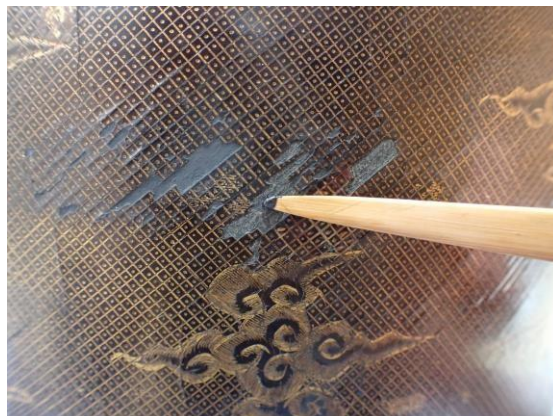
図 28 塗膜欠損箇所 錆付け

下地付けをした箇所や細かな亀裂の際は、僅かながら漆塗膜の厚み分下地と段差が生じ、触手等で塗膜が剥落する恐れがあることから、剥落防止のため塗膜際の処置として錆漆による錆付けを行った(図 28)。

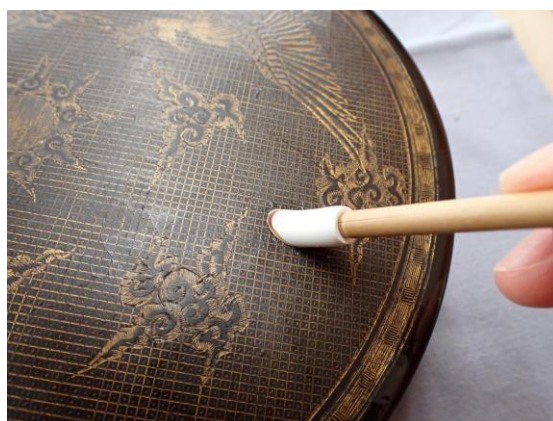
図 29 漆固め

経年や火災の影響を受けて劣化した漆塗膜の補強を目的として、漆固めを行った。漆固めは、木地呂漆と生正味漆を用いて塗布する箇所に合わせて調合し、溶剤で希釈して、刷毛やスポンジ綿棒等を用いて塗布した。その後、漆塗膜表面に漆が残らないよう拭き取り、乾固させた。特に沈金部分は、漆が残ると黒くなってしまうため、丁寧に拭き取りを行った(図 29)。

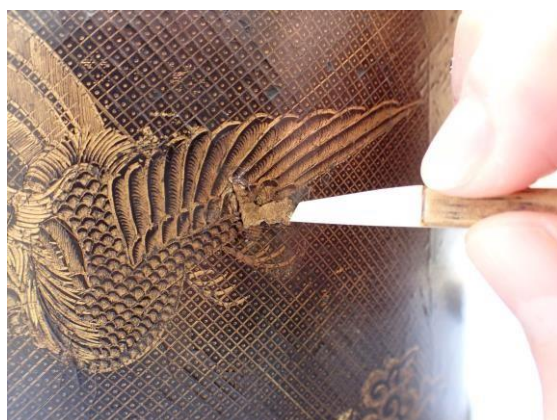
図 30 過去の修理箇所の取り外し

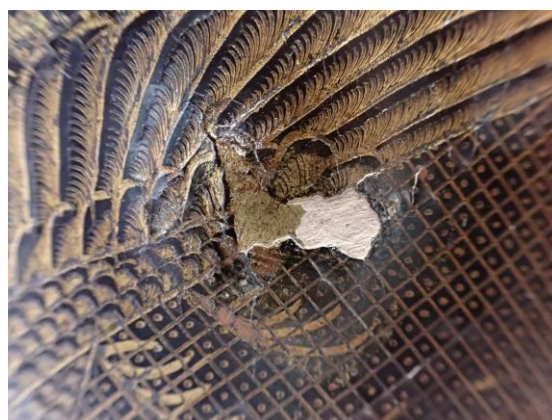
図 31 下地

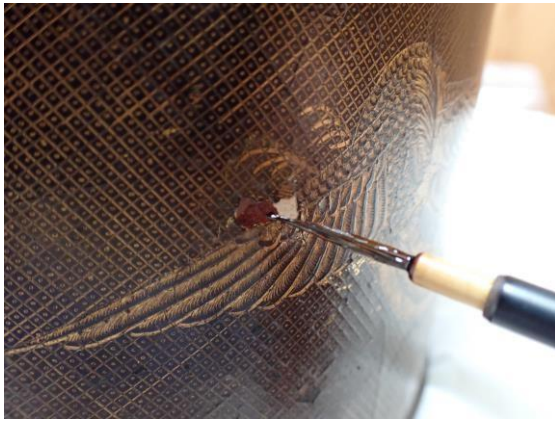
図 32 漆固め

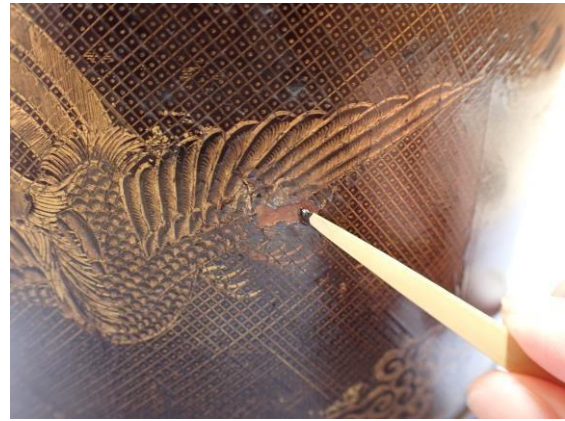
図 33 錆付け

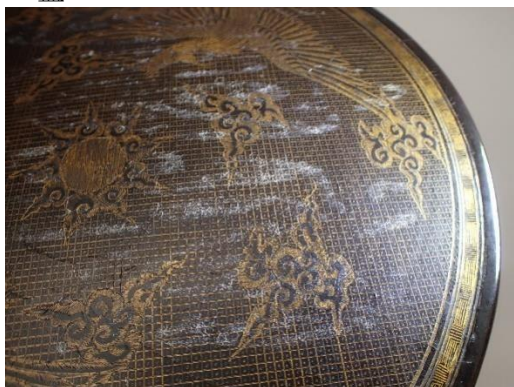
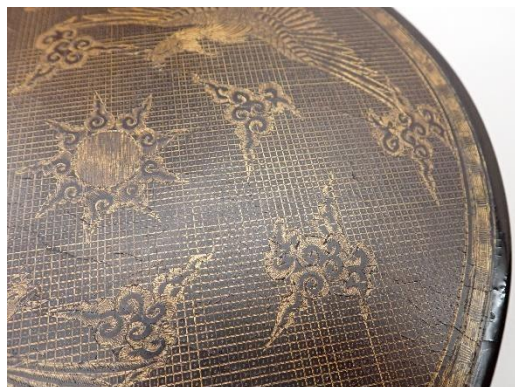
紙繊維の残存

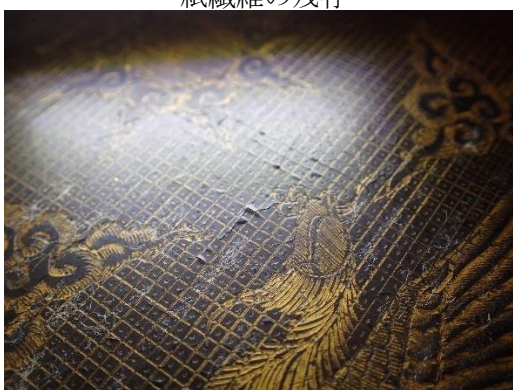
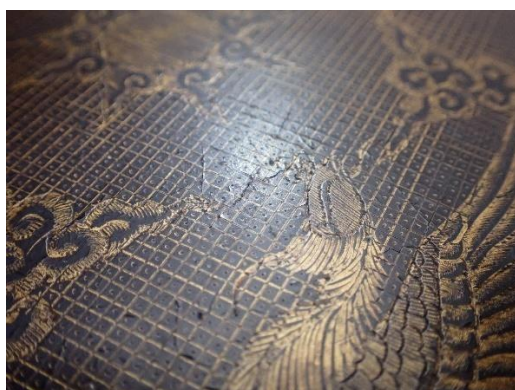
塗膜の剥離

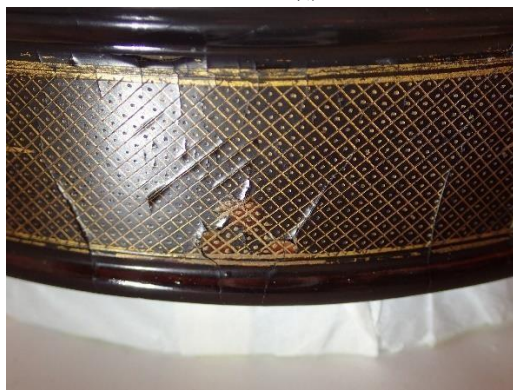
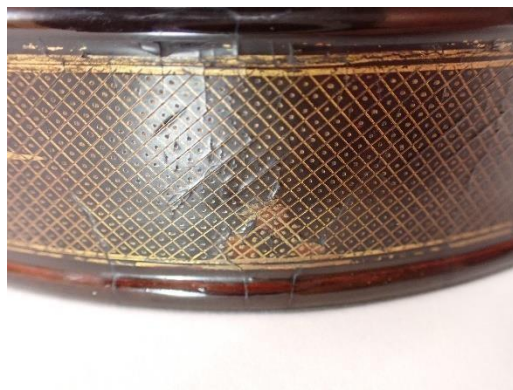
塗膜の剥離

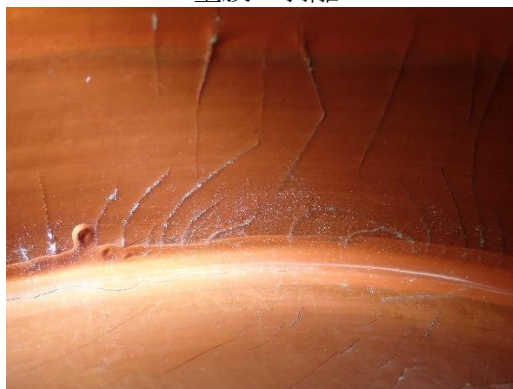
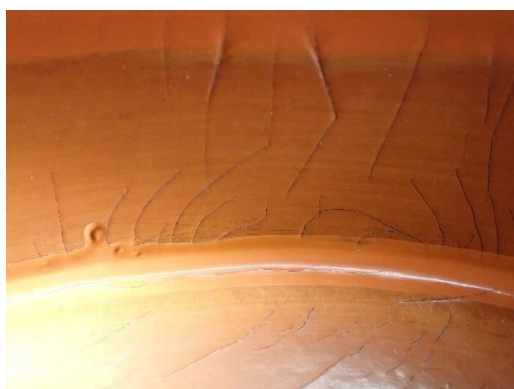
カビ汚れ・亀裂

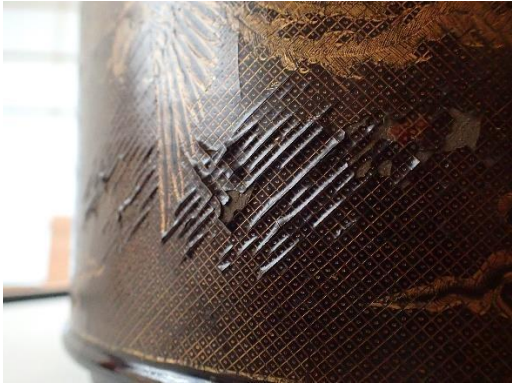
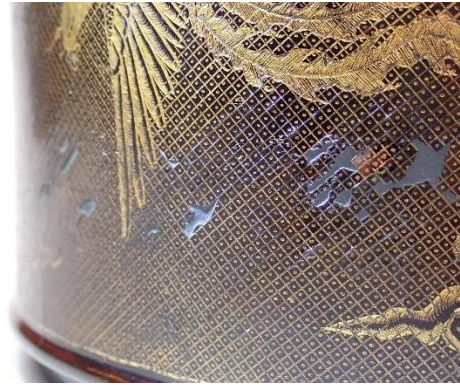
塗膜の剥離・損傷

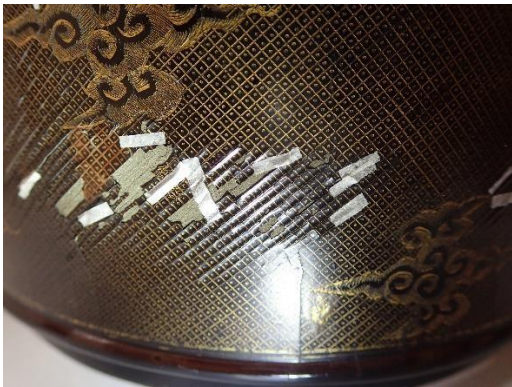
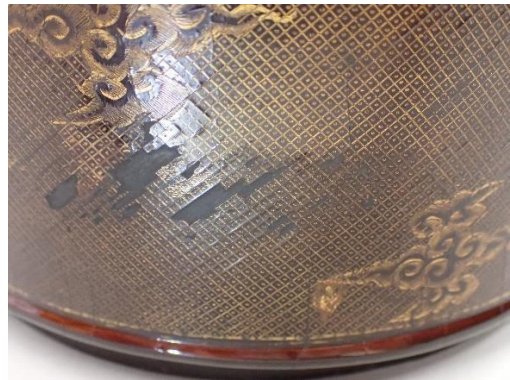
塗膜の剥離・損傷

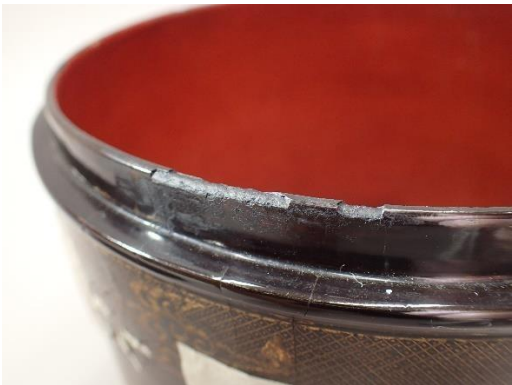
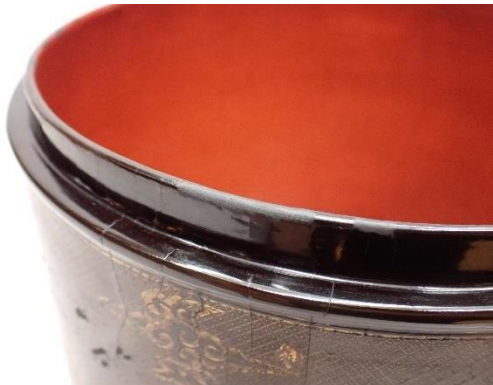
立ち上がり損傷・汚れ

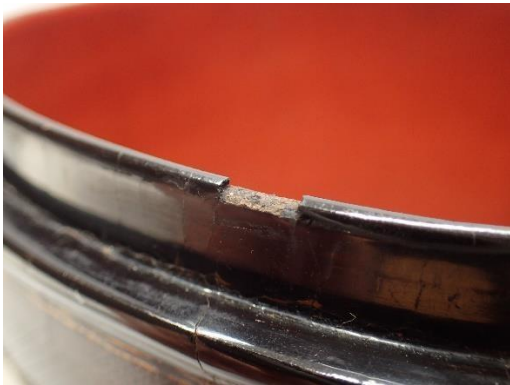
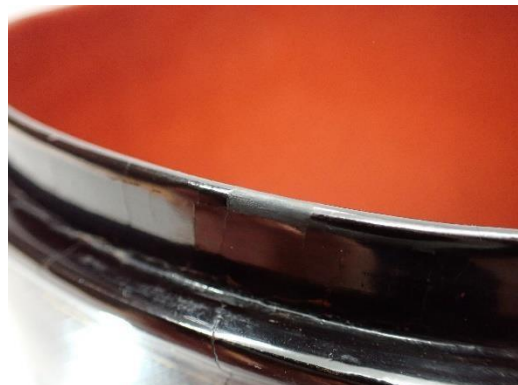
立ち上がり損傷・汚れ

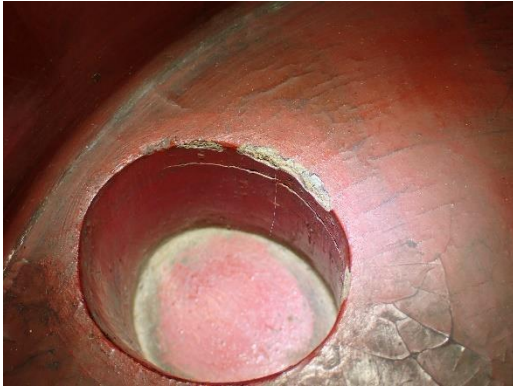
見込損傷・木地接合部亀裂

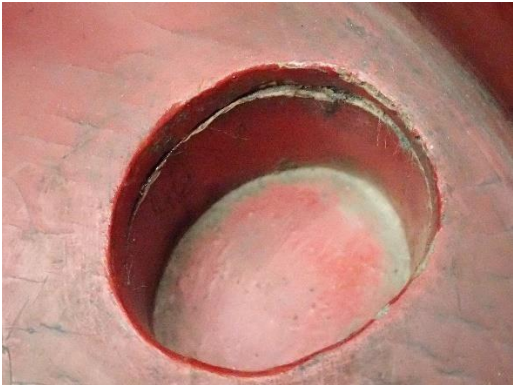
見込損傷・木地接合部亀裂

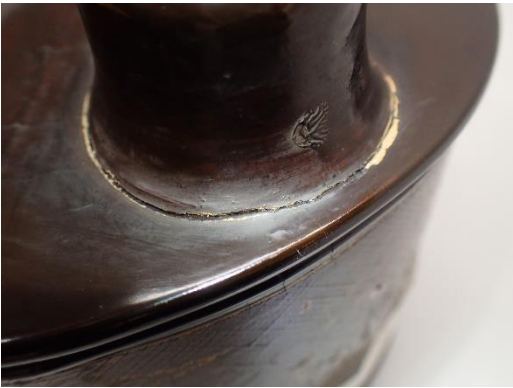
脚接合部亀裂

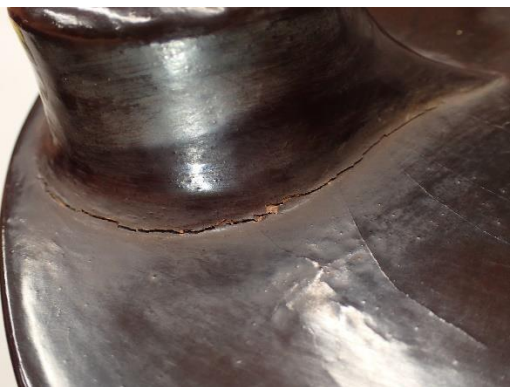
脚接合部亀裂
