「黒漆葡萄栗鼠螺鈿箔絵八角盆」修理報告

本作品は、一般財団法人沖縄美ら島財団所蔵の「黒漆葡萄栗鼠螺鈿箔絵八角盆」である。令和4年5月11日から令和5年3月31日まで3年次にわたり株式会社目白漆芸文化財研究所で修理を行った。修理にあたり担当職員を佐久本純とし、総括責任者及び修理責任者を室瀬智弥、管理技術者を鷺野谷一平、修理担当者を橋本珠美、技術監修を松本達弥が担った。

黒漆葡萄栗鼠螺鈿箔絵八角盆 一枚

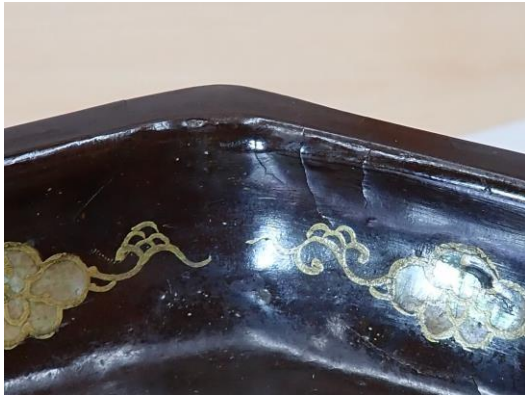
図 2 漆塗膜の亀裂

総体に経年による漆塗膜の劣化や亀裂、剥離が生じていた(図 2)。漆塗膜表面に汚れが付着していた(図 3)。いくつかの貝に浮きが見られた(図 4)。見込み部分には、火災の影響で貼りつけた薄葉紙を除去した箇所に、紙繊維の残存と固着した汚れが、シミ状の跡になっていた(図 5、6)。所々で漆塗膜に皺が寄り膨れたような箇所が見られた(図7)。漆塗膜が欠失した箇所からは、白色の下地層が見られた。このことから下地は、胡粉下地の可能性が考えられた(図 8)。見込みと鐔の接合部分に亀裂が生じていた(図 9)。鐔の外側面の各辺に施された網代と木地との接合部にも大きな亀裂が見られた(図 10)。

亀裂や接合部分の隙間、下地が露出している部分などの損傷箇所は、構造の安定と補強のため麦漆の含浸を行った。損傷箇所の状態に応じ、溶剤⁵で麦漆の⁶希釈濃度を適宜調整し、数回に分けて含浸を行った。十分に麦漆を含浸させた後、表面の余分な漆は拭き取り乾固させた(図 21、22)。

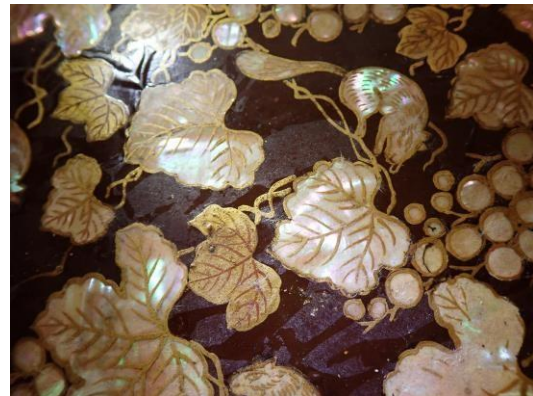
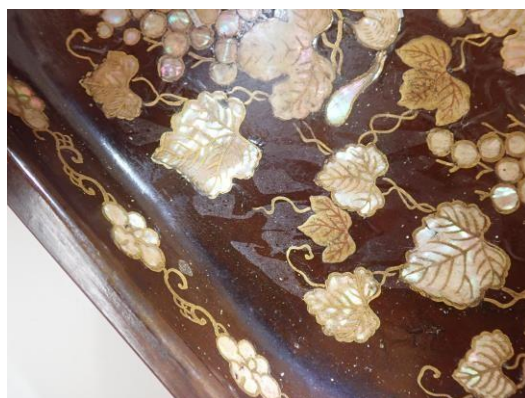
図 5 紙繊維の残存と固着汚れ

図 6 紙繊維の残存と固着汚れ

見込みの塗膜部分で紙繊維の残存と固着汚れを確認した箇所は、精製水のみでは除去が難しかったため、重曹水を用いて処置を行った¹。重曹水を僅かに含ませた柔らかい木綿布や綿棒を用いて、数回に分けて少しずつ紙繊維と汚れを除去した。その後、重曹水が塗膜表面に残留しないよう精製水を含ませた木綿布で丁寧に拭き取った(図 15)。重曹水を用いたクリーニングで紙繊維は概ね取り除くことができたが、固着汚れは完全には取り除くことができなかった(図 16)²。

取りきれなかった箇所は、微細粉末³と少量の精製水を含ませた木綿布や綿棒を用いて、汚れを絡め取るようにして除去した(図 17)。その際、塗膜の亀裂や貝の際に粉末が入らないよう留意した。除去後は、粉末が表面に残らないよう精製水を含ませた木綿布で丁寧に拭き取った(図 18)。

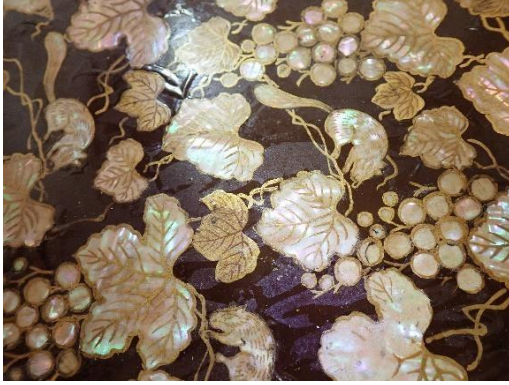
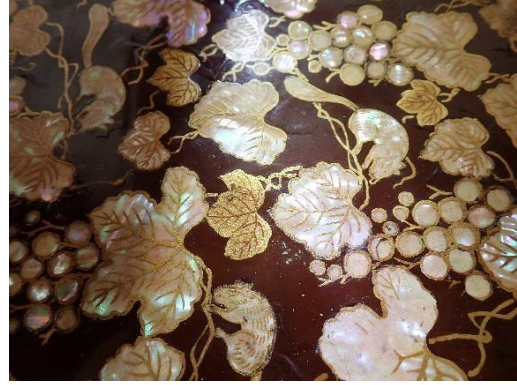
紙繊維の残存と固着汚れ

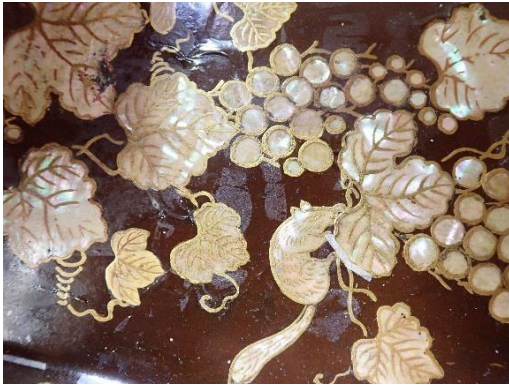
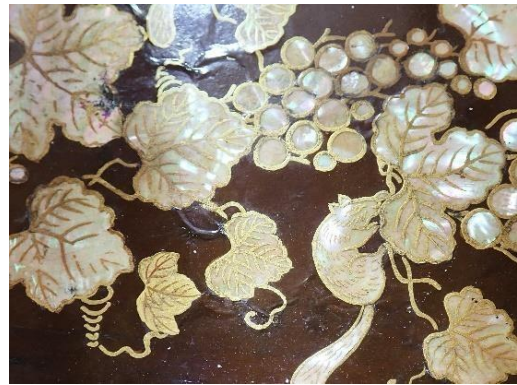
紙繊維の残存と固着汚れ

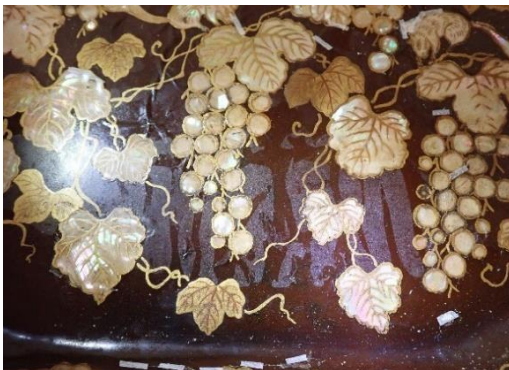
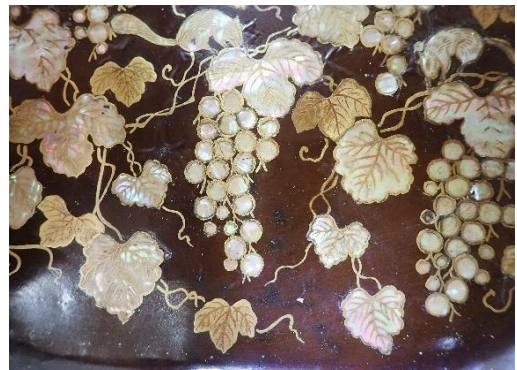
紙繊維の残存と固着汚れ

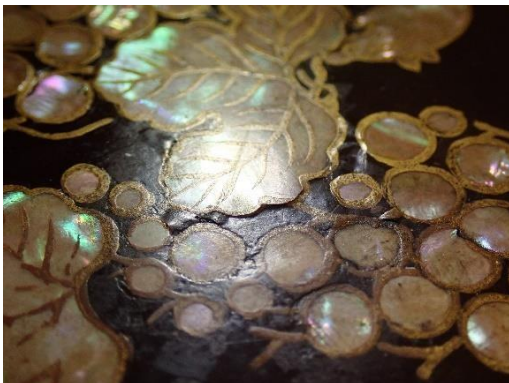
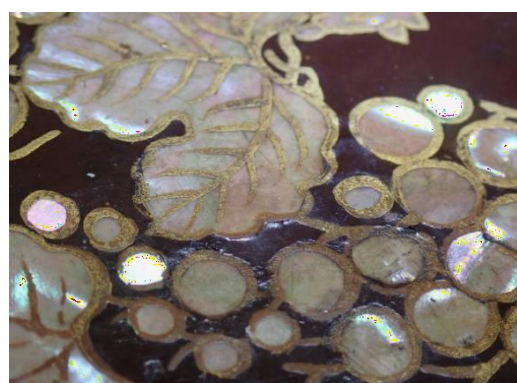
貝の浮き

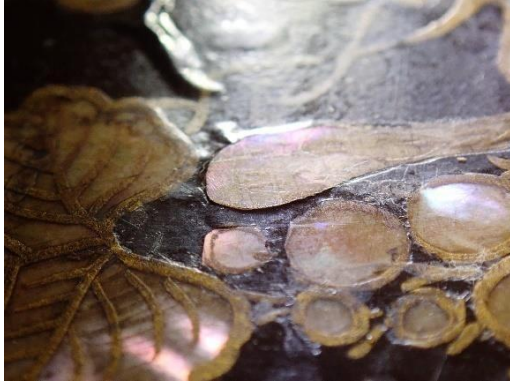
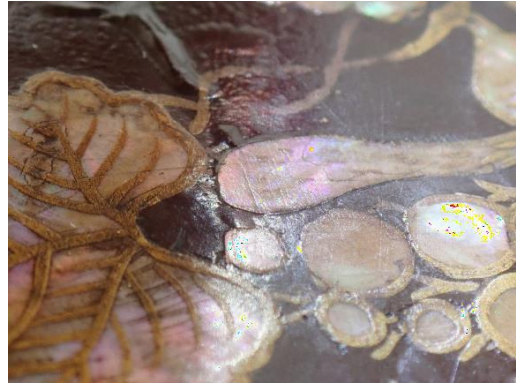
貝の浮き

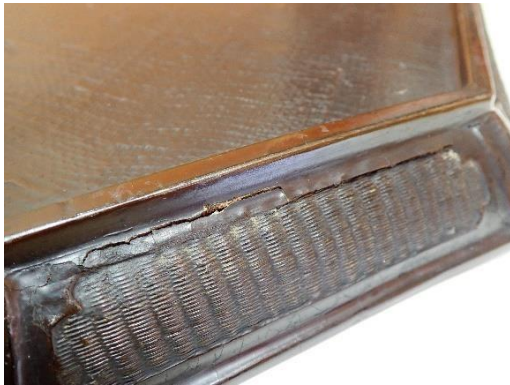
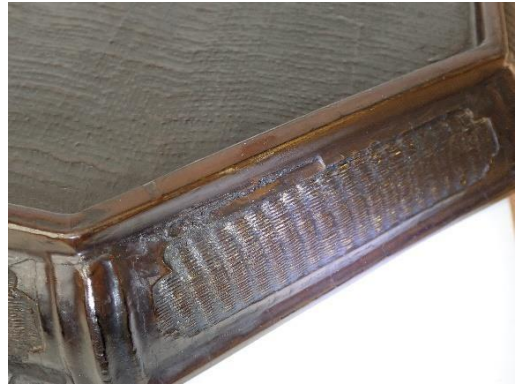
鍔部分との木地接合部の亀裂

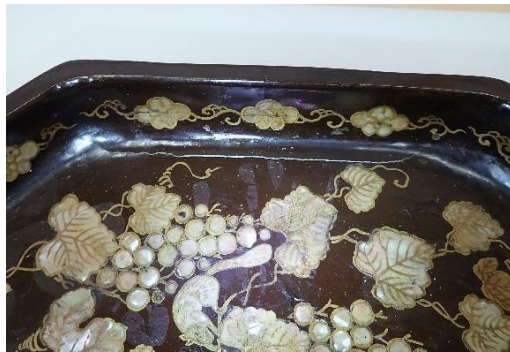
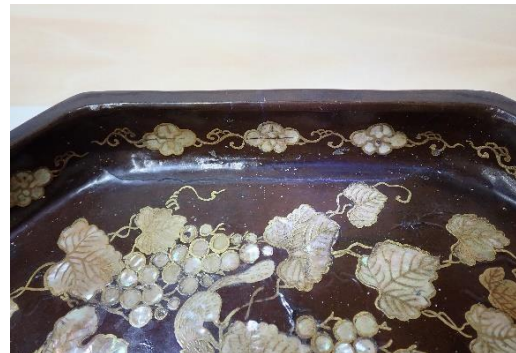
鍔部分との木地接合の亀裂

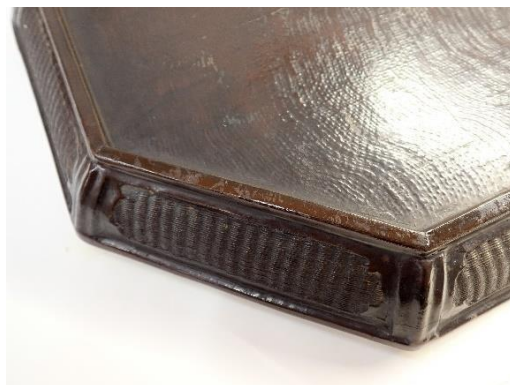
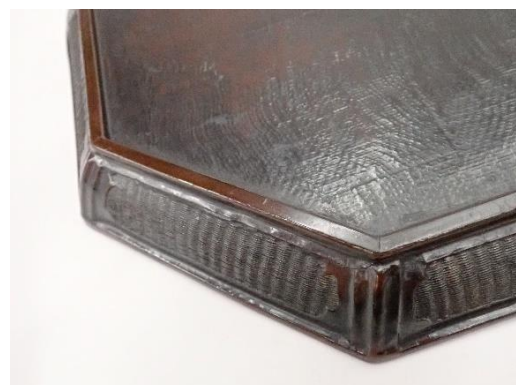
畳付 紙繊維残存と固着汚れ
