# 「黒漆鳳凰文沈金網代八角鉢」修理報告

本作品は、一般財団法人沖縄美ら島財団所蔵の「黒漆鳳凰文沈金網代八角鉢」である。令和4年5月11日から令和5年3月31日まで3年次にわたり株式会社目白漆芸文化財研究所で修理を行った。修理にあたり担当職員を佐久本純とし、総括責任者及び修理責任者を室瀬智弥、管理技術者を鷲野谷一平、修理担当者を鄭守高、技術監修を松本達弥が担った。

黒漆鳳凰文沈金網代八角鉢 一口

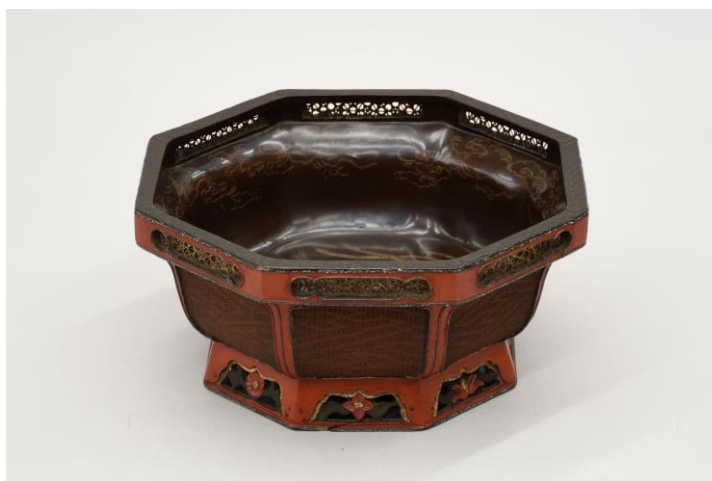
図 1 作品全景(修理前)

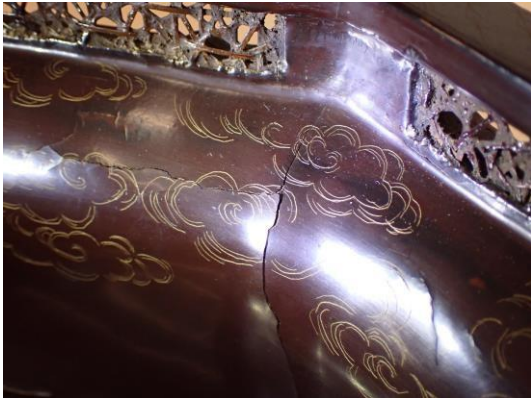
総体に経年による漆塗膜の劣化や亀裂、剥離が生じていた。内側は見込みの縁周りや木地接合部に亀裂が生じ漆塗膜が浮いていた(図 2)。口縁部分は、多数の亀裂が生じ、角は塗膜が欠損し下地が露出していた(図 3)。各窓枠の内側には埃汚れが堆積していた(図 4)。胴の窓枠周辺には亀裂が散見された(図 5)。網代との接合部には亀裂が生じ、隙間が見られた(図 6)。高台接合部には内外に亀裂が生じており(図 7)、一部では木地が割れていた(図 8)。また、高台の側面に液体が垂れたような跡が見られた(図 9)。高台の畳付は使用による摩滅で、木地が露出していた(図 10)。外縁や高台の裾周りの金属線部分には、銀色の粒状の物質が所々に見られた(図 11)。

図 2 内側の亀裂

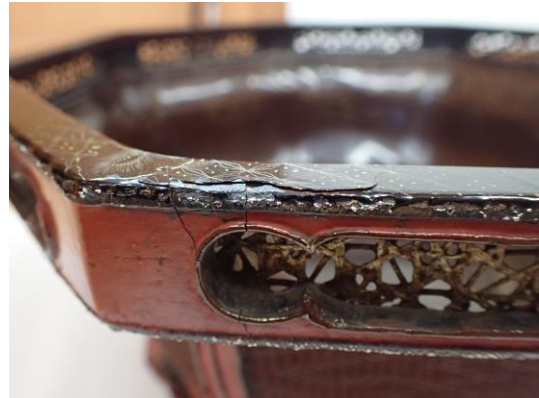
図 3 縁部分の亀裂と下地の露出

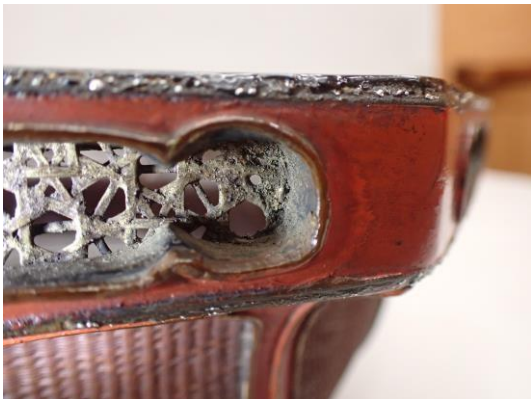
図 4 埃汚れの堆積

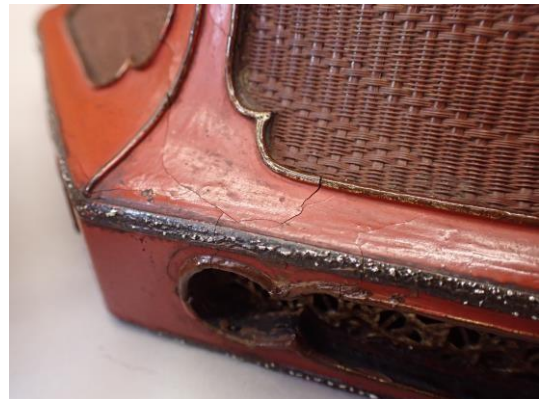
図 5 胴部分 窓周辺の亀裂

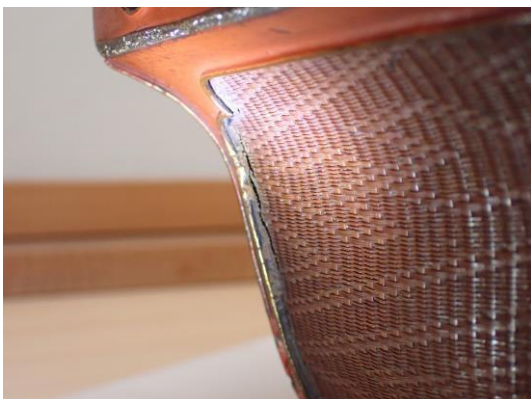
図 6 網代接合部の隙間

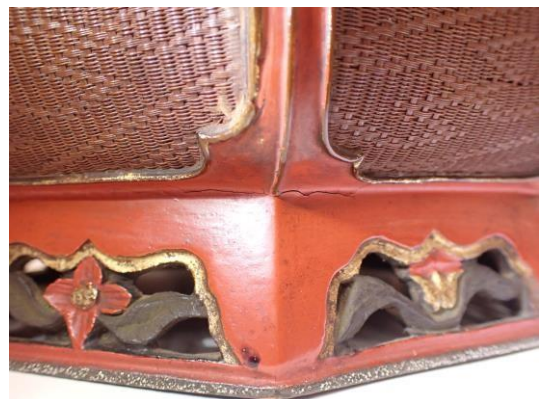
図 7 高台接合部の亀裂

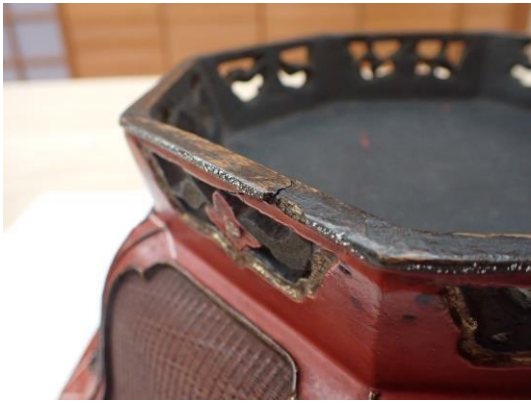
図 8 高台 木地割れ

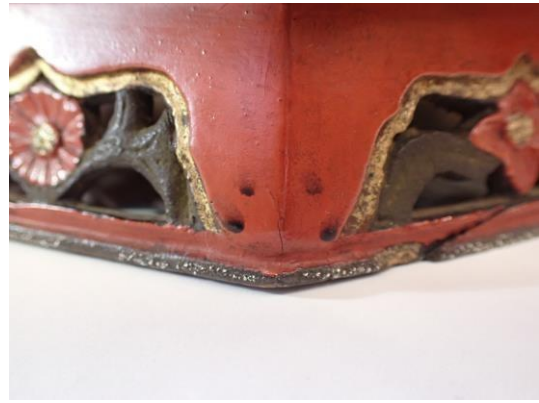
図 9 液体の付着

作品表面の付着物を除去した。高台部分に確認した、液体が垂れたような跡は、精製水を僅かに含ませた木綿布で取り除いた(図 16)。網代部分や周辺に見られた付着物は、柔らかい篋を用いて、取り除いた(図 17)。

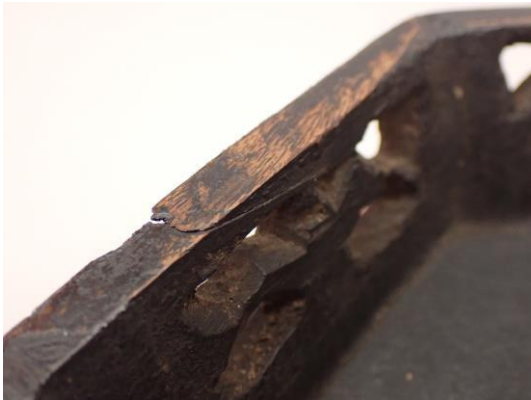
図 10 木地の露出

摩滅により木地が露出した畳付部分は、漆固めを行った。漆固めは、状態に応じて生正味漆を溶剤で希釈して、刷毛等で塗布した。その後、塗膜表面に漆が残らないよう丁寧に拭き取り、乾固させた(図 27)。

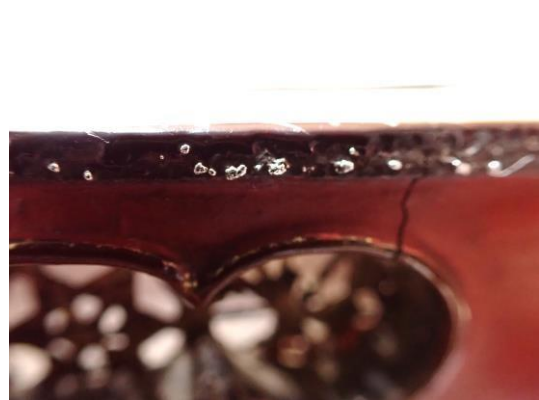
図 11 銀色粒状の物質

外縁部分と裾部分には金属線が施されている。金属線は過去の科学分析調査<sup>7</sup>から、鉛であることが判明している。鉛は、環境変化の影響を受けやすく、一度錆化などの変質が生じると急速に進行するなどの事例もある。今回の火災が鉛部分にどのような影響をあたえているかは不明なため、今後は定期的な鉛部分の経過観察が必要である。
