「朱漆三巴文盆」修理報告

本作品は、一般財団法人沖縄美ら島財団所蔵の「朱漆三巴文盆」である。令和4年5月11日から令和5年3月31日まで3年次にわたり株式会社目白漆芸文化財研究所で修理を行った。修理にあたり担当職員を佐久本純とし、総括責任者及び修理責任者を室瀬智弥、管理技術者を鷲野谷一平、修理担当者を鄭守高、技術監修を松本達弥が担った。

朱漆三巴文盆 一枚

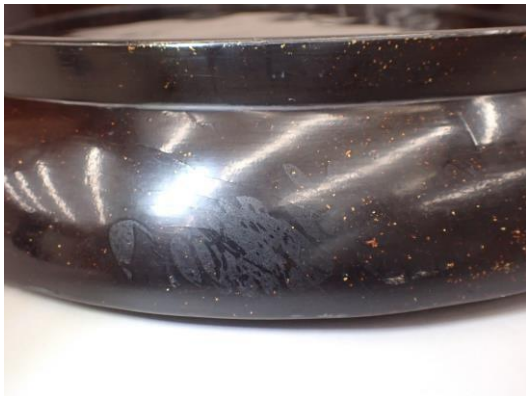
火災の影響により、薄葉紙が貼り付いた箇所や漆塗表面に、シミ状の跡や紙繊維の残存が見られた(図 3)。三巴文の表面には、所々に白い細粒の付着物と金色が見られた(図 4、5)。紫外線や火災の影響により漆塗膜が劣化していた(図 6)。木地収縮により、総体に反りが生じ高台が安定して着地できない状態であった(図 7)。また、反りの影響で見込みや鏝の内外側に塗膜の亀裂が生じていた(図 8)。鏝の一部には過去の修理跡がみられた(図 9)。高台内には、「真南風御物」の文字の痕跡を確認した(図 10)。

図 3 塗膜表面のシミ汚れ

鍔外側に見られた紙繊維の付着やシミ状の跡は、精製水やエタノール水溶液では、取り除くことが難しかったため、微細粉末⁶を用いて除去した。僅かに水分と微細粉末を含ませた綿棒で除去を行いながら、周辺と質感を馴染ませるように仕上げた（図 18）。

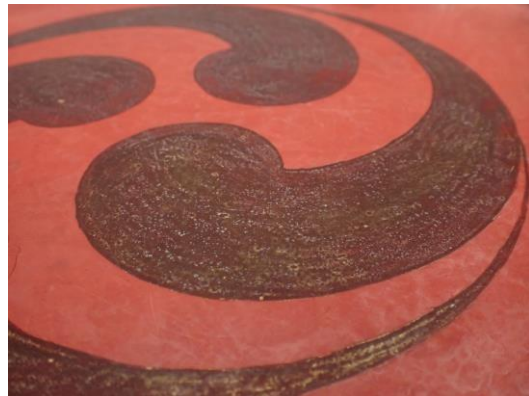
図 4 白色物質

巴文部分の白色の付着物は、東京文化財研究所の倉島玲央⁴氏の協力を得て分析調査を行った。走査型電子顕微鏡による分析調査の結果、付着物はカルシウム由来であることが判明した⁵。付着物について所蔵者と協議を行い、除去することが決定した。付着物は精製水で除去が可能だったため、精製水を僅か含ませた木綿布で拭き取った(図 17)。

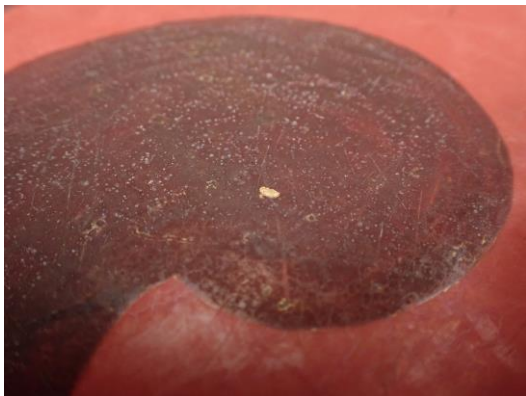
図 5 三巴文の金色部分

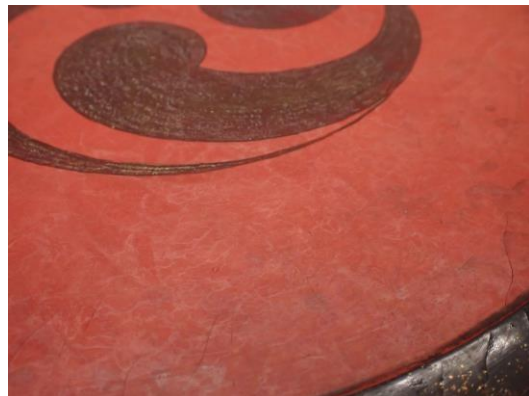
図 6 朱漆の劣化

経年や火災時の環境により劣化した漆塗膜は漆固めを行った。表面は、素黒目漆 9:生正味漆 1 の割合で調合した漆、裏面は生正味漆を使用した。塗布する際は、溶剤で希釈して刷毛を用いた(図 24)。塗布後、塗膜表面に漆が残らないよう丁寧に拭き取り、乾固させた(図 25)。

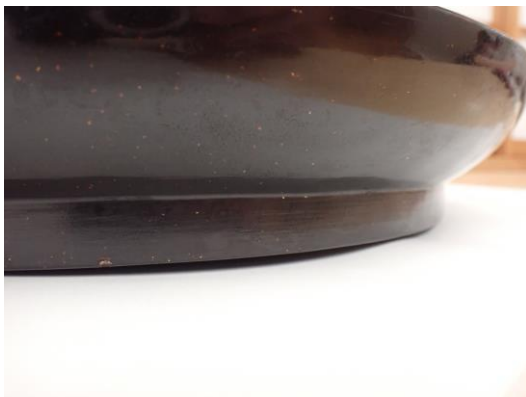
図 7 器体の反り

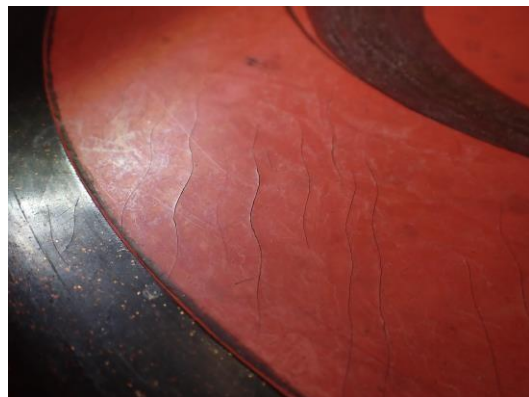
図 8 亀裂

亀裂などの損傷箇所は、構造の安定と補強のため麦漆の含浸を行った。亀裂の状態に応じ、溶剤⁷で麦漆⁸の希釈濃度を適宜調整し、数回に分けて含浸を行った（図 19）。十分に麦漆を含浸させた後、表面の余分な漆は拭き取り乾固させた。

見込み部分の亀裂は、亀裂周りの朱漆面に錆漆が付くことで黒く目立つ恐れがあったため、麦漆の含浸を複数回施して充填を行った。

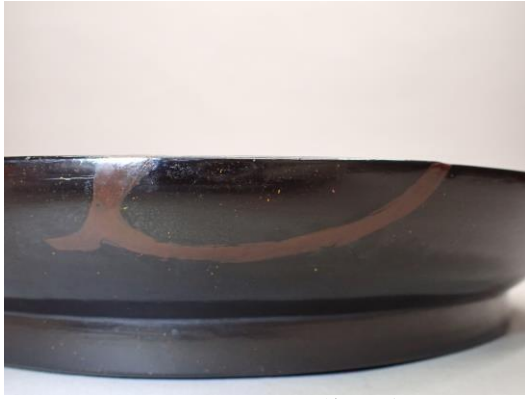
図 9 過去の修理跡

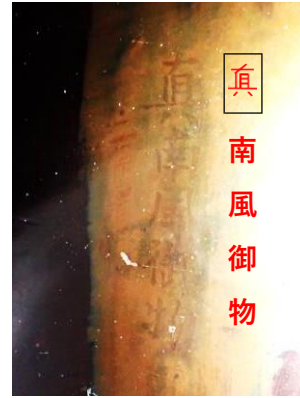
図 10 高台内「真南風御物」の文字

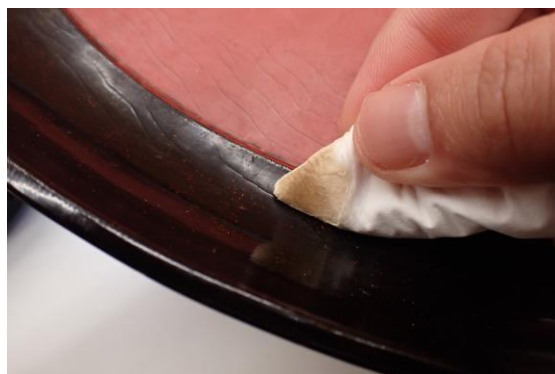
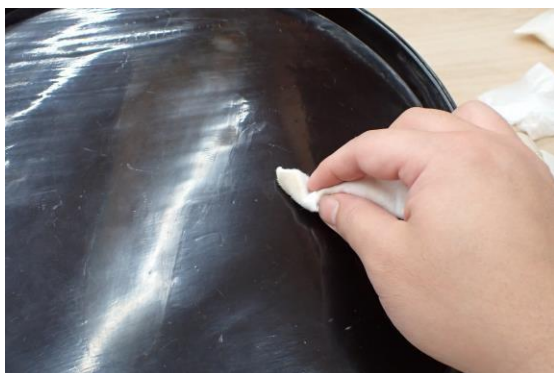
図 15 重曹水によるクリーニング

クリーニング作業前に剥落の恐れがある損傷箇所へ養生を行った。損傷箇所に小さく短冊状に切った雁皮紙を、精製水で粘度を調整した糊で貼り剥落防止の養生をした(図 14)。漆塗膜表面の埃を毛棒で払い落とし、精製水を使用してクリーニングを行ったが、精製水のみでは汚れを取りきることが難しかったため、重曹水を用いたクリーニングを試みた³。重曹水を僅かに含ませた木綿布や綿棒を用いて柔らかくした汚れを、エタノールを使用して拭き取った(図 15、16)。

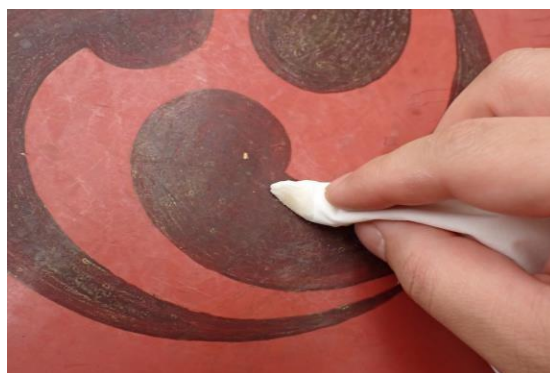
図 17 巴文部分のクリーニング

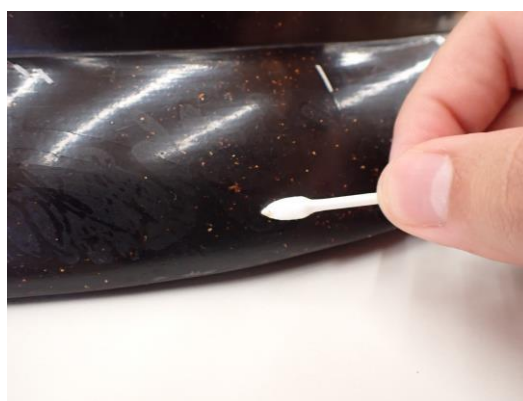
図 18 付着物の除去

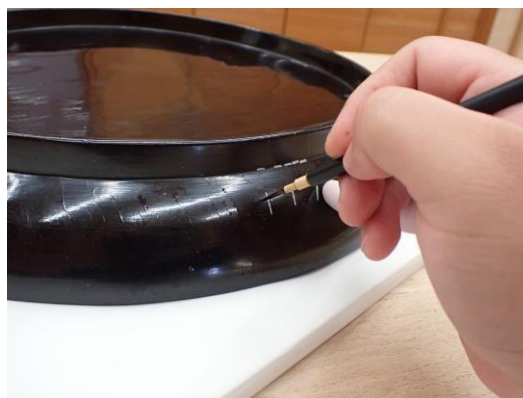
図 19 麦漆含浸

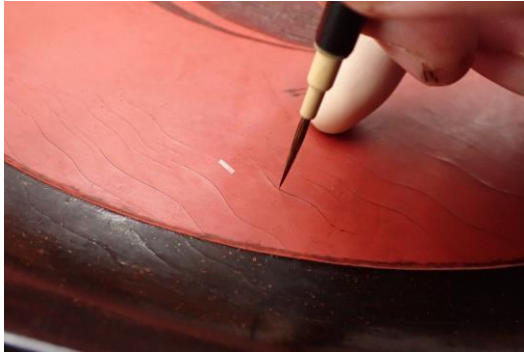
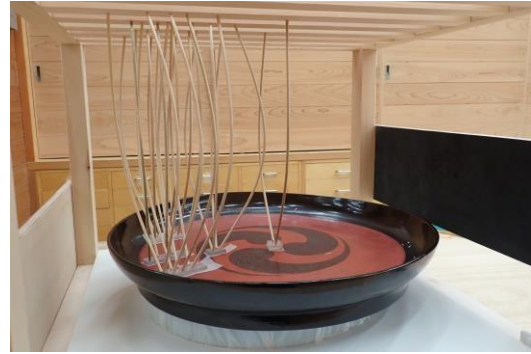
図 20 麦漆含浸

図 21 心張り

塗膜の剥離箇所は、押さえを行い安定させた。押さえには、溶剤で希釈した麦漆を使用した。剥離箇所の状態に応じて、麦漆の希釈濃度を適宜調整し、筆等を用いて剥離塗膜の際より数回に分けて含浸を行った(図 20)。その後、表面に残った余分な麦漆は丁寧に拭き取り、心張り法⁹を用いて剥離箇所を圧着安定させた(図 21)。

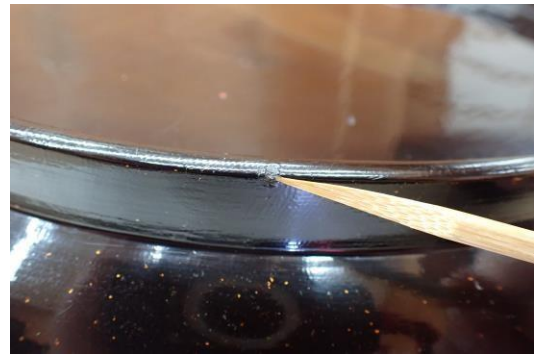
図 22 下地付け

打損により塗膜を欠失した損傷箇所には、漆下地¹⁰を施す下地付けを行った。下地付けは、損傷の度合いに応じて混合する地の粉の粒子を適宜変えて行った(図 22)。下地が乾固した後、砥石等を用いて下地表面を整えた。下地付け、乾固、表面調整の一連の作業を数回繰り返し、損傷箇所に下地が適切に施されたことを確認した後、下地表面の漆固めを行った。

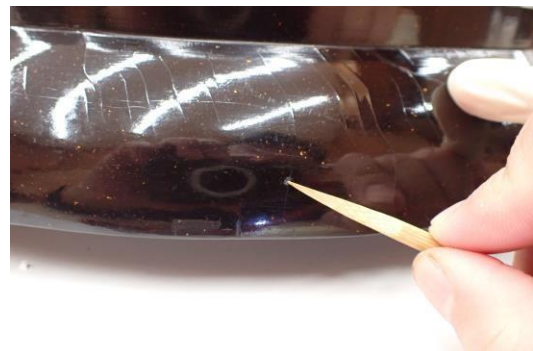
図 23 錆付け

処置を施した損傷部分は、僅かながら塗膜際に段差が生じ、取り扱い時の触手等で損傷を招く恐れがある。損傷防止のため、塗膜際として錆漆¹¹を施す錆付けを行った(図 23)。

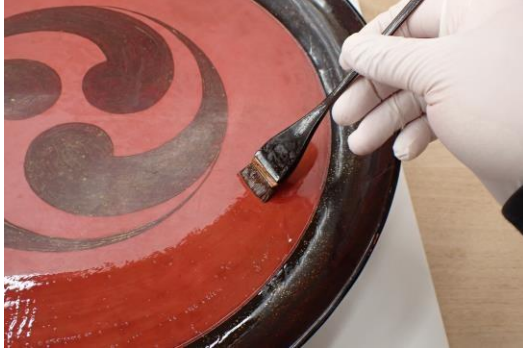
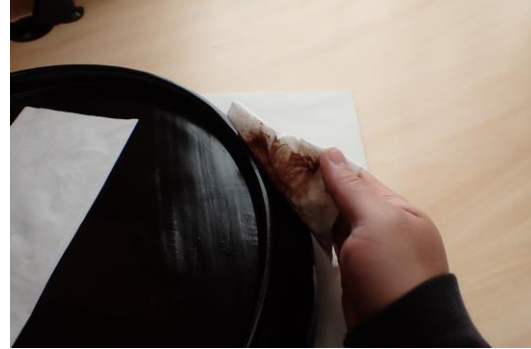
図 24 漆固め

図 25 拭き取り

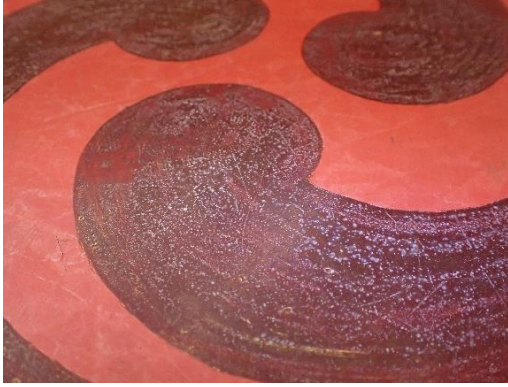
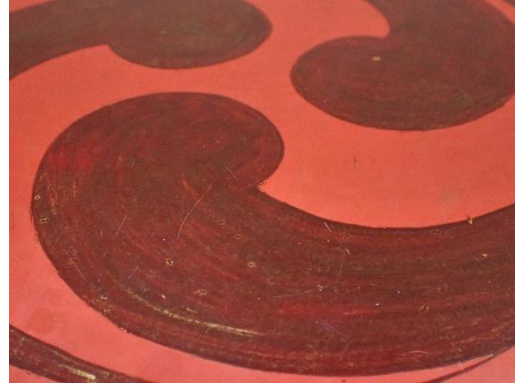
付着物除去

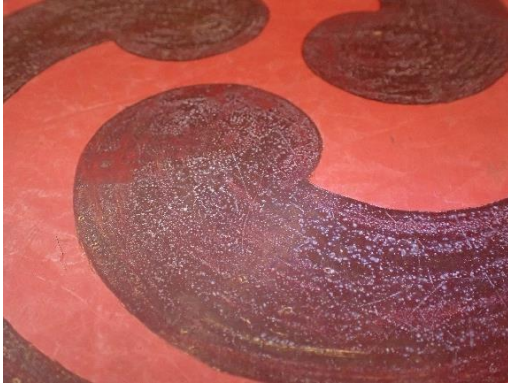
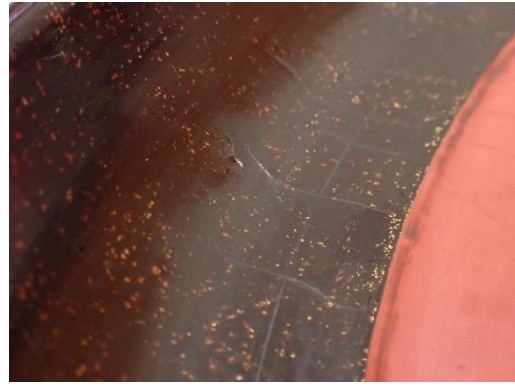
塗膜押さえ

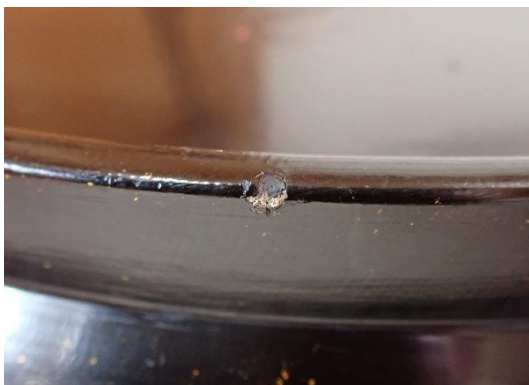
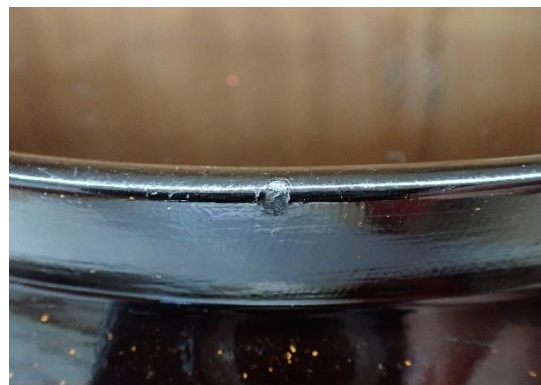
打損部分処置
