蠟箋墨書「梁必達詩唱和詩」保存修復報告

本作品は、一般財団法人沖縄美ら島財団所蔵、蠟箋墨書「梁必達詩唱和詩」（以下適宜「梁必達詩」と略す）である。平成25年4月1日から平成26年2月28日まで有限会社 墨仙堂で修復を行った。修復にあたり、上江洲安亨を監督職員とし、関地久治を総括責任者および管理技術者、修復担当ならびに写真撮影(35mm、デジタルカメラ)報告書作成は箭木康一郎が行った。また4×5版の写真撮影は三原昇が行った。

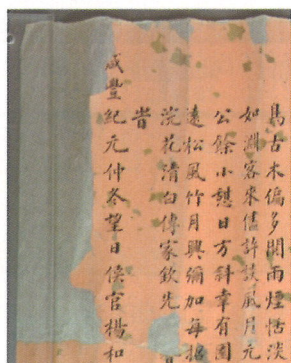
Fig. 15 修復前 「梁必達詩 1」

本紙の一部に欠失が見られた。更に、本紙全体に生じた折れや皺に伴う破れが見られた。

本紙左上部 本紙料紙の欠失

本紙料紙に適する補修紙を選定し、欠失箇所に着った。又、本紙の破れ箇所には補強紙を施した。

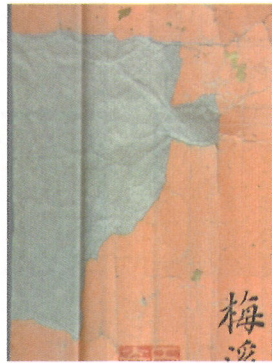
Fig. 16 修復前 「梁必達詩 2」

本紙左中央部 本紙料紙の欠失

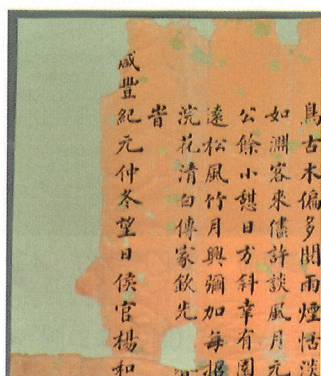
Fig. 18 修復後「梁必達詩1」

本紙左上部 本紙料紙の欠失

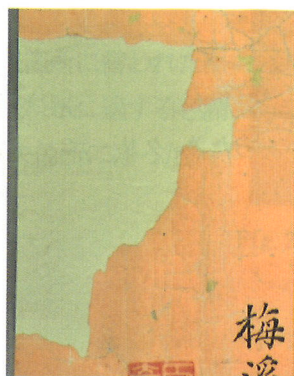
Fig. 19 修復後「梁必達詩2」

本紙左中央部 本紙料紙の欠失

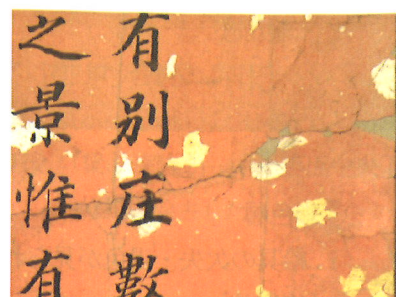
Fig. 20 修復後「梁必達詩2」

本紙右中央部 本紙料紙の破れ・欠失

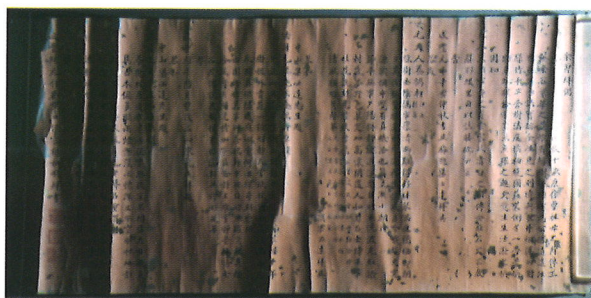
Fig. 21 修復前「梁必達詩1」 本紙斜光線写真

本紙全体に折れや皺が多数生じていた。特に左右辺では、巻いて収納された為に生じた連続する深い縦折れや皺が見られた。

本紙の折れ・皺

フラットニングを行い、本紙に生じた折れや皺を伸ばした。更に、折れや皺の裏面に折れ伏せを施した。又、平らな状態で保存収納する事で、今後の折れ破損の要因を軽減させた。

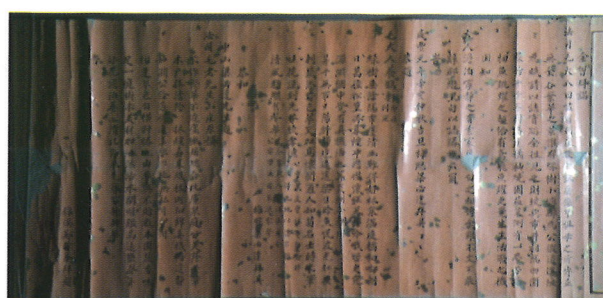
Fig. 22 修復前「梁必達詩2」 本紙斜光線写真

本紙の折れ・皺

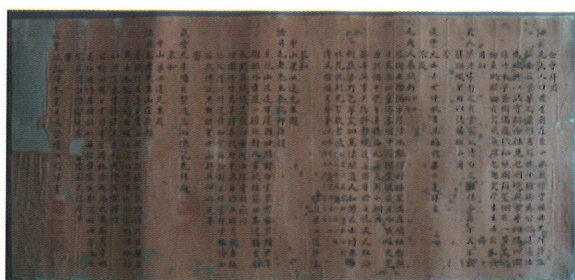
Fig. 23 修復後「梁必達詩1」 本紙斜光線写真

本紙の折れ・皺

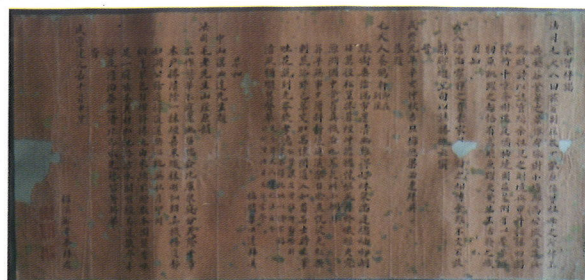
Fig. 24 修復後「梁必達詩2」 本紙斜光線写真

本紙の折れ・皺

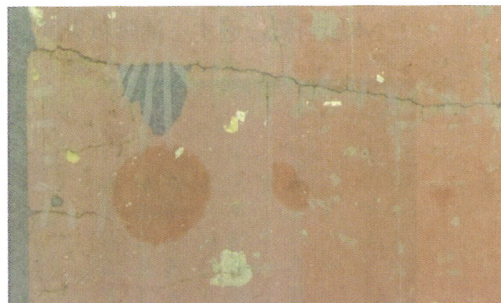
本紙全体に染みや汚れが確認出来た。

Fig. 25 修復前 「梁必達詩2」 本紙の染み

作品の風合いを損ねる恐れがあった為、クリーニングは行わなかった。

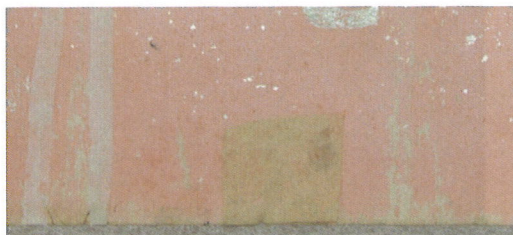
過去の修理の際、いずれの本紙にも楮紙で1層の裏打ちが施されていた。又、「梁必達詩2」に関しては、本紙中央下部の小口付近の1箇所にはのみ補修紙が確認出来た。2紙共それ以外の欠失箇所に補修紙は無く、いずれも本紙料紙の

Fig. 26 修復前 「梁必達詩2」 本紙裏面中央下部欠失箇所に施された補修紙

欠失箇所から裏打ち紙が露出していた。

本紙に施された裏打ち紙・欠失箇所に繕われた旧補修紙を除去した。その後、本紙料紙に適する色調に合わせて染色した補修紙を欠失箇所に繕った。

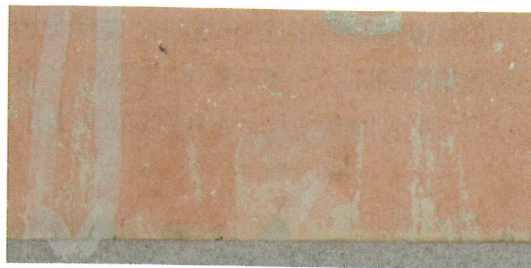
Fig. 27 修復後 「梁必達詩2」 本紙裏面中央下部
補修紙を除去した

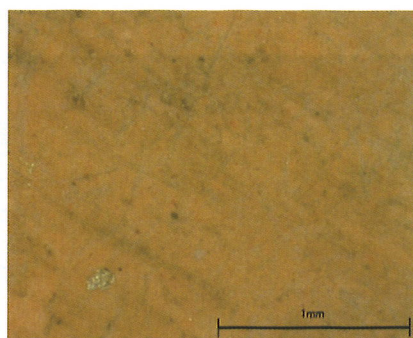
2 Fig. 53 汚れ

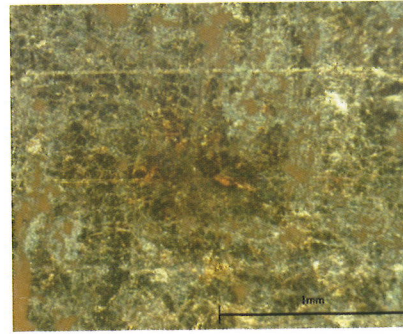
6 Fig. 64 金箔の変色

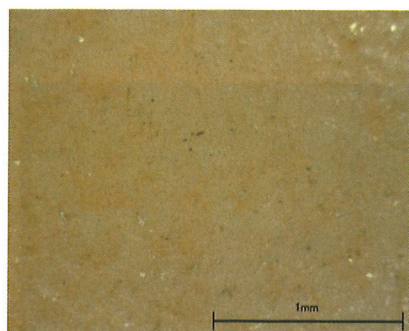
1 Fig. 66 本紙料紙の退色
