「朱漆鳳凰雲椿沈金硯箱四段重」保存修復報告

朱漆鳳凰雲椿沈金硯箱四段重 1合

III. 概要

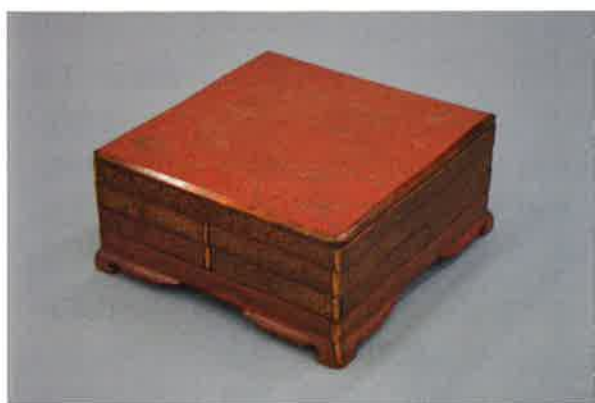
修復前 (全体)

塗膜表面は経年により付着した埃汚れのため、塗膜本来の艶を失っている。硯箱内側の入隅や脚の接合部分には、木地の収縮および歪みが原因で生じたと思われる亀裂が見られる。上から1、2、3段目の側面は、塗膜全体に断文が深く入り剥離・剥落が目立ち、大変危険な状態である。縁周りには使用による塗膜欠損や塗膜剥離が見られる。蓋および4段目の塗りと加飾は、塗膜の状態と沈金の彫りの様子から後補の可能性はある。
