続本墨書「尚育王書」保存修復報告

本作品は、一般財団法人沖縄美ら島財団所蔵の続本墨書「尚育王書」である。平成26年9月18日から平成27年3月19日まで有限会社墨仙堂で修復を行った。修復にあたり、幸喜淳を監督職員とし、関地久治を総括責任者及び管理技術者、修復担当並びに写真撮影(35mm、デジタルカメラ) 報告書作成は箭木康一郎が行った。また、4×5版の写真撮影は三原昇が行った。

修復内容：損傷の見られる本紙の修復処置

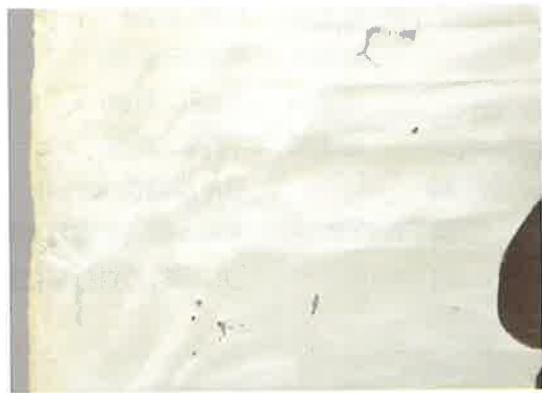
中央上部から下部にかけ、虫害による本紙料綱の欠失が見られた。

Fig. 9 修復前 本紙左上部
本紙の破れ・欠失

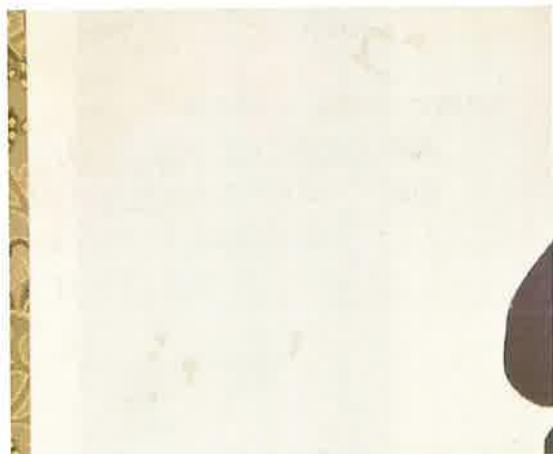
Fig. 10 修復後 本紙左上部
本紙の破れ・欠失

本紙料綱に適する補修綱を選定し、欠失箇所に繕った。

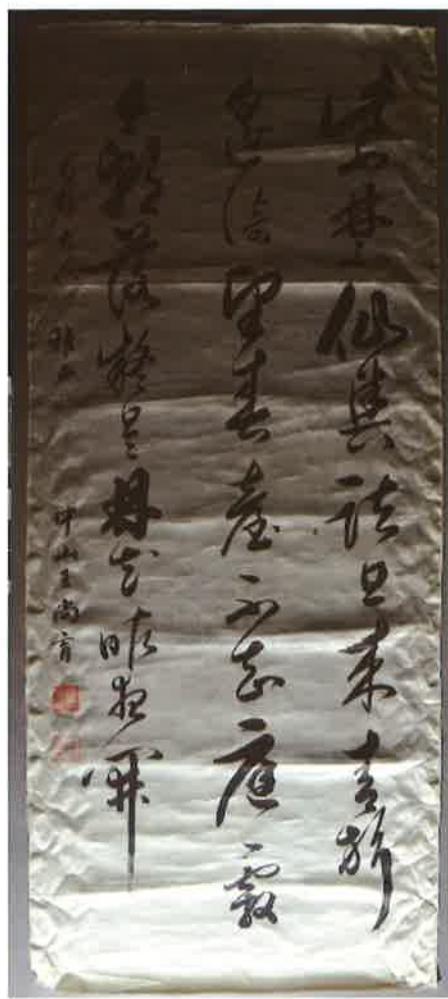
本紙全体に強い折れ・皺が多数生じていた。

Fig. 11 修復前 本紙斜光線写真
本紙の折れ・皺

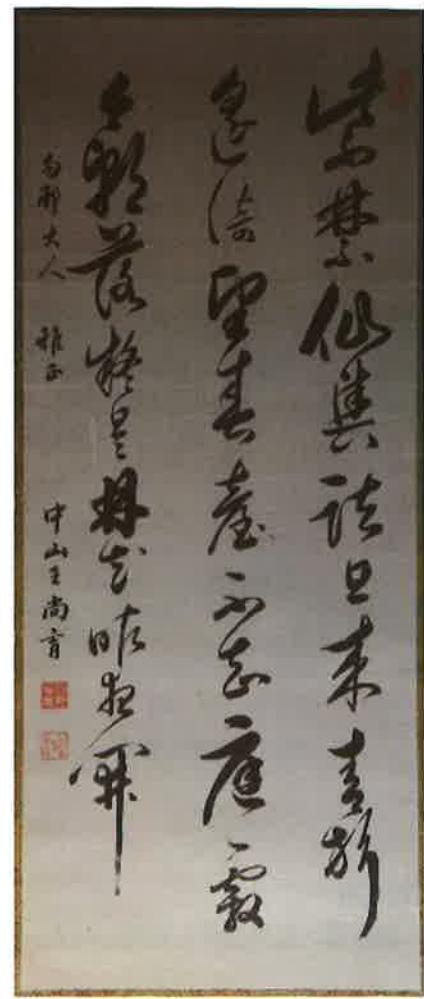
Fig. 12 修復後 本紙斜光線写真
本紙の折れ・皺

折れ・皺を伸ばし、新たに肌裏打ちを行い、可能な限り本紙を平滑にした。更に、折れ・皺の裏面に折れ伏せを施し、新調した太巻添軸に添えて卷いた事で、今後の折れ破損の要因を軽減させた。

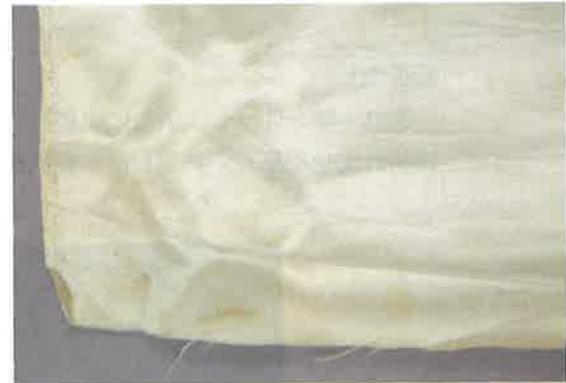
Fig. 13 修復前 本紙左下部

本紙全体に多数の染み・汚れが確認出来た。

本紙の染み・汚れ

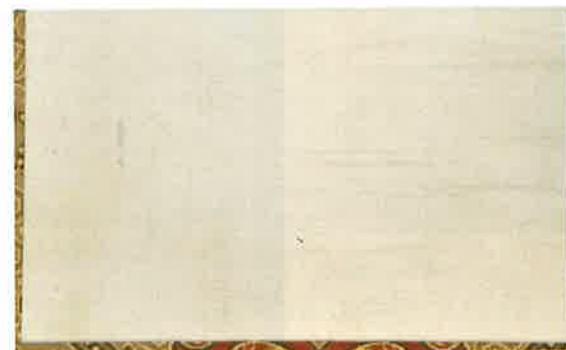
Fig. 14 修復後 本紙左下部

本紙の染み・汚れ

クリーニング作業により染み・汚れが緩和した。

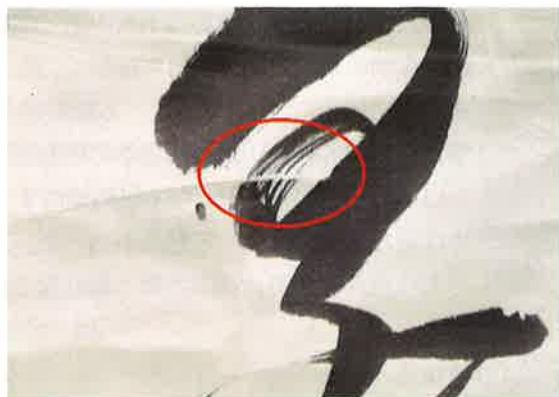
Fig. 15 修復前

本紙料絹全体に多数の強い折れ・皺が生じていた。又、墨書の一部が、折れ・皺によって生じた段差等を跨いで書かれており、部分的に墨線が途切れたような箇所が見られた。

途切れた様に見える墨線

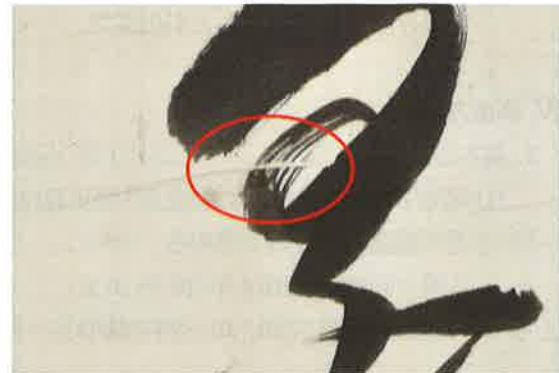
Fig. 16 修復後

墨線は現状を維持した

今回の修復では、折れ・皺を可能な限り伸ばしたが、途切れた墨線は書かれた当初の状態である事から現状を維持した。

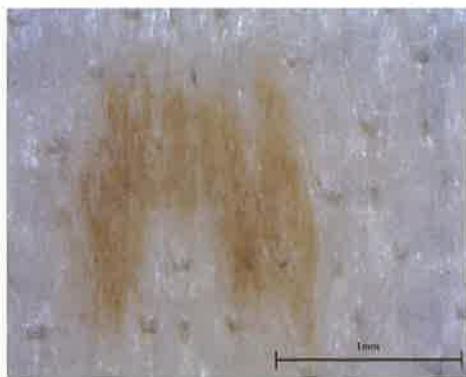
Fig. 40 ③染み

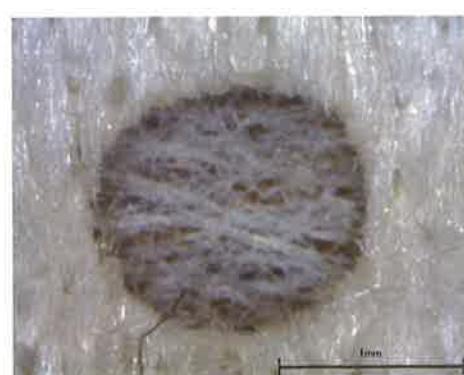
Fig. 49 ⑪虫損

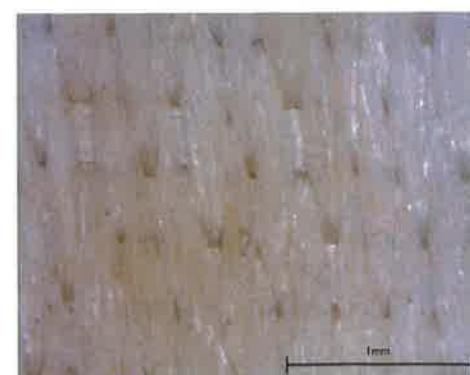
Fig. 50 ⑫染み
