「黒漆葡萄栗鼠沈金食籠」保存修復報告

幸喜淳^{*1} 室瀬和美^{*2} 室瀬祐^{*3}

黒漆葡萄栗鼠沈金食籠 1合

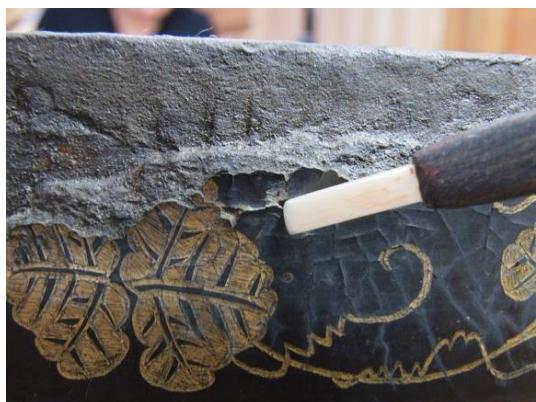
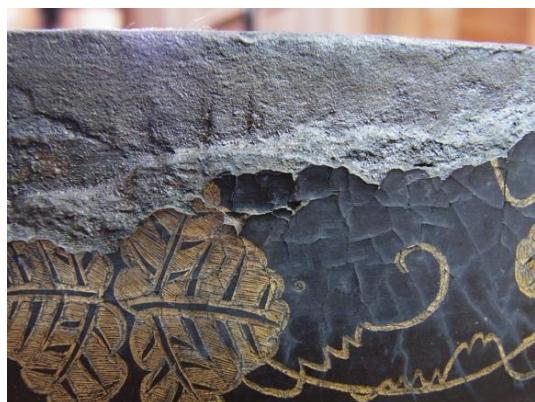
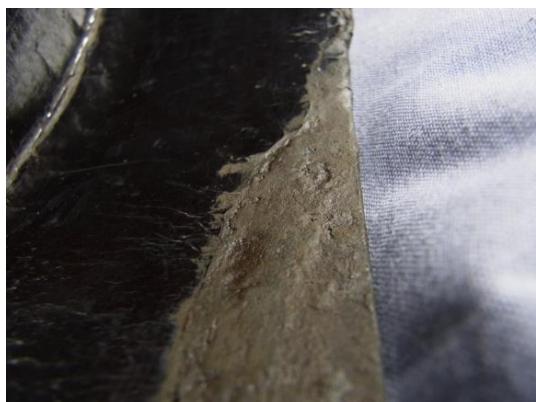
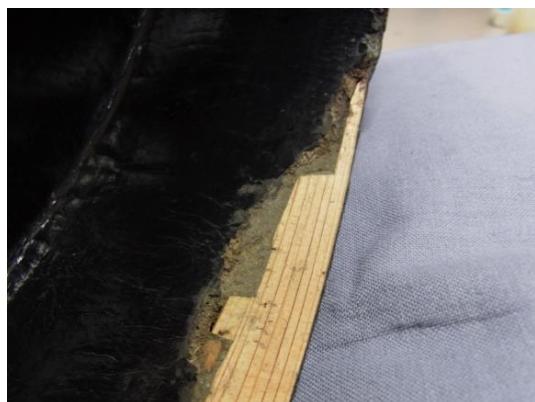
図7 後補下地除去 I

多くの打損部分には、過去に下地が荒く付けられており、周辺の漆塗膜の上にその下地が付着している部分も見られたため、これらの下地の除去を行った。除去は柔らかい籠や小さな刃物を用い、塗膜を傷つけないよう細心の注意を払って行った。脚の広面積に渡る打損部分では、後補下地の下に後補の木地や合成接着剤が見られ、破損当初、木地の一部が欠失していた事が確認された。
