絹本墨書「玉城盛林書」保存修復報告

幸喜淳^{*1} 當間巧^{*2}

本作品は、一般財団法人沖縄美ら島財団所蔵「玉城盛林書」である。表具装が解体された捲くりの状態であった。折れ、虫害欠失、破損損傷が著しかった為、平成26年5月1日から平成27年2月27日、石川堂で修復を行った。

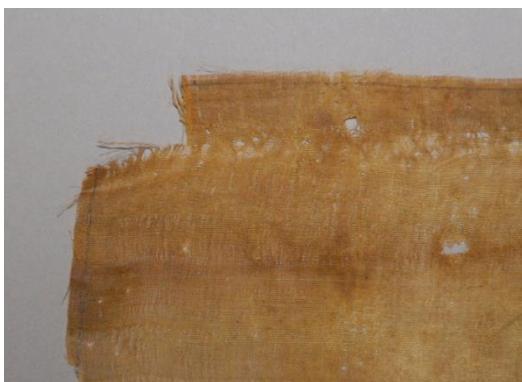
1. 本紙に虫害欠失、欠損箇所が見られた。

修復前 左上部 本紙欠損・破損箇所

4. 本紙の虫害欠失・欠損、破損箇所に適する補修絹で繕いを施す。

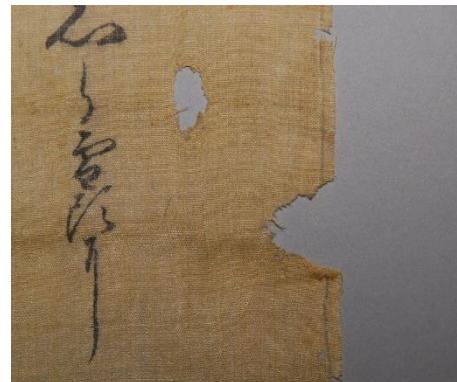
修復前 右中央部 虫害欠失

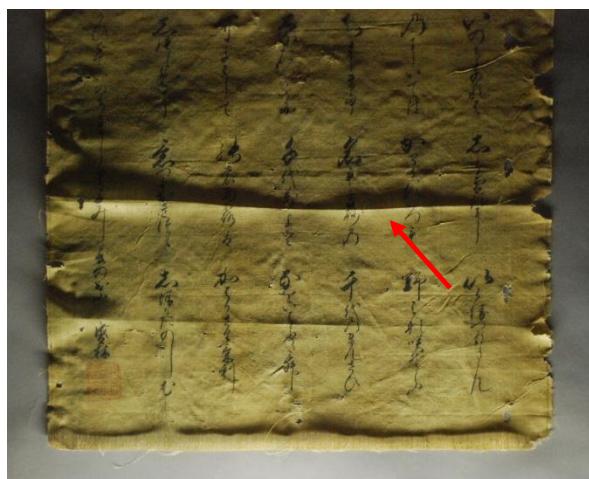
2. 本紙には強い横折れが生じていた。

修復前 下部 斜光線撮影写真

5. 本紙の折れが生じている箇所、及び今後明らかに生ずると思われる箇所に、伝統的な修理方法である折れ伏せを入れる。

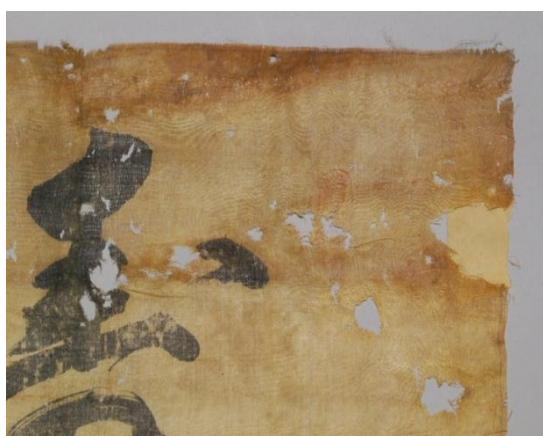
3. 本紙上部に汚れ・墨の滲みが確認できた。

修復前 右上部 本紙染み・汚れ

本紙全体を加湿し、水分に汚れ等が溶け出した後、本紙表裏に吸水紙を置き、吸水紙に染み・汚れを移し除去した。

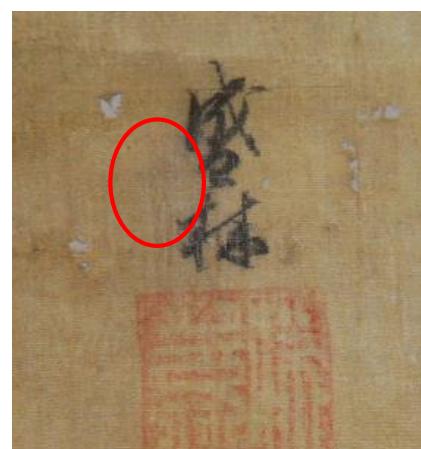
修復前 左下部 墨の滲み

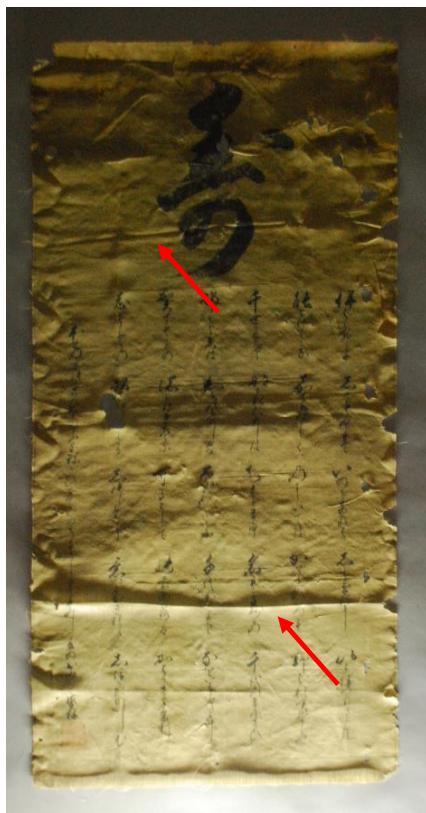
修復前
強い折れが確認できる

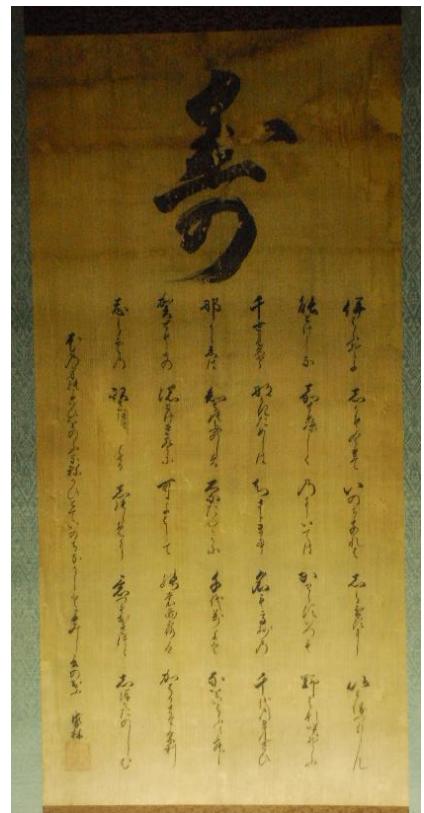
修復後
折れが收まり平滑な本紙面

9. 本紙の横折れが生じている箇所、今後明らかに生ずると思われる箇所に折れ伏せを施した。
折れ伏せ紙は美濃紙（長谷川紙）用い、糊は新糊を使用した。

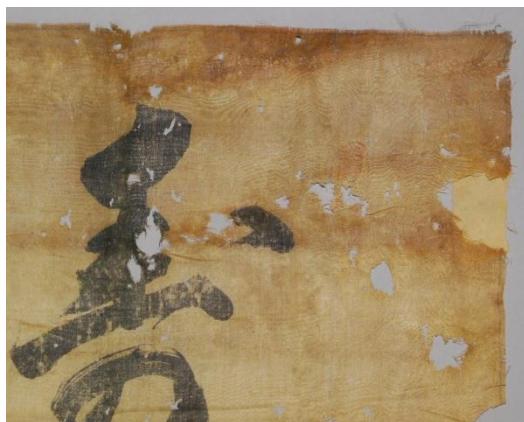
修復前 本紙右上部 染み・汚れ箇所

汚れの除去を行った。本紙全体を加湿し、水分に汚れ等が溶け出した後、本紙表裏に吸水紙を置き、吸水紙に染み・汚れを移し除去した。作業は本紙を傷ない範囲にとどめた。

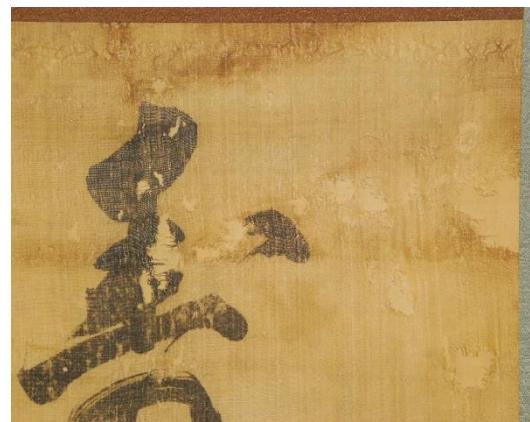
修復後 本紙右上部 染み・汚れ箇所

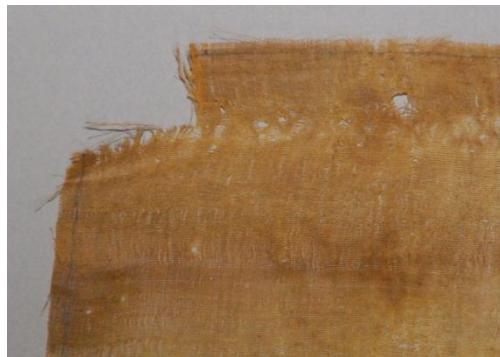
修復前 本紙左上部 欠損・破損箇所

補修絹で繕いを施した。本紙の状態を調査した結果、料絹は良好な状態であった。補修絹は本紙に類似し薄いものを選定し、使用に当たっては天然染料矢車・墨で染色、水酸化カルシウム溶液で媒染後用いた。

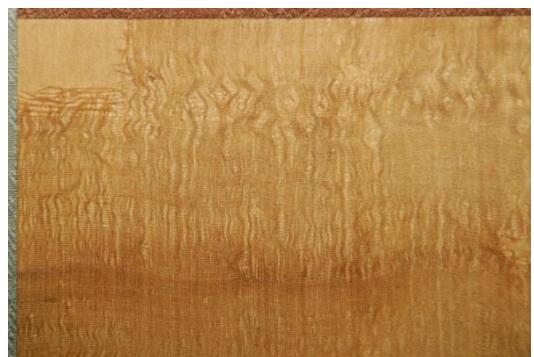
修復後 本紙左上部 欠損・破損箇所

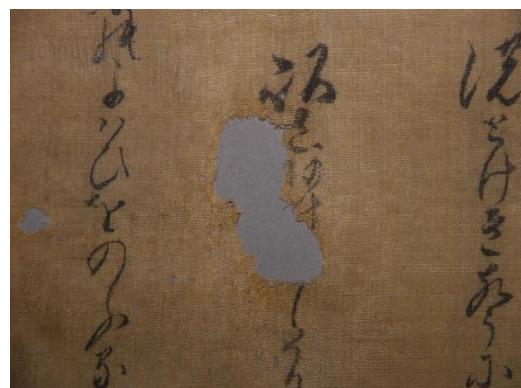
修復前 本紙中央部 欠損箇所

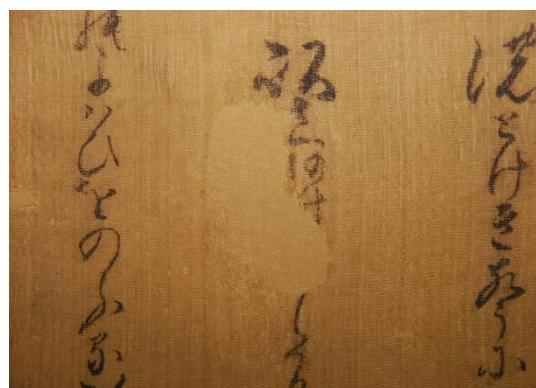
修復後 本紙中央部 欠損箇所

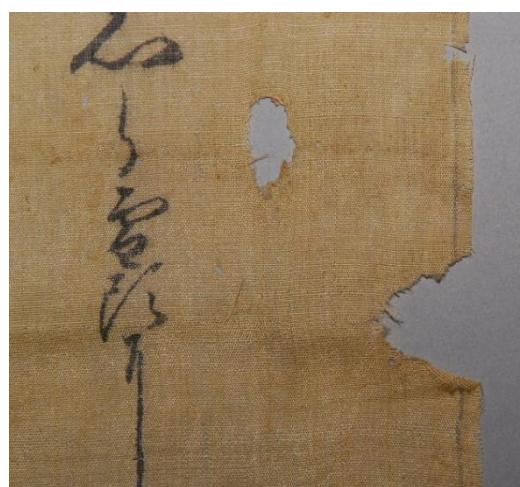
修復前 本紙右下部 欠損・破損箇所

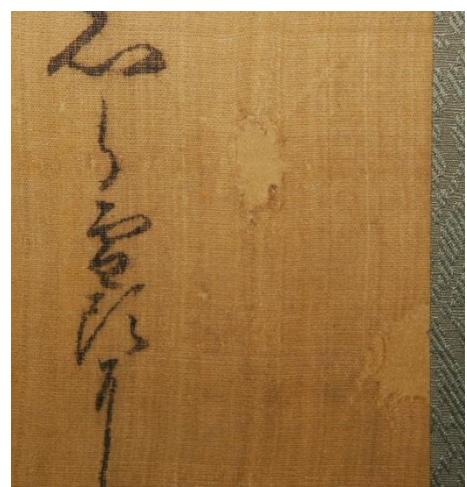
修復後 本紙右下部 欠損・破損箇所
