蟬箋墨書「高人鑑書」保存修復報告

幸喜淳^{*1} 関地久治^{*2} 箭木康一郎^{*3} 三原昇^{*4}

作品名：「高人鑑書」

修復内容：損傷の著しい掛幅装の本紙及び装丁を解体し、裏打ち紙の除去を含む本紙の修復後、再び掛幅装に再装丁する解体修復。

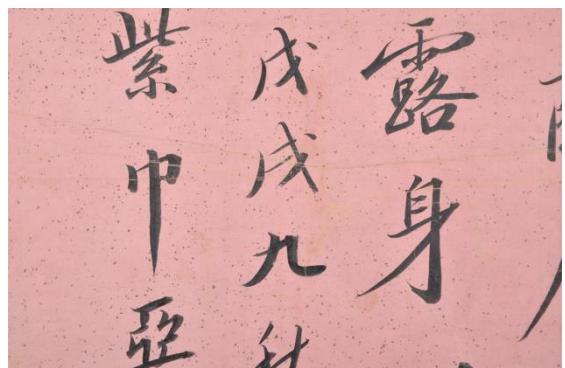
本紙に生じた折れ・皺に伴い、本紙料紙に破れ・欠失が見られた。破れ・欠失は本紙料紙のみであり、肌裏紙等には見られなかった。

Fig. 9 修復前 本紙上部
本紙の破れ・欠失

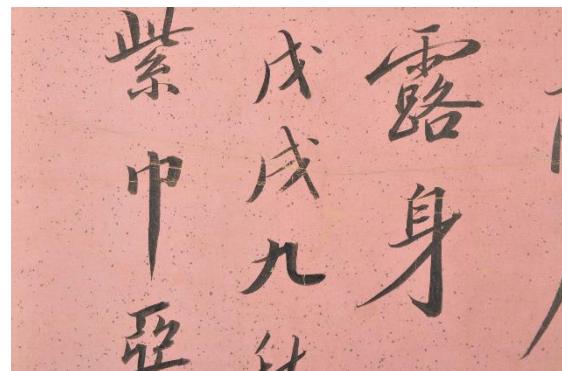
Fig. 10 修復後 本紙上部
本紙の破れ・欠失

本紙料紙に適する補修紙を選定し、欠失箇所に繕った。又、本紙の破れ箇所には本紙裏面より補強紙を施した。

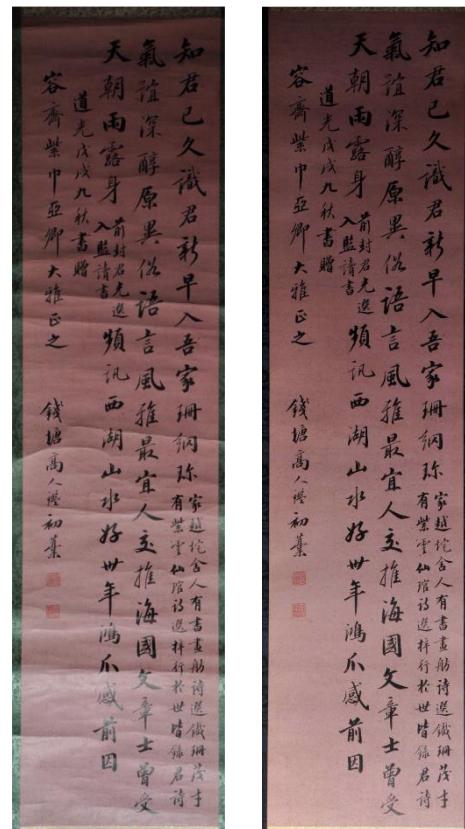
本紙全体に多数の折れ・皺が生じていた。特に上部付け廻し付近や中央部から下部にかけて本紙を横断する深い折れが見られた。

(左)Fig. 11 修復前 本紙斜光線写真
本紙の折れ・皺

(右)Fig. 12 修復後 本紙斜光線写真
本紙の折れ・皺

本紙を伸ばし、肌裏を打ち直したことでの折れ・皺を平滑にした。更に、折れ・皺の裏面から折れ伏せを施し、新調した太巻添軸に添えて巻いた事で、今後の折れ破損の要因を軽減させた。

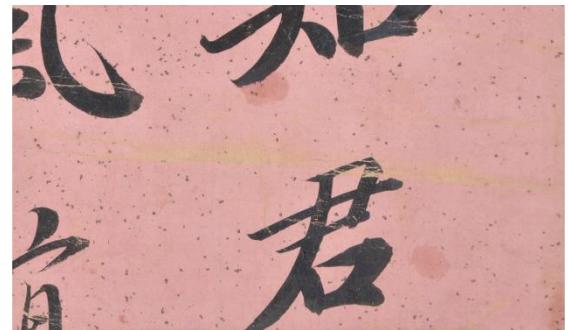
本紙に生じた折れ・皺が、展示収納時に巻かれることで擦れ、折れ山に擦り傷が生じていた。

Fig. 13 修復前 本紙右上部
本紙の擦れ

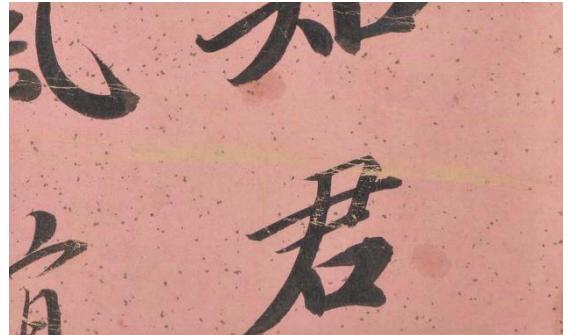
Fig. 14 修復後 本紙右上部
本紙の擦れ

本紙を伸ばし、裏打ちを打ち直したことでの折れ・皺を平滑にした。

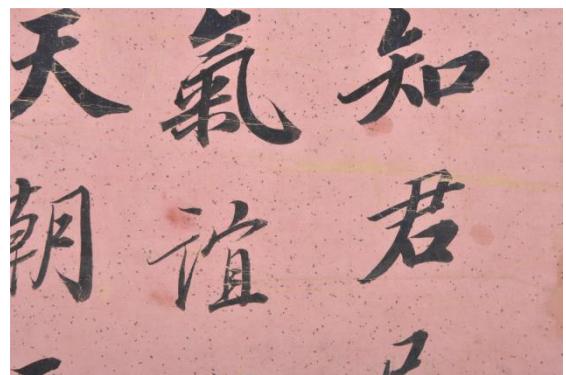
本紙全体に多数の茶褐色の染み・汚れが見られた。又、中央部には液体が垂れたような茶褐色の染みが見られ、右上部には濡れ色の円形の染みが複数見られた。

Fig. 15 修復前 本紙上部
本紙の染み・汚れ

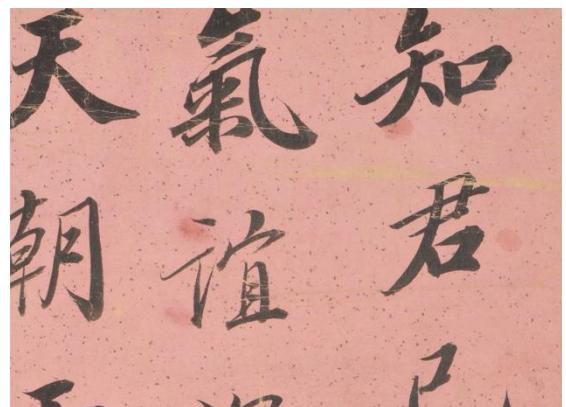
Fig. 16 修復後 本紙上部
本紙の染み・汚れ

クリーニング作業により染み・汚れが緩和した。

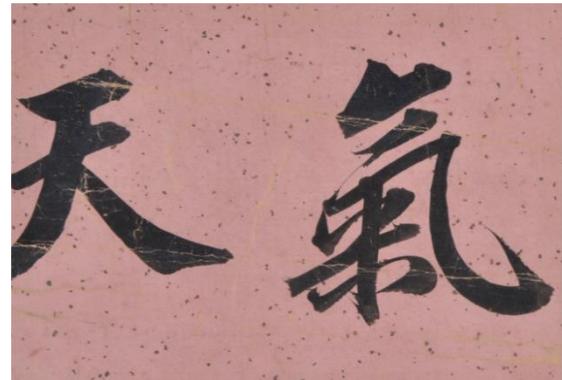
折れ・皺によって生じた折れ山が展示収納時に巻かれる事で擦れ、一部の墨字や本紙表面に塗工された彩色・装飾の一部が欠失していた。

Fig. 17 修復 本紙上部
墨・装飾の欠失

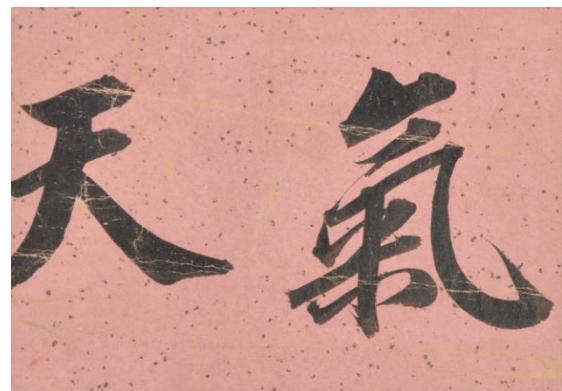
Fig. 18 修復後 本紙上部
墨・装飾の欠失

一部の墨字や本紙表面に塗工された彩色・装飾の一部に欠失が見られるものの、状態は安定していた。この事から、絵具の剥落止めは作品の風合いを損ねる恐れがあった為、行わなかった。

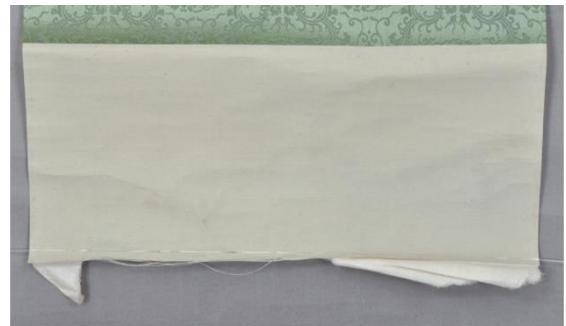
表具下部の軸木の取り付け箇所が外れ、軸・軸木が欠失していた。

Fig. 20 修復前 表具下部
軸・軸木の欠失

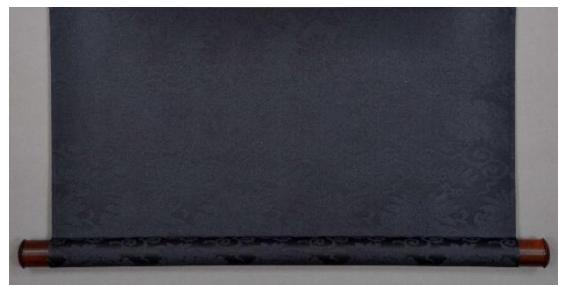
Fig. 21 修復後 表具下部
新調した軸・軸木

軸・軸木を新調した。

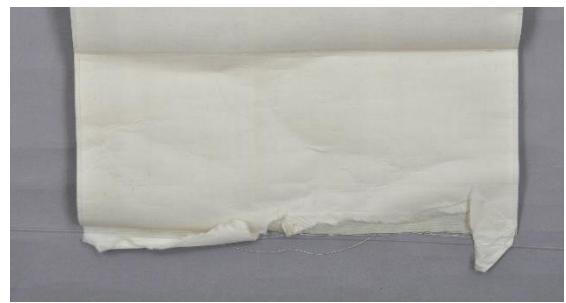
表具下部の軸木の取り付け箇所周辺の表装裂・裏打ち紙に破れが生じていた。

Fig. 22 修復前 表具下部
表具の破れ

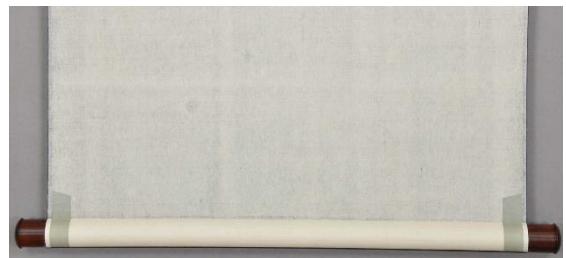
Fig. 23 修復後 表具下部
表具の破れ

表装裂・裏打ち紙を新調した。

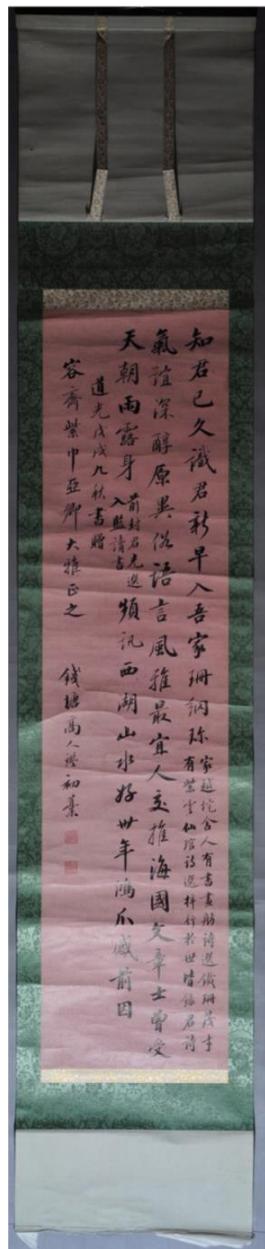
表具全体に多数の折れ・皺が生じていた。
特に付け廻し周辺や上下・柱裂に深い折
れ・皺が生じていた。

Fig. 24 修復前 斜光線写真
表具の折れ・皺

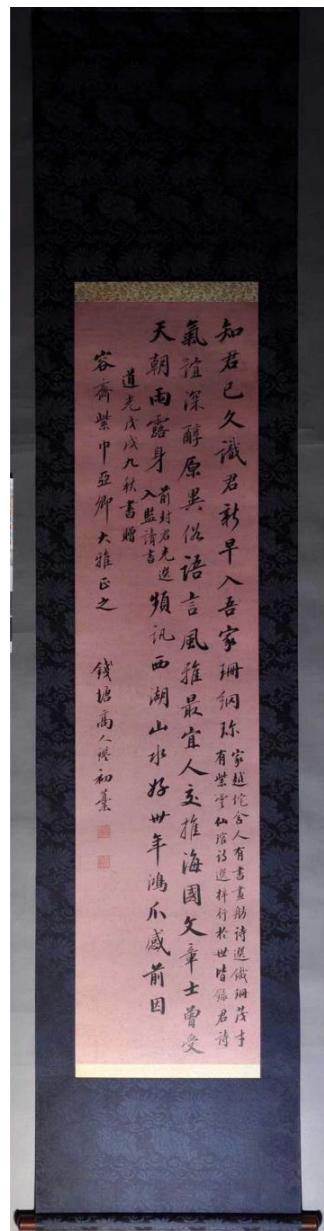
Fig. 25 修復後 斜光線写真
表具の折れ・皺

表装裂を新調し、裏打ちを打ち直したこ
とで、折れ・皺を平滑にした。更に、新調
した太巻添軸に添えて巻くことで、今後の
折れ破損の要因を軽減させた。

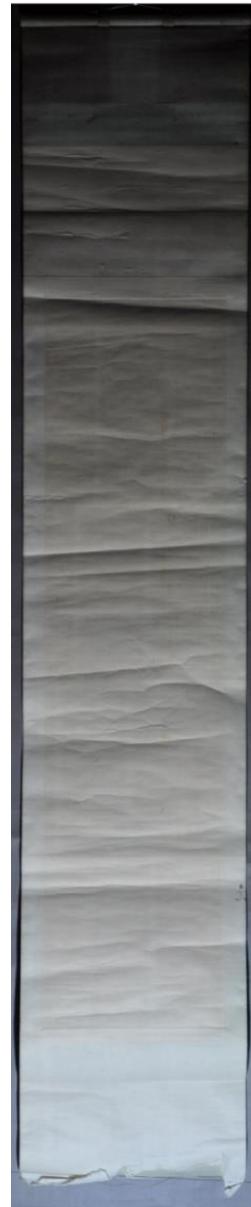
特に端部や折れ・皺周辺の裏打ち紙に多数の糊浮きが生じていた。

Fig. 26 修復前 斜光線写真
表具の糊浮き

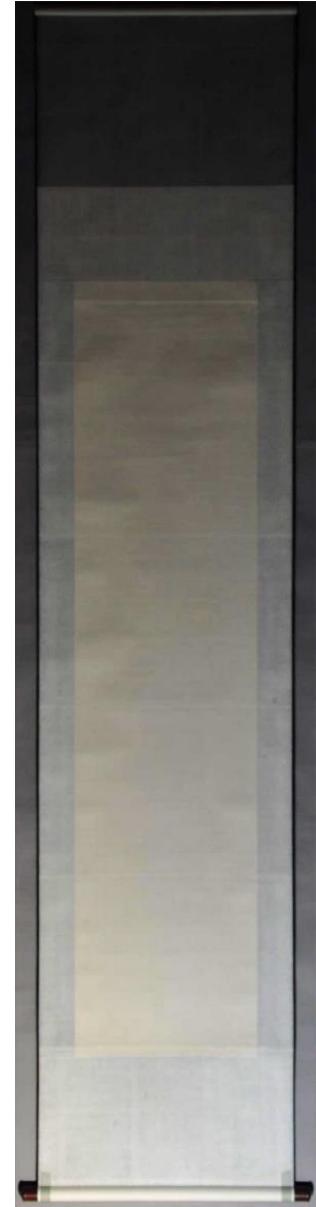
Fig. 27 修復後 斜光線写真
表具の糊浮き

表装裂を新調し、付け廻しや裏打ちを打ち直したことによって糊浮き等を解消した。

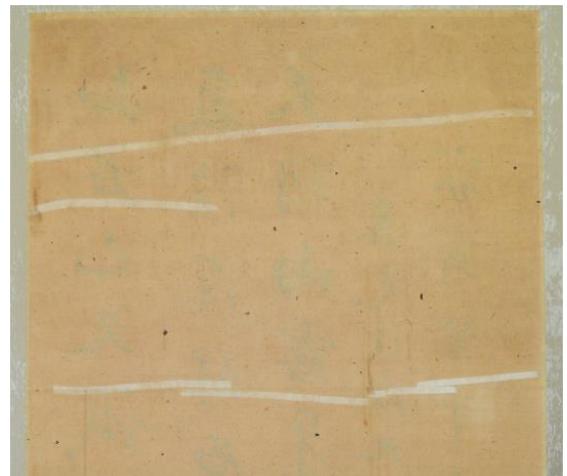
本紙裏面に帯状の折れ伏せ紙が施されていた。

折れ伏せ紙は、総裏紙と本紙の肌裏紙の間に確認出来た。

Fig. 28 修復前 本紙裏面 折れ伏せ紙

今回の修復作業ではこれら損傷要因ともなっていた折れ伏せ紙を除去し、新たに適する位置に折れ伏せ紙を施した。

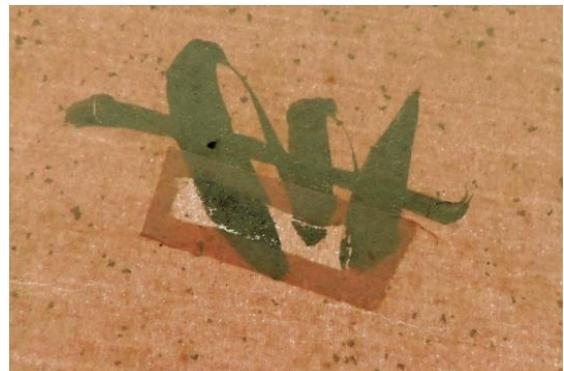
本紙下部の欠失箇所に補修紙が施されていた。補修紙には墨字の一部が書かれており、本紙料紙裏面から、欠失箇所を覆うように繕わっていた。

Fig. 29 修復前 透過光写真
欠失箇所に施されていた補修紙

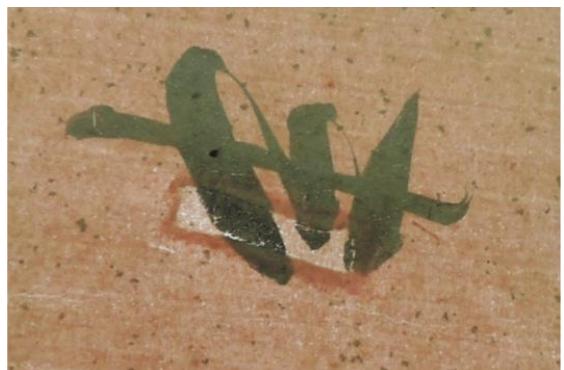
Fig. 30 修復後 透過光写真
整形後の補修紙

旧補修紙を欠失箇所の形状に合わせて整形し、元使用した。

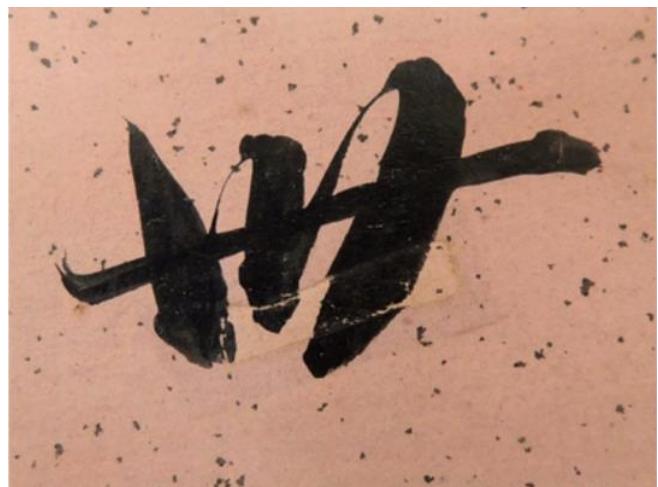
修復前・中の調査から、本紙中央部に書かれた「卅」の墨字の一部に本紙料紙の欠失が見られた。欠失箇所には、過去の修理時に本紙料紙と肌裏紙の間に補修紙が繕わされており、欠失した「卅」の一部の墨字を補うように墨字が加筆されていた。又、補修紙は本紙料紙の地色と似た色調に加え、砂子のような斑点も見られる事から、本紙料紙の一部を転用した可能性も考えられる。更に、補修紙の形状は四辺が裁ち切られた長方形で、欠失箇所を大きく覆うように繕わっていた。その為、本紙料紙と補修紙に生じた不要な重なりが、折れ・皺等の要因となっていました。

Fig. 53 欠失箇所に施された補修紙
補修紙に墨字が加筆されている

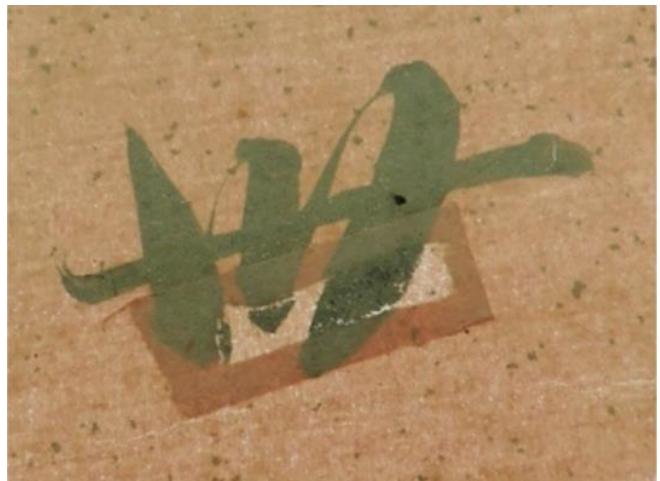
Fig. 54 透過光写真(左右反転済)
整形前の補修紙

補修紙を除去する事で前述した損傷要因を解消出来るが、同時に補修紙に書かれた「卅」の墨字の一部が失われると考えられた。そこで所有者と協議した結果、今回の修復では墨字への影響を考慮し、補修紙を元使用する事とした。元使用する際、欠失箇所を大きく覆うように貼り付けられた補修紙を欠失箇所の形状に合わせて整形し、本紙料紙と補修紙の不要な重なりを除去した後、補修紙として再使用した。

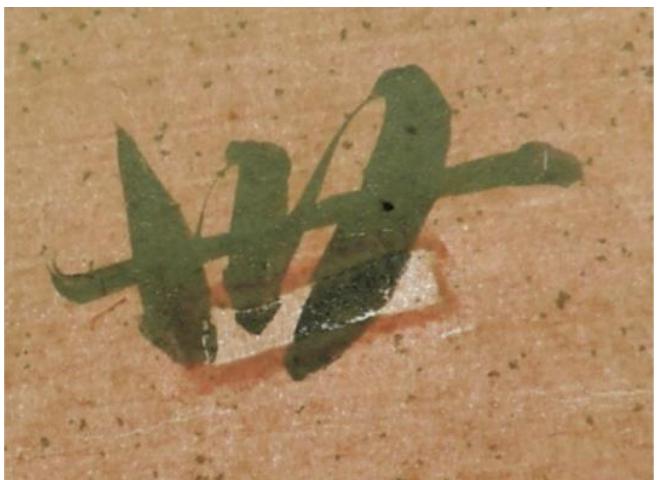
Fig. 55 透過光写真(左右反転済)
整形後の補修紙
