# 鄭其昌筆 紙本墨書「鄭其昌書」修繕報告

本作品は、一般財団法人沖縄美ら島財団所蔵の鄭其昌筆 紙本墨書「鄭其昌書」である。平成 27 年 7 月 30 日から平成 28 年 3 月 31 日まで有限会社墨仙堂で修復を行った。修復にあたり、宇保朝輝を監督職員とし、関地久治を総括責任者及び管理技術者、修復担当並びに写真撮影（35mm、デジタルカメラ）報告書作成は箭木康一郎が行った。また、4×5 版の写真撮影は三原昇が行った。

作品名：「鄭其昌書」  
種別：書跡  
装丁形式：掛幅装  
員数：1 幅  
修復内容：損傷の著しい掛幅装の  
本紙及び装丁を解体し、  
裏打ち紙の除去を含む  
本紙の修復後、再び掛  
幅装に装丁する解体修  
復

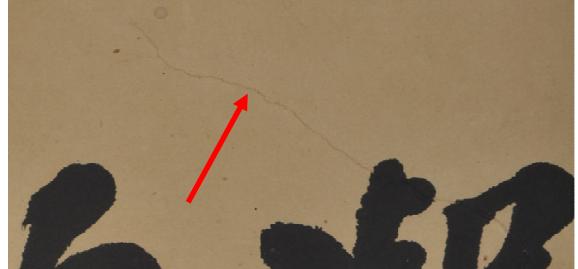
本紙全体に破れ・欠失が生じていた。特に、  
本紙上部に多く見られた。一部の破れ・欠失  
箇所からは肌裏紙が露出していた。

Fig. 13 修復前 本紙上部 本紙の破れ・欠失

本紙料紙に適する補修紙を選定し、欠失箇所に繕った。又、本紙料紙の破れ箇所には補強紙を施した。

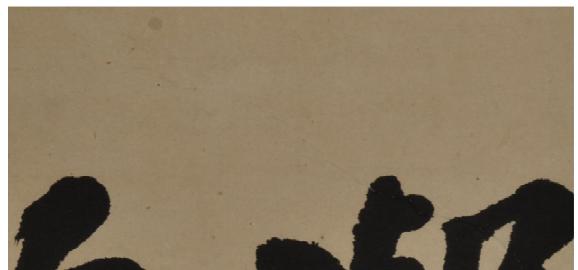
Fig. 14 修復後 本紙上部 本紙の破れ・欠失

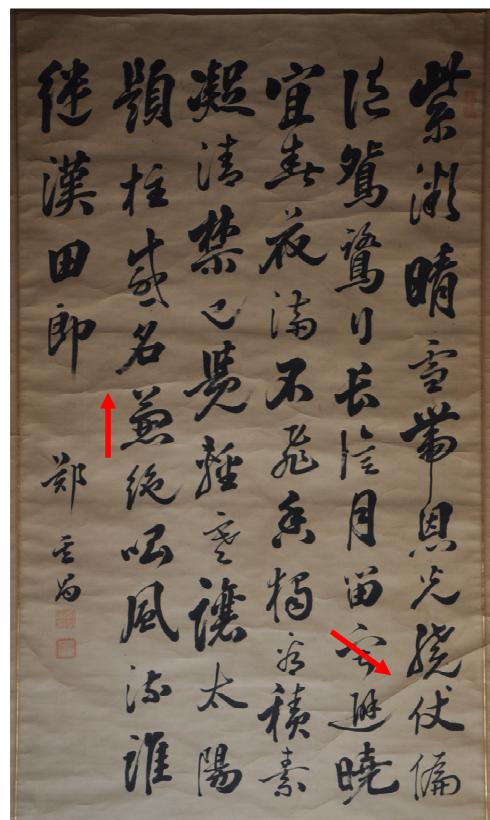
本紙全体に折れ・皺が生じていた。特に、  
中央左及び右下部に深い折れが見られた。

Fig. 15 修復前 本紙斜光線写真  
本紙の折れ・皺

本紙を伸ばし、肌裏を打ち直したことで、  
折れ・皺を平滑にした。更に、折れ・皺の裏  
面から折れ伏せを施した事で、今後の折れ・  
皺の要因を軽減させた。

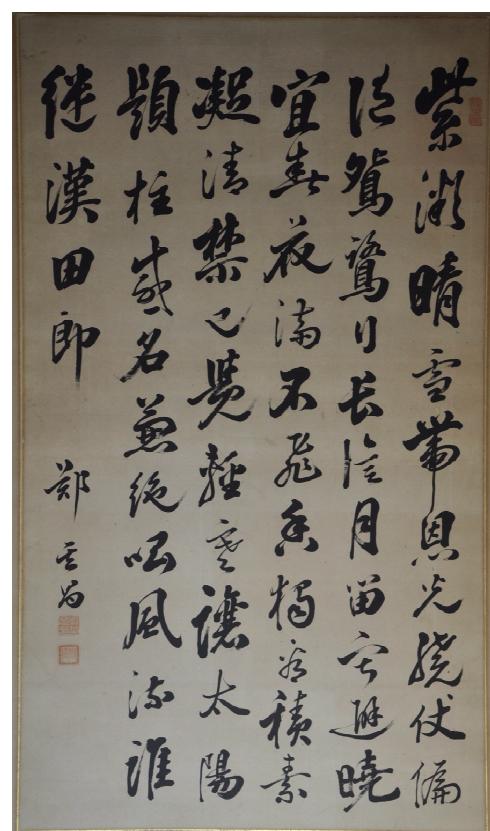
Fig. 16 修復後 本紙斜光線写真  
本紙の折れ・皺

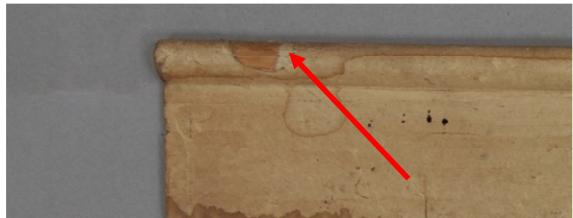
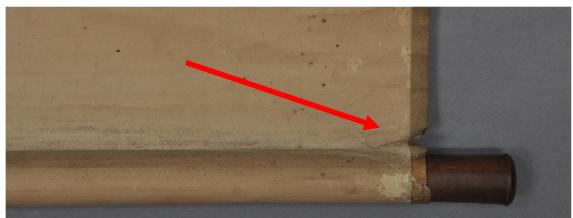
表装紙・裏打ち紙の破れ・欠失により、八双・軸木の一部が露出していた。更に、表装紙全体に虫害による欠失が生じ、裏打ち紙が露出した箇所も見られた。又、表具右上部に縦に大きな破れが生じていた。

(上)Fig. 21 修復前 表具裏面左上部  
裏打ち紙の欠失

(中)Fig. 22 修復後 表具右下部  
表装紙・裏打ち紙の欠失

元使用した表装紙に適する補修紙を選定し、欠失箇所に繕った。破れ箇所には補強紙を施した。裏打ち紙・筋紙を全て新調した。

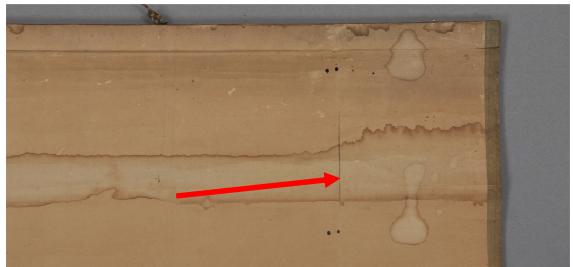
(下)Fig. 23 修復後 本紙右上部 表装紙の破れ

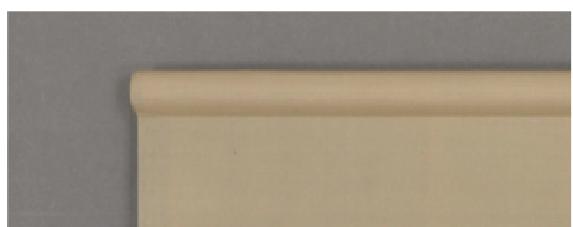
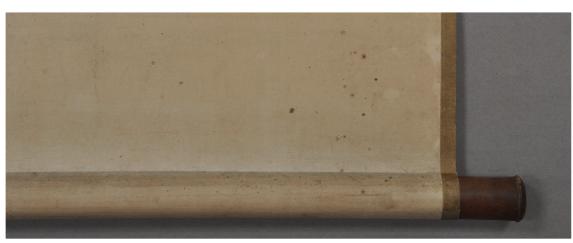
(上)Fig. 24 修復後 表具裏面左上部  
裏打ち紙の欠失

(中)Fig. 25 修復後 表具右下部  
表装紙・裏打ち紙の欠失

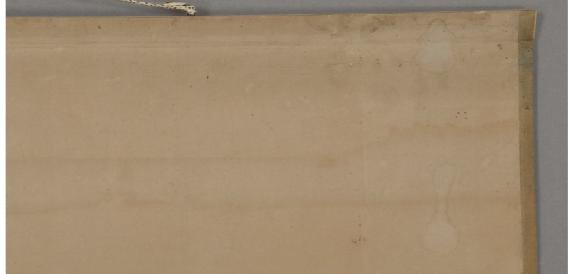
(下)Fig. 26 修復後 表具右上部 表具の破れ

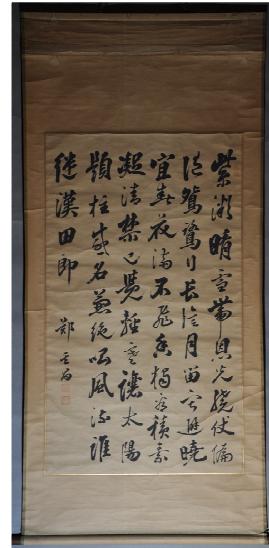
表具全体に横折れ・皺が生じていた。特に、表具上部の八双付近に長い折れが見られ、柱には深い折れが見られた。

Fig. 27 修復前  
斜光線写真  
表具の折れ・皺

表装紙を伸ばし、裏打ちを打ち直したこと、折れ・皺を平滑にした。又、新調した太巻添軸に添えて巻いた事で、今後の折れ破損の要因を軽減させた。

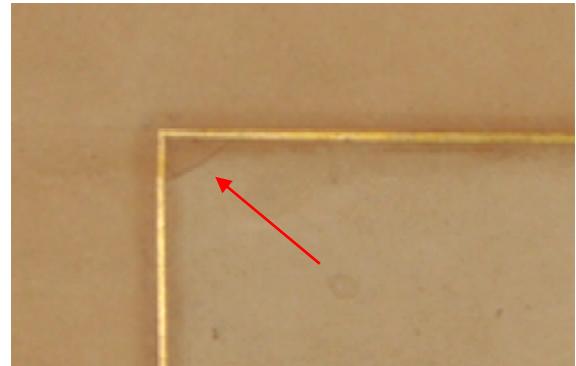
修復前・中の調査より、本紙料紙の欠失箇所に繕われた補修紙が確認出来た。補修紙は本紙左角部の1箇所のみ、本紙料紙と肌裏紙の間に施されていた。

Fig. 31 修復前 本紙左角部  
欠失箇所に繕われた補修紙

旧補修紙を除去し、新たに本紙料紙に適する補修紙を選定し、欠失箇所に繕いを施した。

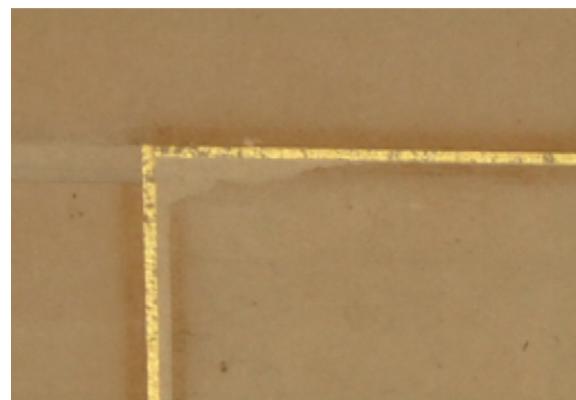
Fig. 32 修復後 本紙左角部  
欠失箇所に繕った補修紙

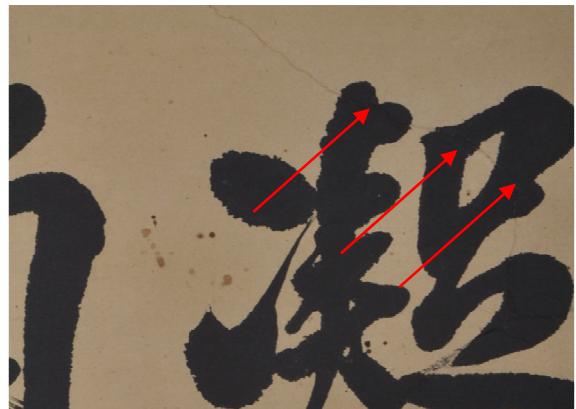
右から4列目最上部の墨字部分に生じた破れ箇所の隙間から露出した肌裏紙に、墨で補彩が施されていた。

Fig. 33 補修前 本紙上部中央  
肌裏紙に施された補彩箇所

補彩の見られた旧肌裏紙を除去した後、破れによって生じた本紙料紙の隙間を修正した。

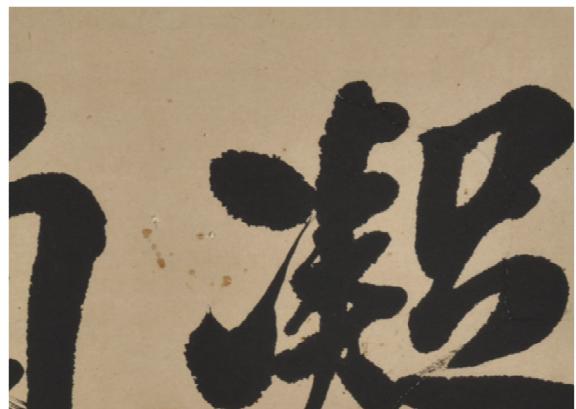
Fig. 34 補修後 本紙上部中央  
旧肌裏紙を除去し、破れ箇所を修正した

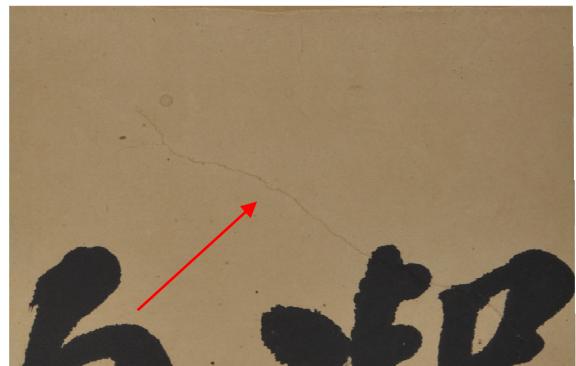
修復前・中の調査より、本紙の破れに沿つて貼り付けられた折れ伏せ紙が確認出来た。折れ伏せ紙は本紙上部中央の1箇所のみ、総裏紙と肌裏紙の間に施されていた。

Fig. 35 補修前 本紙上部中央  
破れに沿って折れ伏せ紙の貼り付けられた箇所

旧折れ伏せ紙を除去し、本紙に生じた破れや折れ・皺及び、今後明らかに生じると思われる箇所に折れ伏せ紙を貼り付けた。

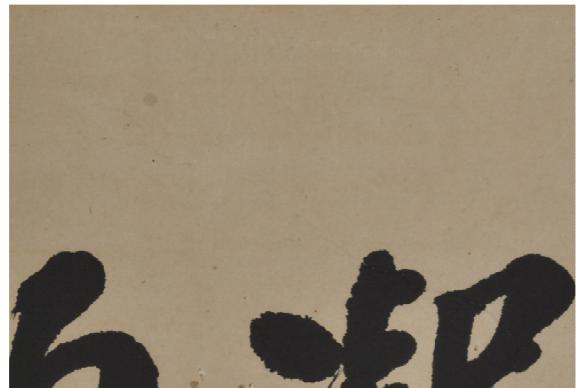
Fig. 36 補修後 本紙上部中央  
破れに沿って折れ伏せ紙を貼り付けた箇所

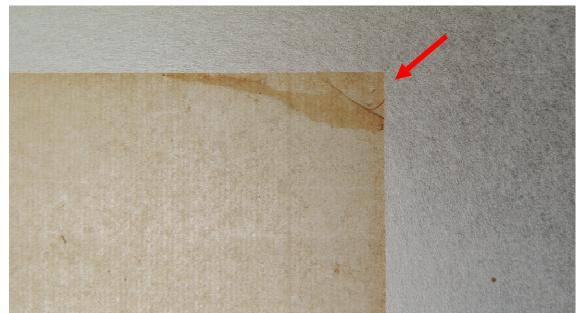
補修紙は、本紙料紙左角部の欠失箇所の1箇所のみに見られ、本紙料紙と肌裏紙の間に施されていた(Fig. 76)。補修紙は本紙料紙の地色と似た色調をしており、本紙料紙の一部を補修紙として転用した可能性も考えられる。

Fig. 76 修復中 本紙左角部 裏面透過光写真  
欠失箇所に施された補修紙

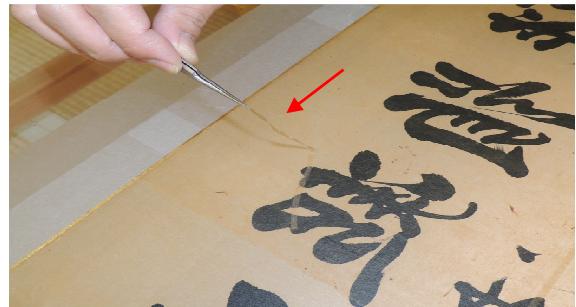
折れ伏せ紙は、本紙上部中央に生じた破れ箇所の1箇所のみに見られ、肌裏紙の裏面に貼り付けられていた(Fig. 77)。

Fig. 77 修復中 本紙上部中央  
損傷箇所に施された折れ伏せ紙の除去作業

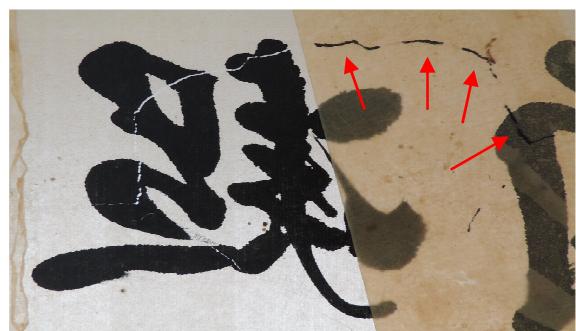
右から4列目最上部の墨字に生じた破れ箇所の肌裏紙を捲り上げたところ、墨の補彩が確認出来た(Fig. 78)。おそらく、破れによって隙間が生じた状態のままの本紙料紙に肌裏が打たれた事で、白い筋状の肌裏紙が画面上に露出したと思われる。その為、墨字部分に生じた破れの隙間を埋めるように墨で補彩し、視覚的違和感を解消したと考えられる。

Fig. 78 修復中 肌裏紙除去作業 本紙裏面上部中央  
墨字部分の破れ箇所の肌裏紙に施された墨線

今回の修復作業では、旧補修紙・折れ伏せ紙・補彩の施された肌裏紙は全て除去し、新調した。又、本紙料紙の破れによって生じた墨字部分の隙間を修正した。
