# 紙本墨書「費錫章書」保存修復報告書

本作品は（一般財団法人）沖縄美ら島財団所蔵の「費錫章書」である。修復前の作品は折れ、折れ山の擦れ、糊浮き、欠失損傷が著しかった為、平成27年7月24日から平成28年3月14日、石川堂で修復を行った。今回の修復では本紙の折れ、欠失箇所の修復後、再び掛幅装に再装丁した。

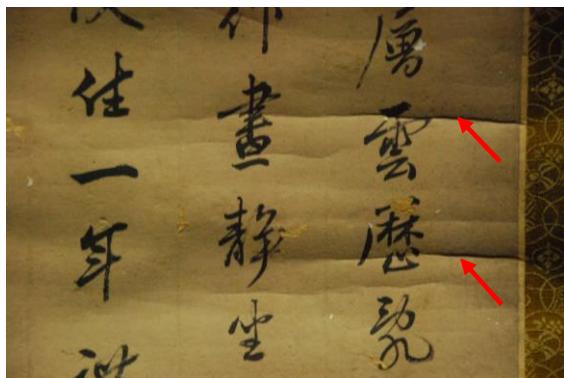
1. 本紙には強い横折れが生じていた。

修復前 本紙下部 強い折れが確認できる。

5. 本紙の折れが生じている箇所、及び今後明らかに生ずると思われる箇所に、伝統的な修理方法である折伏せを入れる。

9. 本紙の横折れが生じている箇所、今後明らかに生ずると思われる箇所に折れ伏せを施した。  
折れ伏せ紙は美濃紙（長谷川紙）用い、糊は新糊を使用した。

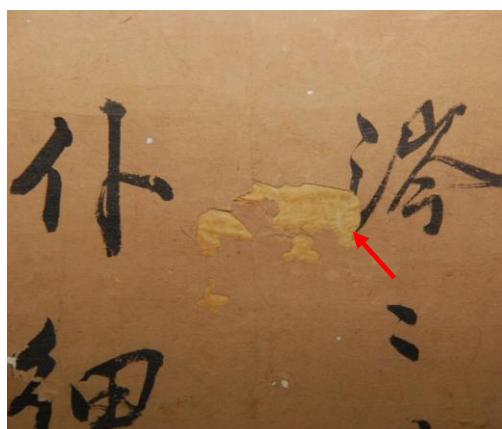
修復前 本紙上部 欠失箇所

4. 本紙の欠失、破損箇所に適する補修紙で繕いを施す。

補修紙は、高知県立紙産業技術センターの本紙纖維組成試験結果を基に「雁皮紙」を選定した、使用に当たっては天然染料矢車・墨で染色、水酸化カルシウム溶液で媒染後用いた。

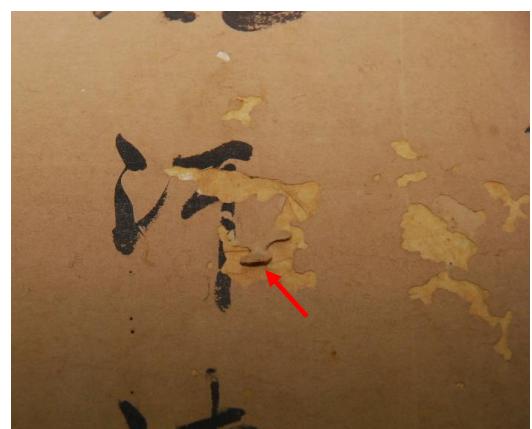
修復前 本紙中央部 糊浮き箇所

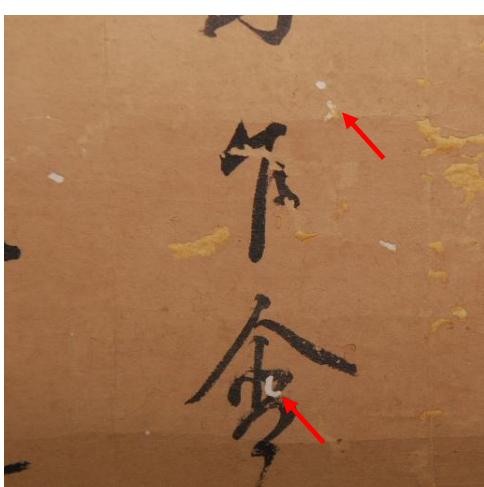
修復前 本紙上部

3. 過去の修理で補修（繕い）作業が施されていない箇所、不具合な補修箇所が確認できた。

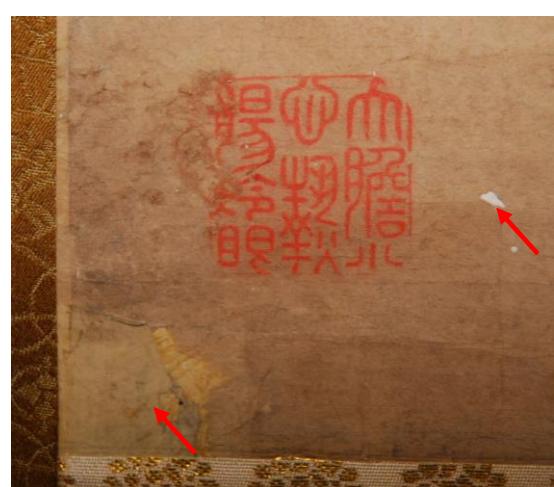
修復前 本紙左下部 不具合な補修箇所

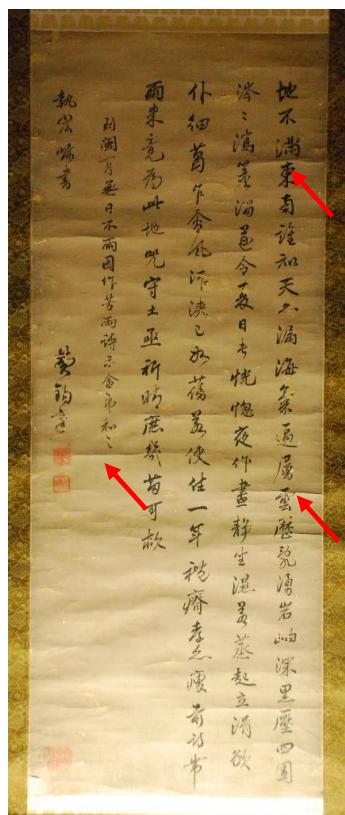
修復前

強い折れが確認できる

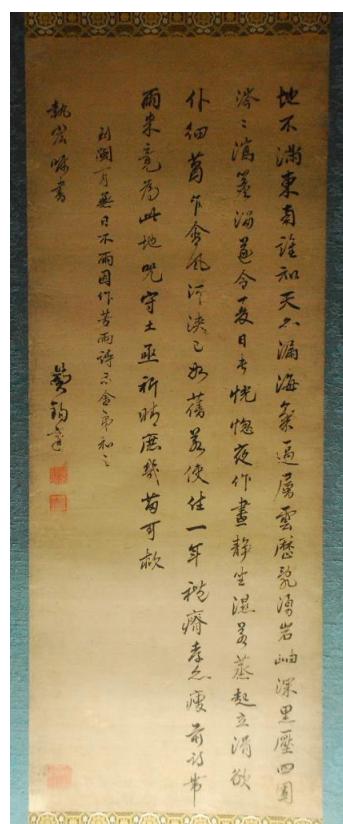
修復後

折れが取まり平滑な本紙面

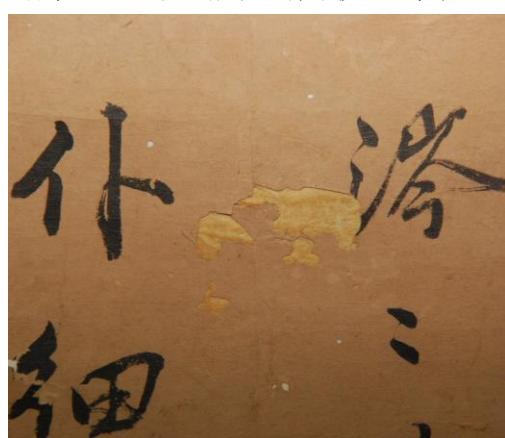
修復前 本紙上部 欠失箇所

本紙欠失箇所に補修（繕い）を施した。高知県立紙産業技術センターの本紙纖維組成試験結果を基に「雁皮紙」を選定した、使用に当たっては天然染料矢車・墨で染色、水酸化カルシウム溶液で媒染後用い、糊は小麦粉澱粉糊（新糊）を使用した。

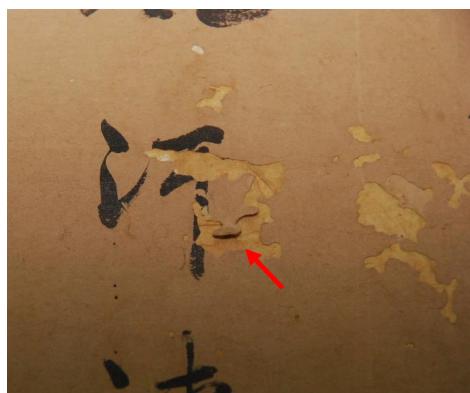
修復前 本紙中央部 欠失糊浮き箇所

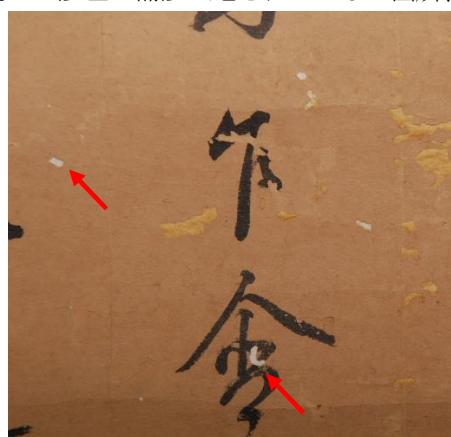
修復前 本紙上部 欠失箇所  
補修紙が施されていない為、  
白色の裏打ち紙が露出している。

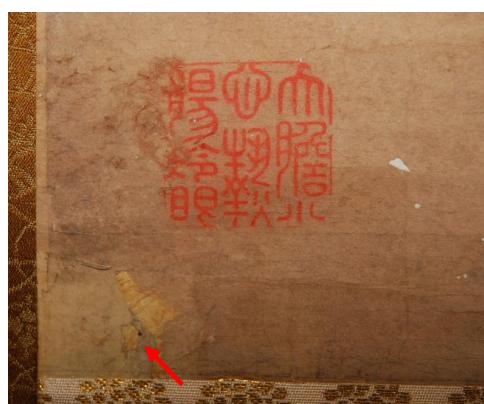
修復前 本紙左下部  
不具合な補修紙
