# 「青貝微塵塗印籠刻鞘合口拵」修復報告書

## I. はじめに

青貝微塵塗印籠刻鞘合口拵 1口

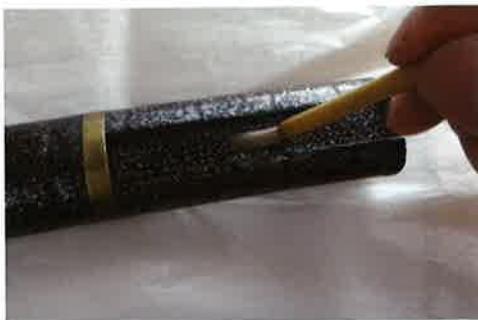
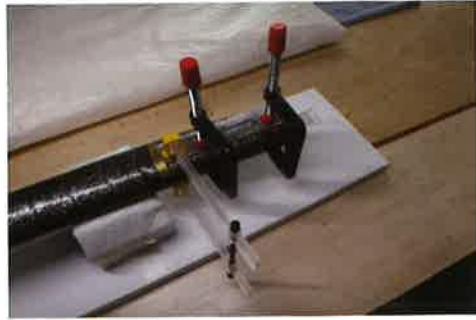
表面は、経年により付着した埃や汚れのため、本来の艶を失っている。また鞘に歪みが生じており、鞘を納める際、ばばきが鞘の内壁に当たり合口が合わない状態である。柄は、柄頭が外れている。表の目貫は欠失しており、欠失した部分には、目貫を留めていたと思われる濃い褐色の塗料が付着している。柄の縁金具および鞘の鯉口金具は、留まっておらず不安定な状態である。また鯉口部分には、木地接合部の亀裂が確認できる。鞘は、各所に細かな亀裂や虫損が見られる。櫃の側面の貝は、一部剥離している。

剥離した貝は、膠により接着を行った。膠の浸透を促進させるため、無水エタノールを剥離した貝の際より含浸し、続いて筆で膠を含浸させた。その後、貝の上面を箆で軽く押さえ、剥離した貝の奥までしっかりと膠が浸透したことを確認した上で、余分な膠を拭き取った。その後、すぐにクランプで圧着し安定させた。しかし、過去に行われたと思われる修復箇所で、剥離して段差のある状態のまま固められてしまった貝は、動かなければ無理に押さえず、現状のまま維持することとした。

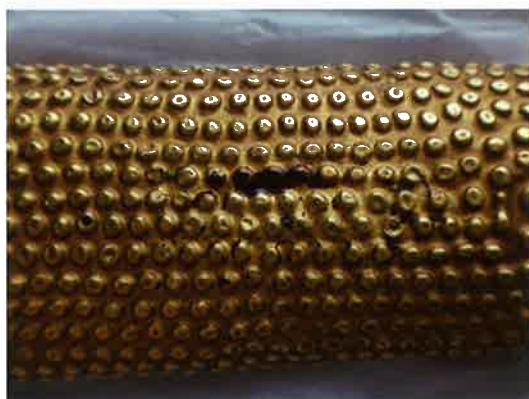
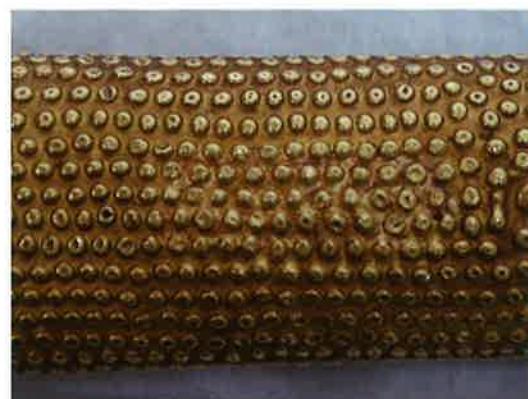
金具外れ・隙間

柄頭と鞘の鯉口金具、および外れそうな状態であった柄の縁金具は、膠による接着を行った。柄・鞘にそれぞれ金具を装着し、金具の際から筆により膠を含浸し乾固させた。また鞘を納めた際、鞘の内壁にはばきが当たる部分は、鑓を用い僅かに木地の調整を行い、合口を合わせた。その後、一度取り外した小柄、笄、下緒を装着し仕上げとした。

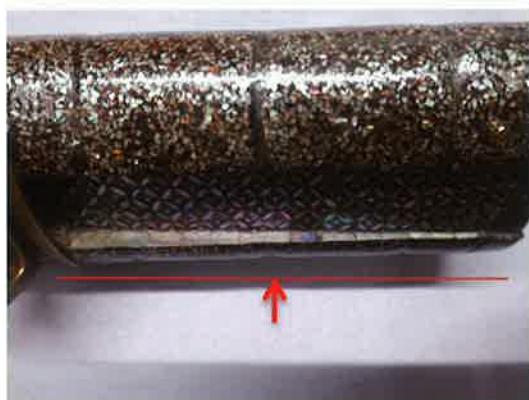
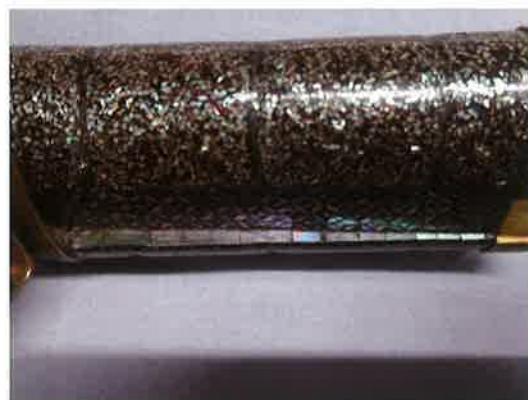
付着物

毛棒で全体の埃を払い、水を僅かに含ませた柔らかい綿棒で、表面の汚れを数回に分け少しづつ取り除いた。一部取りきれない汚れは、水とエタノールを混合した溶液を使用した。クリーニングは剥離した貝や亀裂周辺塗膜を傷めないよう充分に注意し、必要最小限にとどめ、貝および亀裂の圧着作業を終えた後に再度、本格的に行うこととした。また金具部分の付着物の除去も行った。

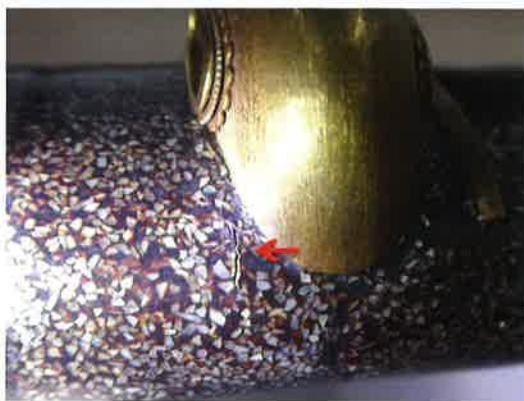
貝剥離

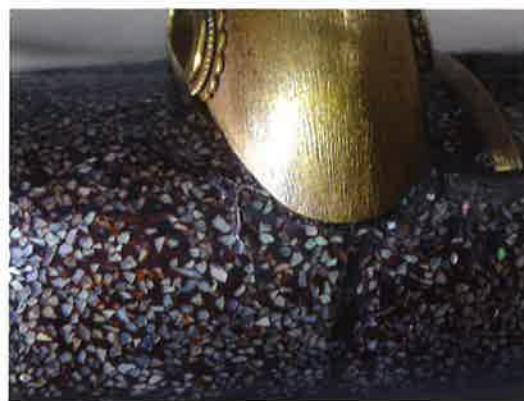
亀裂

鞘の木地接合部の亀裂には、小麦粉を水練りし生正味漆と混ぜ合わせた麦漆を、溶剤で希釈した後、筆で含浸させた。その後、余分な麦漆は漆塗膜表面に残留がないよう拭き取り、クランプで圧着安定させた。圧着の際、安全に亀裂が押さえられるよう、厚み・硬さの異なる樹脂板および樹脂シートを適宜組み合わせて用いた。また鞘の各所に見られる細かな亀裂にも同様に麦漆を含浸し、クランプによる押さえを行った。虫損部は、麦漆を含浸し乾固させ、漆固めとした。

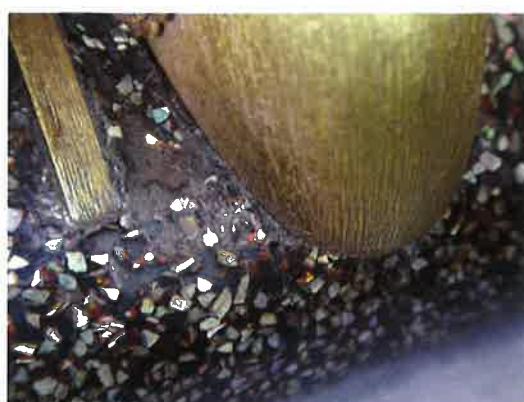
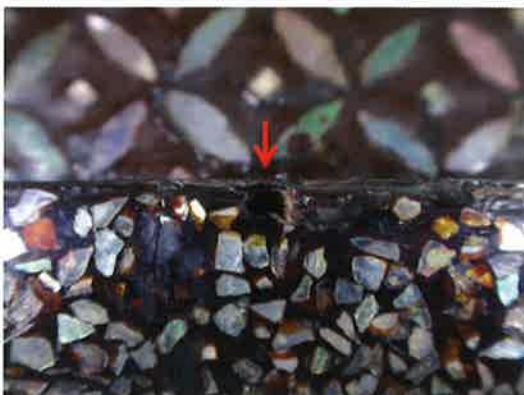
剥落

刻苧の充填を行った部分、および剥離塗膜の押さえにより安定させた塗膜の際には、麦漆に微細な地の粉を混ぜた下地漆により、際鑄を施し、触手による塗膜の剥落防止とした。

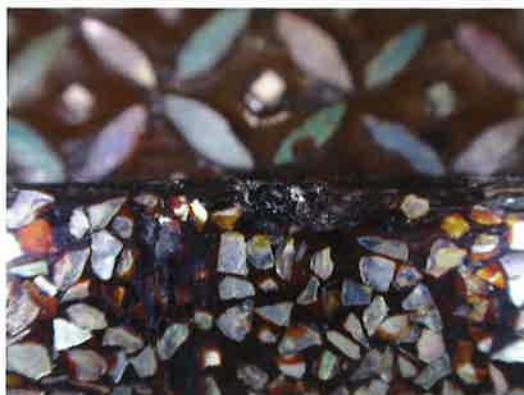
虫損

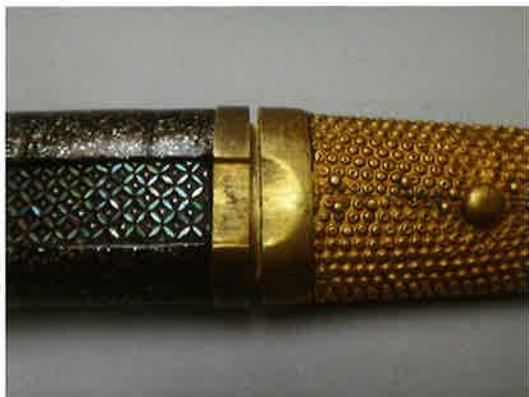
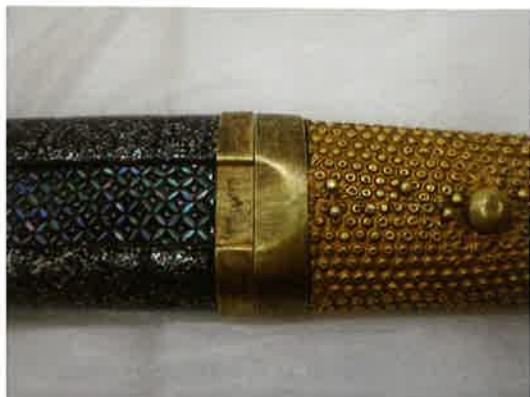
合口納まり
