紙本墨書「高人鑑書」保存修復報告

富山亜希子^{*1} 當間巧^{*2}

本作品は(一般財団法人)沖縄美ら島財団所蔵の「高人鑑書」である。作品は墨書が11枚の竹紙に書かれ、継ぎ合わせられ巻子装に仕立てられていた。平成28年6月3日から平成29年3月31日、石川堂で修復を行った。今回の修復では本紙の折れ、欠失損傷箇所の修復後、所有者と協議し巻子装に使用されていた裂地は元使用し再び巻子装に再装丁した。

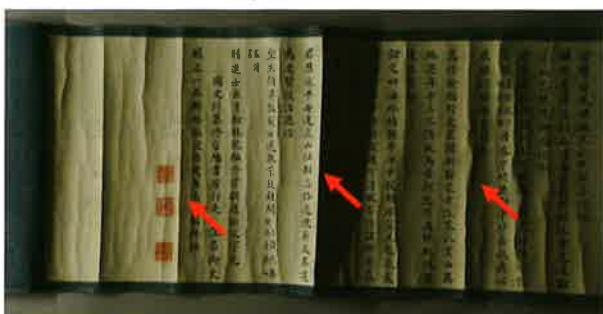
1. 本紙には強い折れが多数生じていた。

修復前 本紙第10・11紙　強い折れが多数確認できる。左部より斜光線を当て、折れを強調。

5. 本紙の折れが生じている箇所、及び今後明らかに生ずると思われる箇所に、伝統的な修理方法である折伏せを入れる。

9. 本紙の横折れが生じている箇所、今後明らかに生ずると思われる箇所に折れ伏せを施した。
折れ伏せ紙は美濃紙（長谷川紙）用い、糊は新糊を使用した。

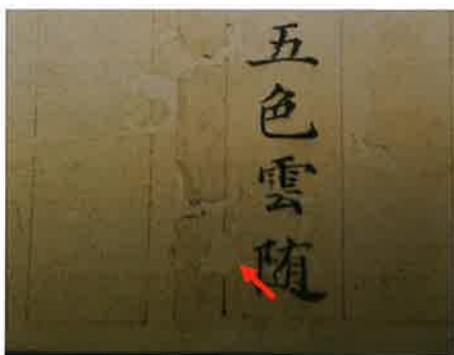
2. 本紙には多数の欠失箇所が見られた。

修復前 本紙1紙　欠失損傷箇所

4. 本紙の缺失箇所に適する補修紙で繕いを施す。

5. 本紙の欠失箇所に補修（繕い）を施した。補修に使用する紙は風合い質感などの点から、古紙同質の竹紙を使用した。使用に当たっては天然染料矢車・墨で染色、水酸化カルシウム溶液で媒染後用い、糊は小麦粉澱粉糊（新糊）を使用した。

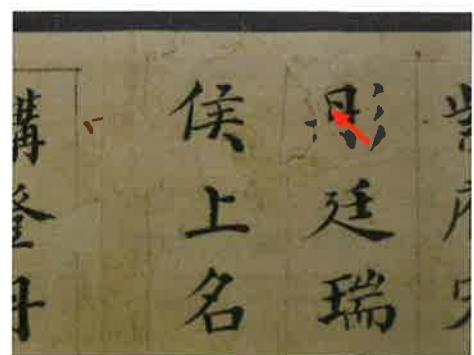
修復前 本紙第3紙　欠失箇所

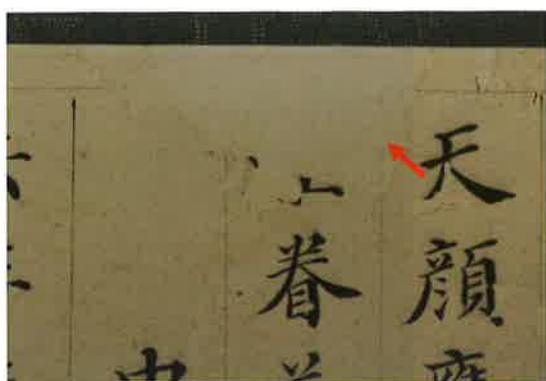
修復前 本紙第4紙 大きな缺失箇所

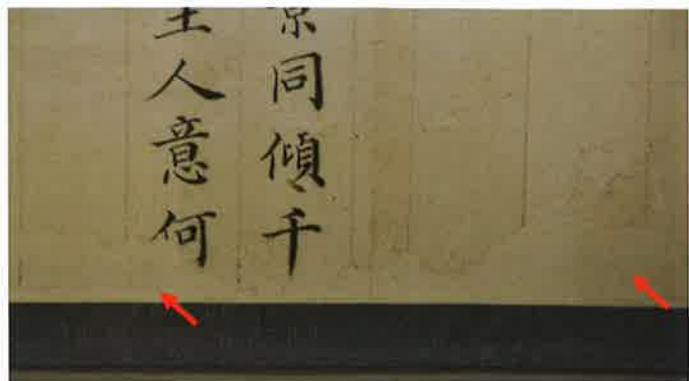
修復前 本紙第5・6紙 大きな缺失箇所

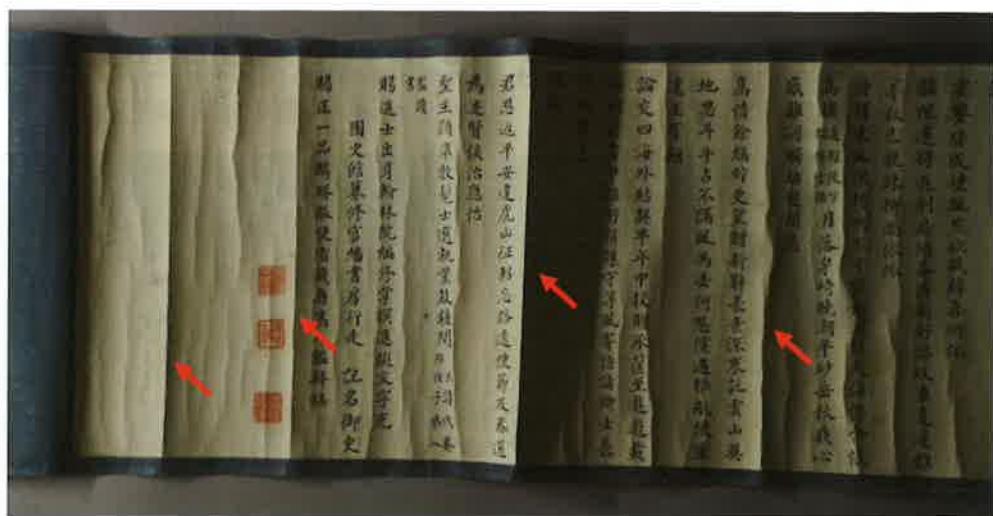
修復前 本紙第 10・11 紙 強い折れが多数確認できる。

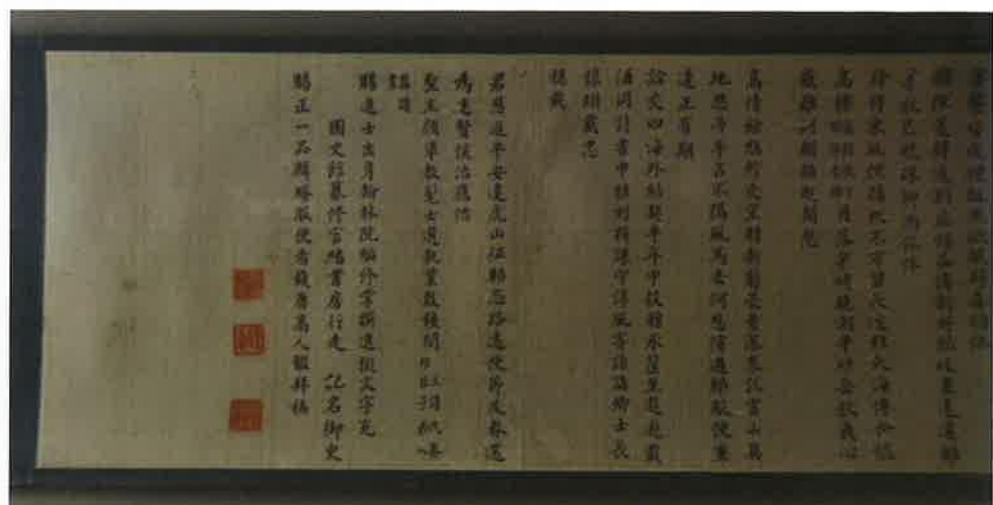
修復後 本紙第 10・11 紙 折れが收まり平滑な本紙面

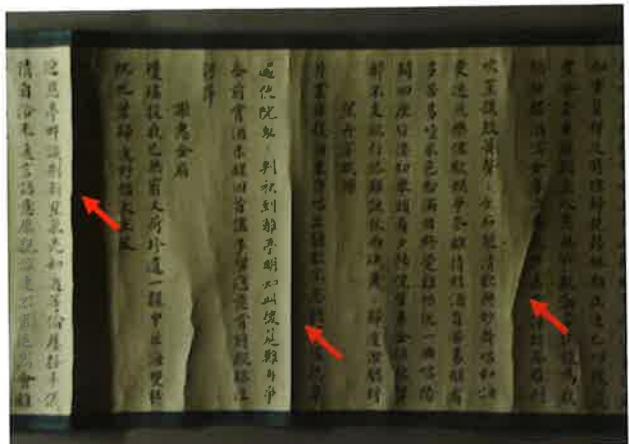
修復前 第7・8紙 強い折れが確認できる

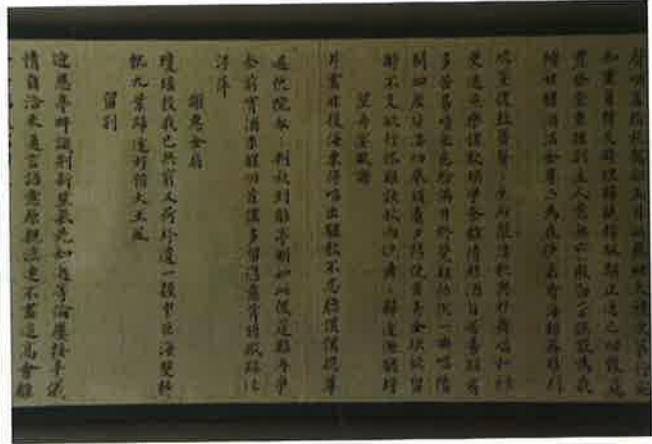
修復後 第7・8紙 折れが收まり平滑な本紙面

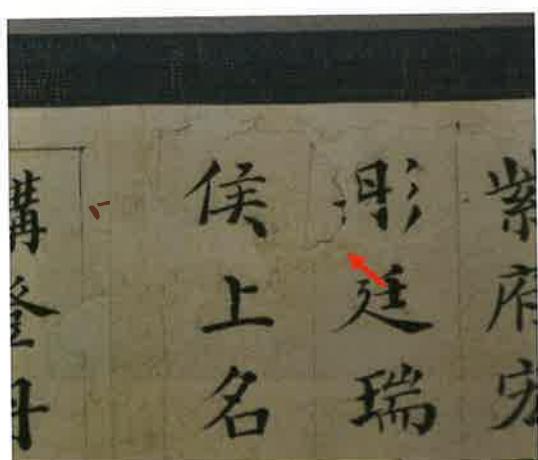
過去の修理時には補修紙が施されておらず、裏打ち後巻子装に仕立てられていた。補修紙は欠失箇所の形状に合わせ施し不均衡を無くした。補修に使用する紙は風合い質感などの点から、古紙同質の竹紙を使用した。使用に当たっては天然染料矢車・墨で染色、水酸化カルシウム溶液で媒染後使用した。

修復前 本紙第3紙 欠失箇所

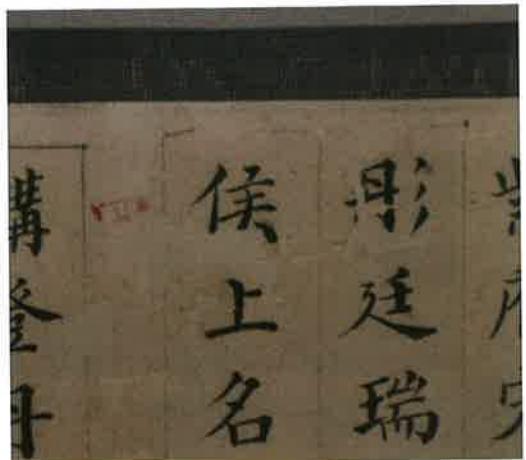
修復後 第3紙 欠失箇所

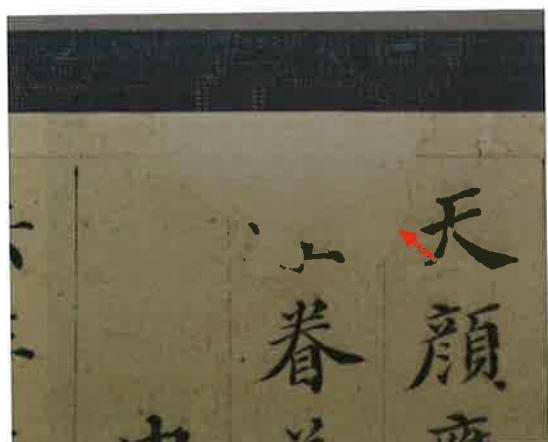
修復前 本紙第4紙 大きな欠失箇所

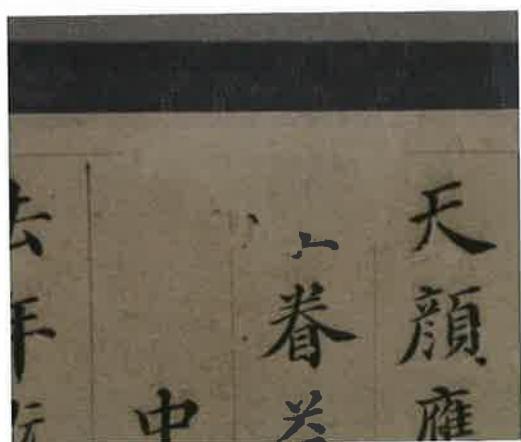
修復後 本紙第4紙 大きな欠失箇所

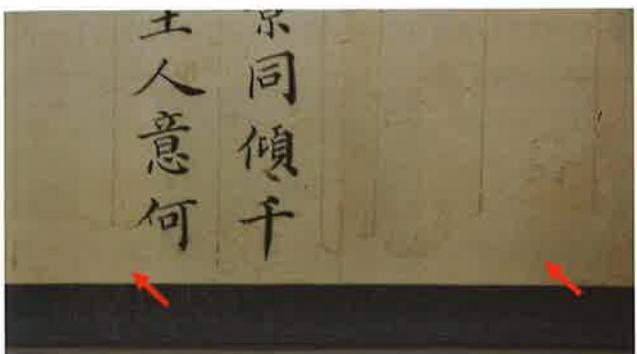
修復前 本紙第5・6紙 大きな欠失箇所

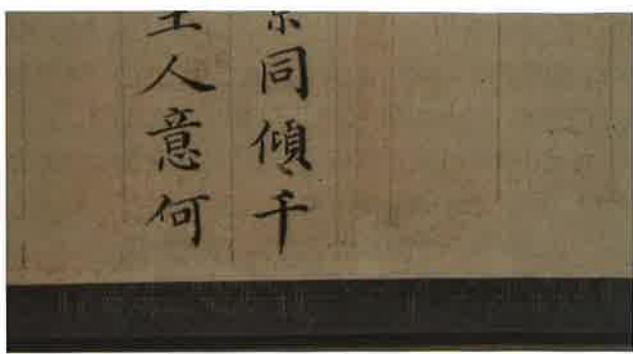
修復後 本紙第5・6紙 大きな欠失箇所
