紙本墨書「中山尚慎書」保存修復報告

本作品は一般財団法人沖縄美ら島財団所蔵の「尚慎書」である。平成28年6月3日から平成29年3月31日、石川堂で修復を行った。今回の修復では本紙の折れ、折れ山の亀裂擦れ、破損損傷箇所の修復後、所有者と協議し表装に使用されていた旧表装紙はすべて元使用し再び掛幅装に再装丁した。

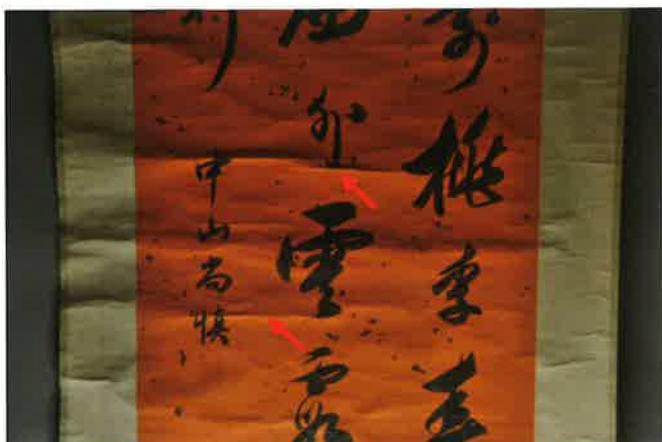
1. 本紙には強い横折れが生じていた。

修復前 本紙中央部 強い折れが多数確認できる。

6. 本紙の折れが生じている箇所、及び今後明らかに生ずると思われる箇所に、伝統的な修理方法である折れ伏せを入れる。

10. 本紙の横折れが生じている箇所、今後明らかに生ずると思われる箇所に折れ伏せを施した。
折れ伏せ紙は美濃紙（長谷川紙）用い、糊は新糊を使用した。

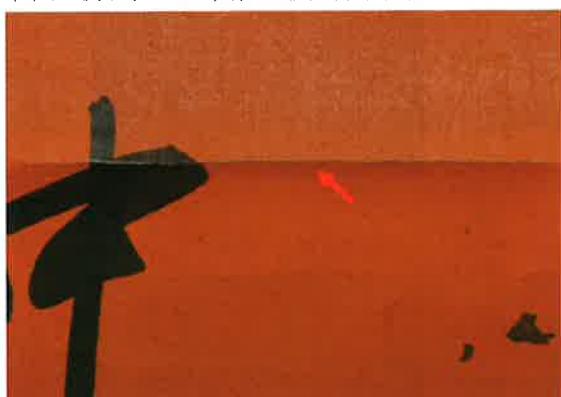
2. 本紙に折れ山の亀裂、破損損傷箇所が見られた。

修復前 本紙中央部 折れ山の亀裂

5. 本紙の亀裂、破損損傷箇所に補修（繕い）を施した。補修に使用する紙は風合い質感などの点から、古紙同質の竹紙を使用した。使用に当たっては天然染料矢車・墨で染色、水酸化カルシウム溶液で媒染後用い、糊は小麦粉澱粉糊（新糊）を使用した。

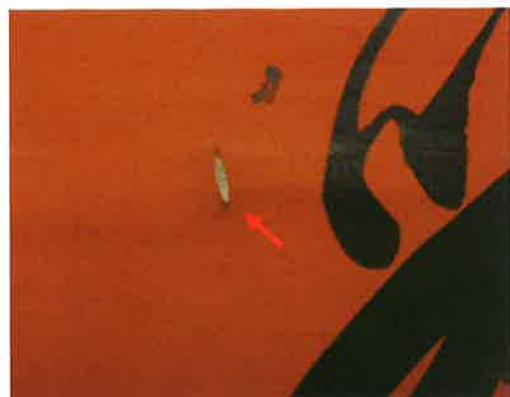
修復前 本紙下部 破損損傷箇所

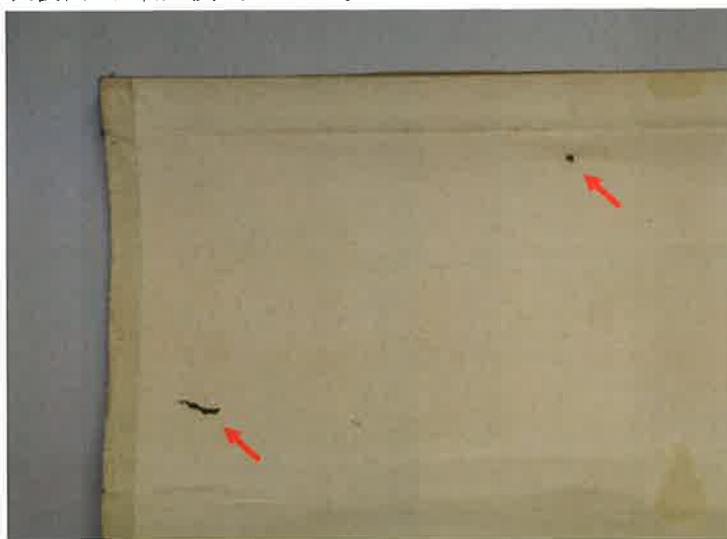
3. 表装紙に虫害欠損が見られた。

修復前 表具左上部 虫害欠損箇所

7. 元使用の表装紙の補修（繕い）を施した。補修に使用する紙は風合い質感などの点から、古紙宣紙を使用した。使用に当たっては天然染料矢車・墨で染色、水酸化カルシウム溶液で媒染後用い、糊は（新糊）を使用した。

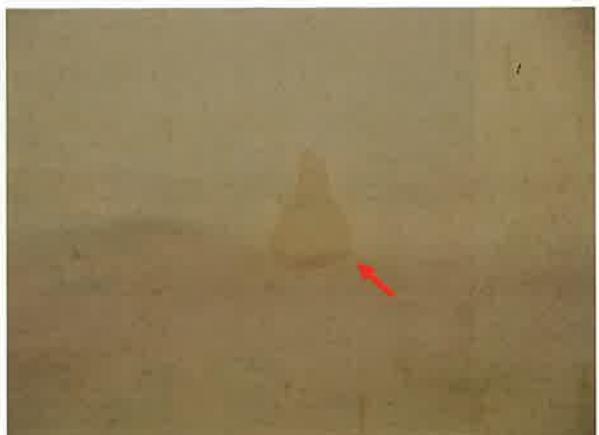
4. 表装紙全体的に汚れ、染みが生じていた。

修復前 表具上部 部分写真

本紙全体と表装紙を加湿し、水分に汚れ等が溶け出した後、本紙表裏に吸水紙を置き、吸水紙に染み・汚れを移し除去した。

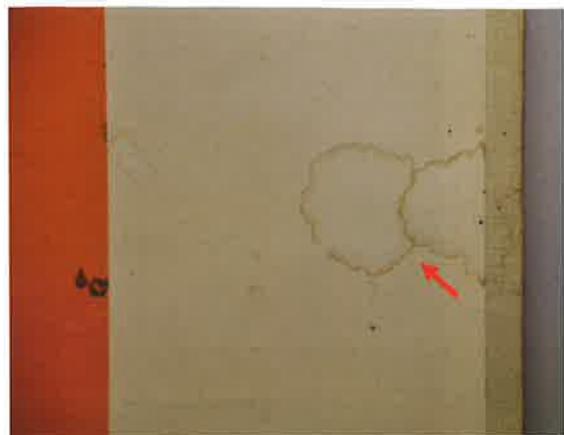
修復前 表具右柱部分写真

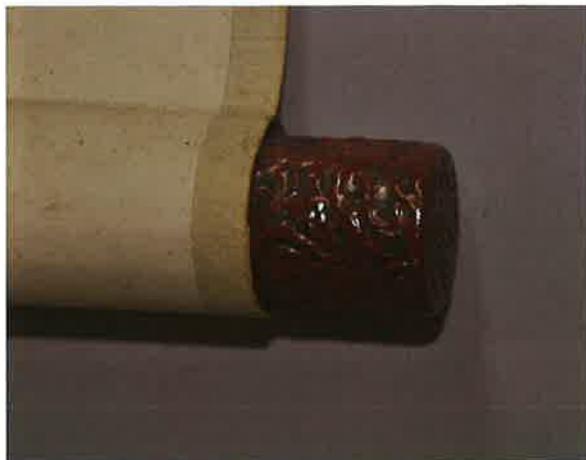
修復前の軸首は「朱唐草文様陶器軸」が使用されていたが、片方の軸首は軸木からはずれて破損割れている状態であった。

修復前 朱唐草文様陶器軸

修復後の軸首は、首里城公園管理部の本件担当者との協議、全体との調和を考慮した結果、「紫檀撥軸」中國産を新調し使用した。

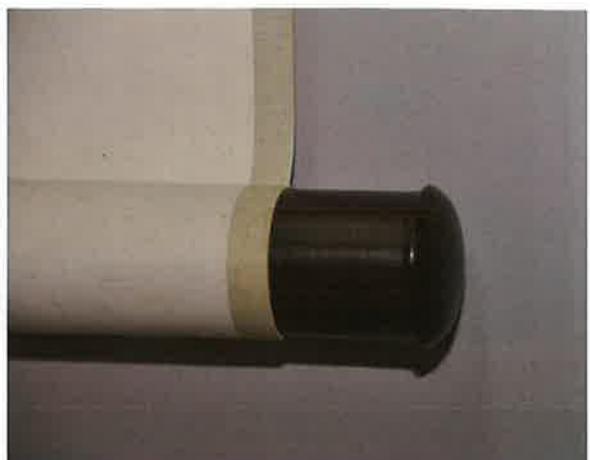
修復後 新調した紫檀撥軸

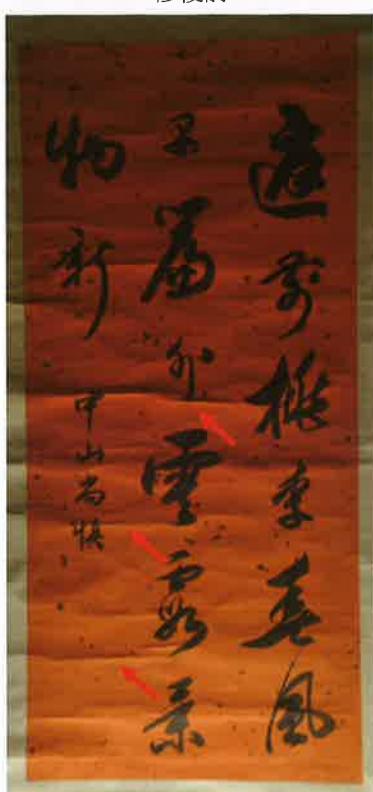
強い折れが確認できる

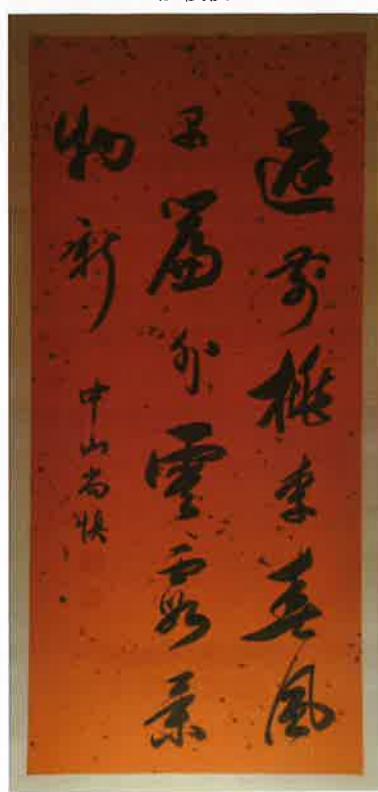
折れが收まり平滑な本紙面

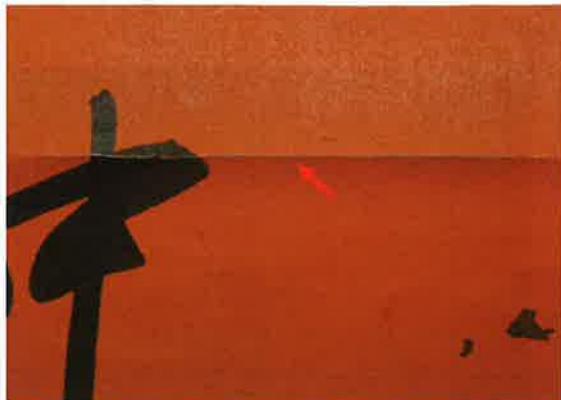
修復前 本紙中央部 折れ山の亀裂

本紙の亀裂、破損損傷箇所に補修（縫い）を施した。補修に使用する紙は風合い質感などの点から、古紙同質の竹紙を使用した。使用に当たっては天然染料矢車・墨で染色、水酸化カルシウム溶液で媒染後用い、糊は小麦粉澱粉糊（新糊）を使用した。

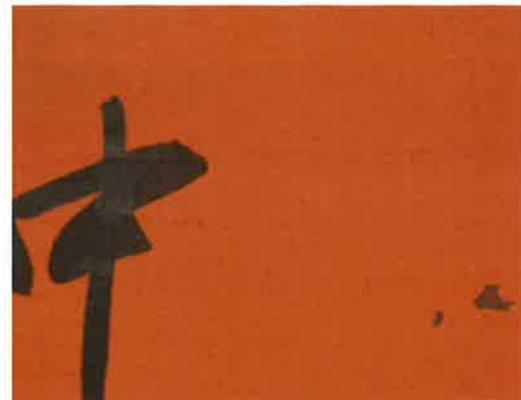
修復後 本紙中央部 折れ山の亀裂

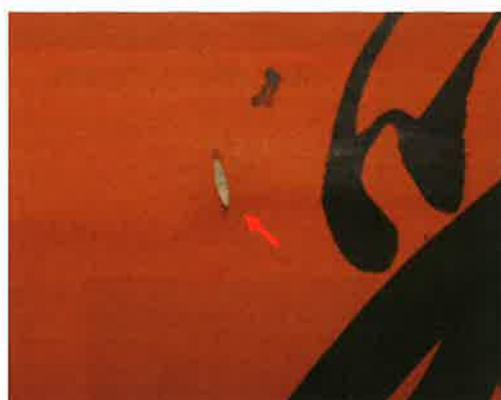
修復前 本紙下部 破損損傷箇所

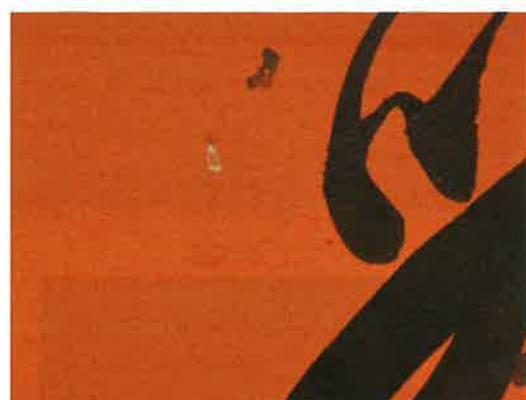
修復後 本紙下部 破損損傷箇所

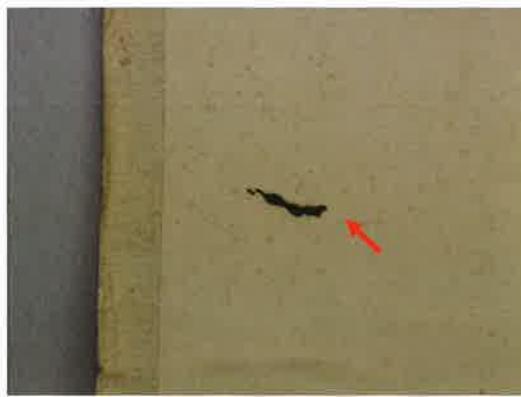
修復前 表具左上部 虫害欠損箇所

元使用の表装紙の補修（縫い）を施した。補修に使用する紙は風合い質感などの点から、古紙宣紙を使用した。使用に当たっては天然染料矢車・墨で染色、水酸化カルシウム溶液で媒染後用い、糊は（新糊）を使用した。

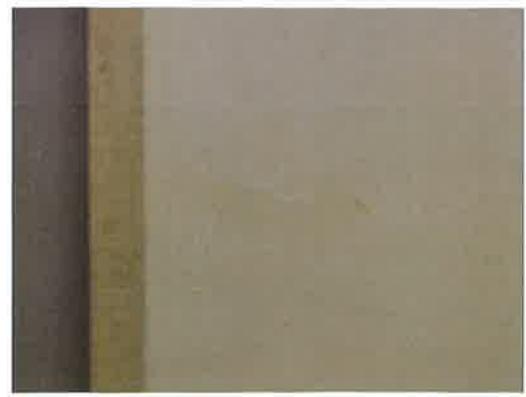
修復後 表具左上部 虫害欠損箇所

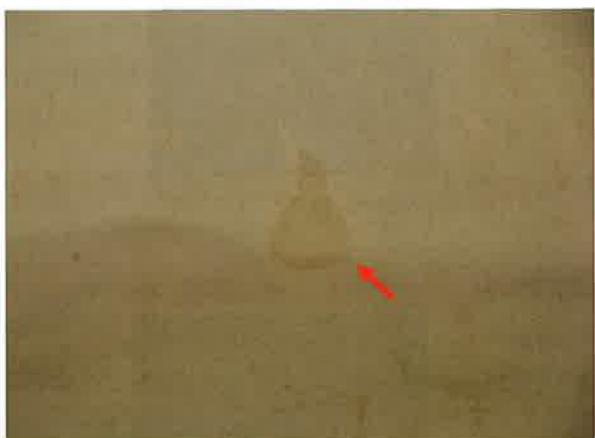
修復前 表具上部部分写真

表装紙を加湿し、水分に汚れ等が溶け出した後、本紙表裏に吸水紙を置き、吸水紙に染み・汚れを移し除去了した。

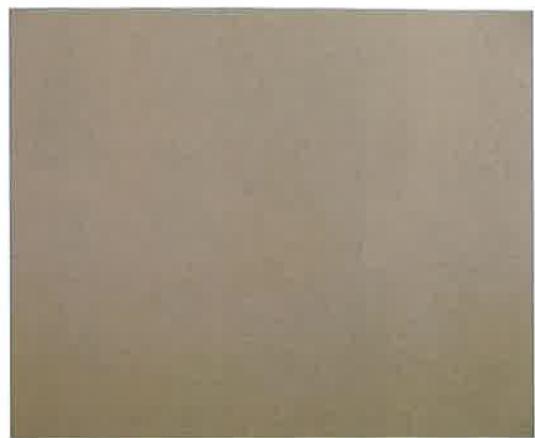
修復後 表具上部部分写真

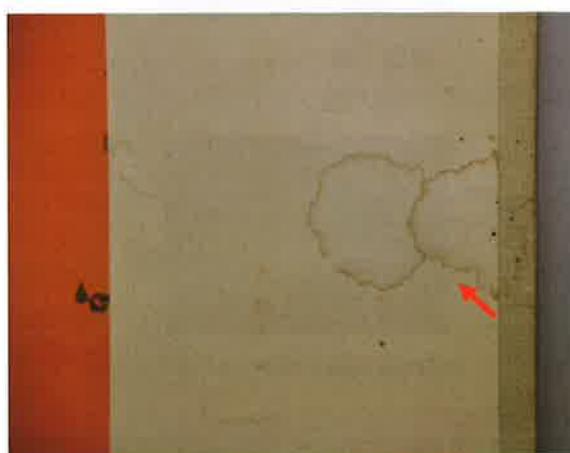
修復前 表具右柱部分写真

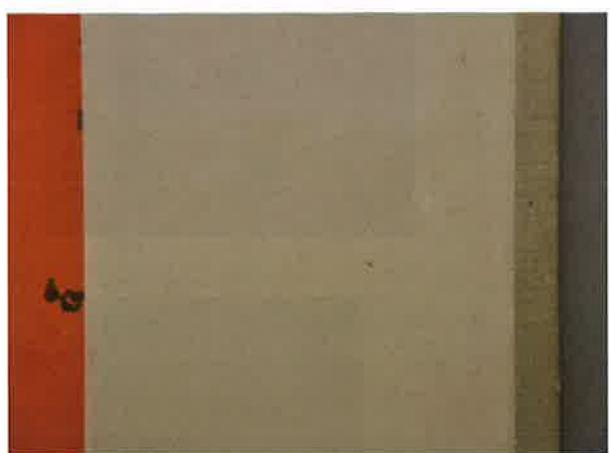
修復後 表具右柱部分写真
