絹本著色「孫億筆花鳥図」保存修復報告

安里成哉*1 関地久治*2 箭木康一郎*3 三原昇*4

本作品は、一般財団法人沖縄美ら島財団所蔵の絹本著色「孫億筆花鳥図」である。平成28年6月30日から平成29年2月18日まで有限会社墨仙堂で修復を行った。修復にあたり、安里成哉を監督職員とし、関地久治を総括責任者及び管理技術者、修復担当並びに写真撮影（35mm、デジタルカメラ）報告書作成は箭木康一郎が行った。また、4×5版の写真撮影は三原昇が行った。

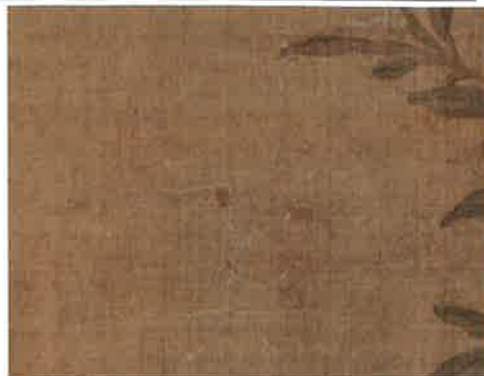
Fig. 12 修復前 本紙右上部

i. 本紙料絹に破れ・欠失が見られた

本紙全体に破れ・欠失が生じていた。特に本紙上部中央及び下部に多く見られた。一部の欠失箇所からは肌裏紙が露出していた。

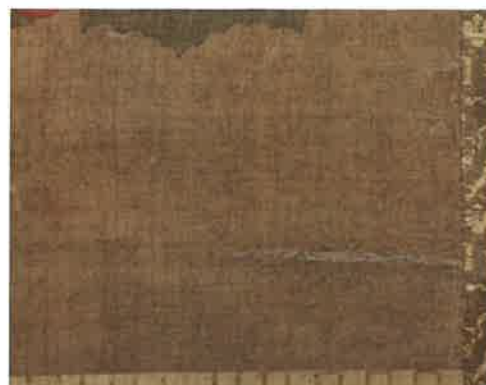
Fig. 16 修復前 本紙右下部

iii. 本紙に擦れが見られた

本紙に生じた折れ・皺が、展示収納時に巻かれた事で擦れ、折れ山に擦り傷が生じていた。特に、本紙右下部には折れ・皺の擦れによる損傷が拡大し、本紙料絹の欠失に至った箇所が見られた。

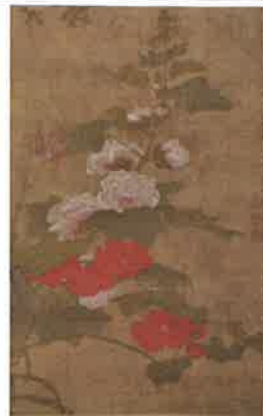
Fig. 20 修復前 本紙中央右下部

i. 絵具の欠失が見られた

図様に施された朱・白色絵具の一部に欠失が見られた。

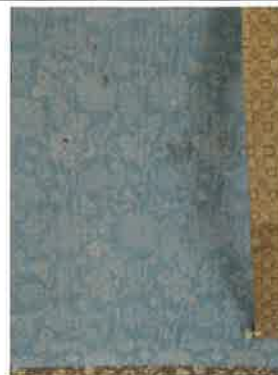
Fig. 22 修復前 表具上部

i. 表装裂に欠失が見られた

表装裂に欠失が生じていた。一部の欠失箇所からは裏打ち紙が露出していた。

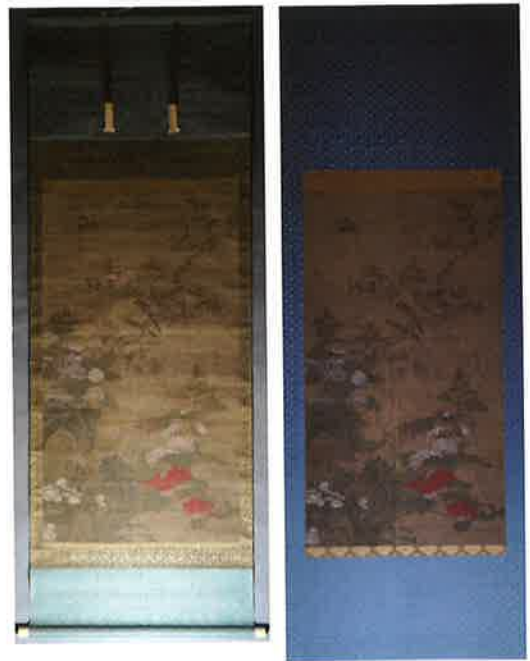
八双付近に深い折れが生じていた。

(左) : Fig. 24 修復前 表具全図 斜光線写真

(右) : Fig. 25 修復後 表具全図 斜光線写真

表装裂を新調し、裏打ちを打ち直したことで、折れ・皺を平滑にした。又、新調した太巻添軸に添えて巻き、今後の折れ破損の要因を軽減させた。

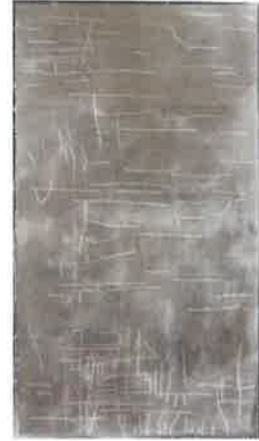
Fig. 26 修復前
過去に施された折れ伏せ紙

肌裏紙と増裏紙の間に多数の折れ伏せ紙が確認出来た。折れ伏せ紙は、本紙の折れ・破れ箇所に施されていた。

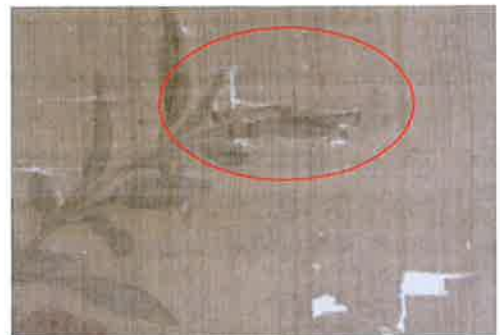
Fig. 28 修復前 本紙右上部

本紙料絹の欠失箇所に多数の補修絹が確認出来た。

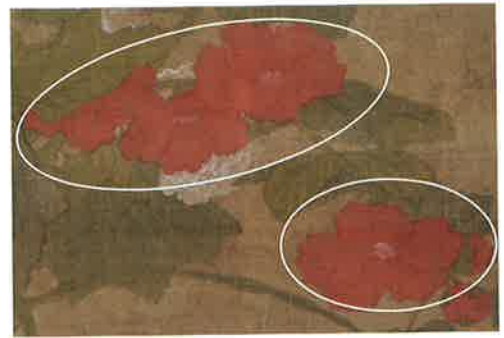
Fig. 30 修復前 本紙右下部

本紙料絹の欠失・破れ箇所から露出した肌裏紙の一部に、図様や周囲の色調に合わせた補彩が施されていた。

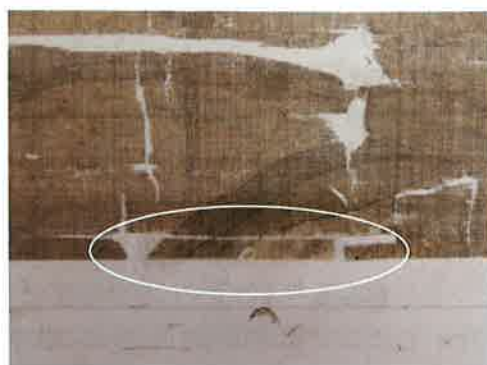
Fig. 34 修復前 本紙下部中央

表装裂と本紙下部の付け廻し部分に、断片化した本紙料絹が移動した状態で固定されていた。

移動した本紙料絹を可能な限り元の位置へ戻した。

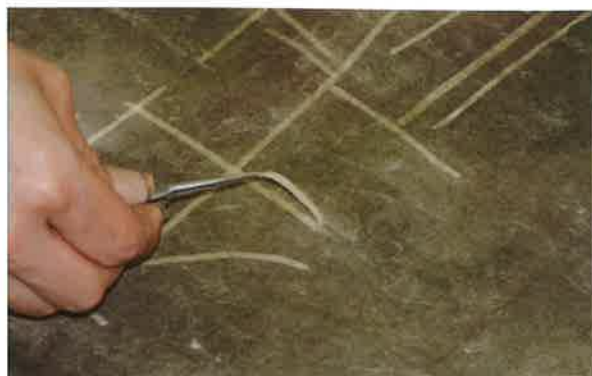
折れ伏せ紙は本紙全体に見られ、肌裏紙裏面に施されていた。

Fig. 64 修復中 本紙に施された折れ伏せ紙

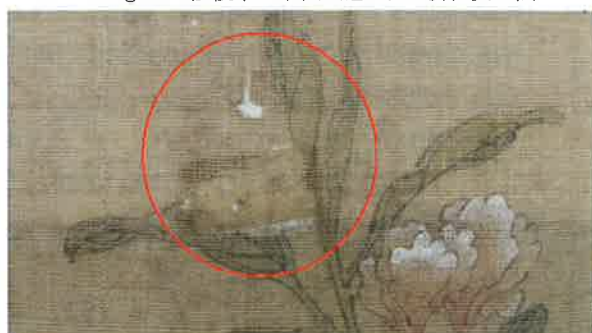
本紙料絹の欠失箇所に施された補修絹には、四辺が直線に裁ち切られた方形や、欠失箇所の形状に整形されたものが確認出来た。しかし、補絹箇所の多くは、形状や大きさの異なる補修絹が欠失箇所を覆うように施されていた。繕われた補修絹と本紙料絹の重なりで出来た厚みの差によって、本紙全体に折れ・皺、裏打ち紙の糊付き等が生じ、作品の更なる損傷要因となっていた。

Fig. 65 修復中 欠失箇所に施された補修絹
四辺が直線に裁ち切られている

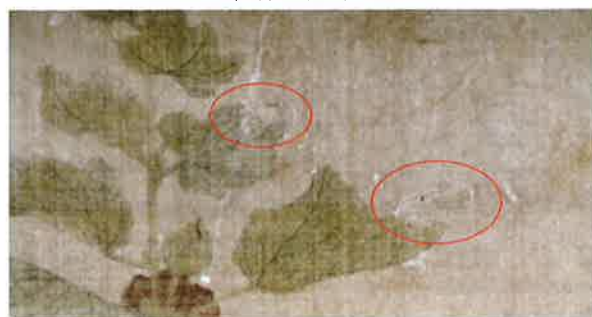
又、欠失箇所には本紙料絹と織や色調の異なる補修絹や、本紙料絹の余白部分を流用したと思われる補修絹が確認出来た。特に、織や色調の異なる補修絹は、作品に視覚的な違和感を生じていた。

Fig. 66 修復中 欠失箇所に施された補修絹
欠失箇所の形状に整形されている

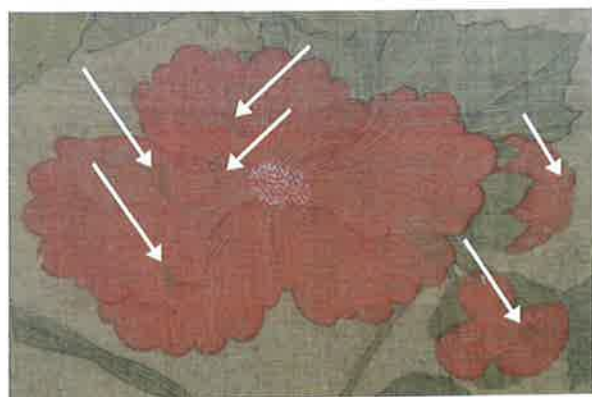
本紙料絹の欠失・破れ箇所から露出した一部の肌裏紙に、周囲の色調に合わせた補彩が施されていた。補彩のある肌裏紙を除去する事で図様の一部が失われ、作品に視覚的な違和感が生じると考えられた事から、露出した肌裏紙は除去せず、欠失箇所の形状に合わせて肌裏紙を整形し、厚みを調節して元使用した。

Fig. 67 修復中 露出した肌裏紙に施された補彩

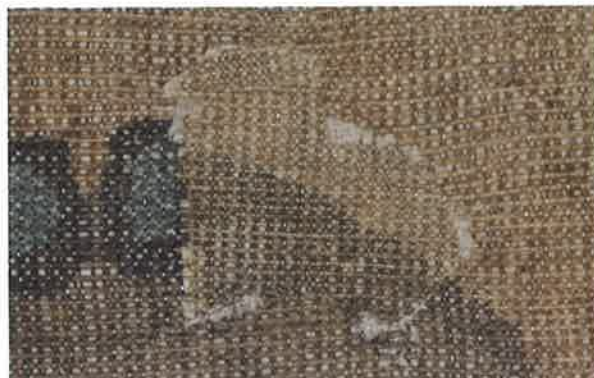
本紙料絹の欠失・破れ箇所に施された一部の補修絹に、周囲の図様に合わせた補筆が見られた。補筆のある補修絹を除去する事で図様の一部が失われ、作品に視覚的な違和感が生じると考えられた事から、補筆のある補修絹は除去せず、現状のまま元使用した。

Fig. 68 修復中 補修絹に施された補筆

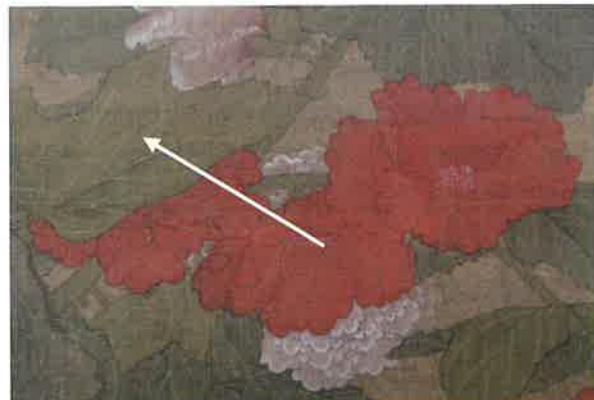
修復前・中の調査から、葉の図様の一部に裏彩色の痕跡が確認出来た。本紙表面に施された彩色は、やや黄みを帯びた緑色に対し(Fig. 73)、裏彩色はより明度の高い白緑色が施されていた(Fig. 74)。しかし、過去に行われた肌裏紙の除去を含む解体修理により、裏彩色として施された絵具の多くが失われていた。

Fig. 69 修復中 本紙表面 裏彩色の施されていた箇所

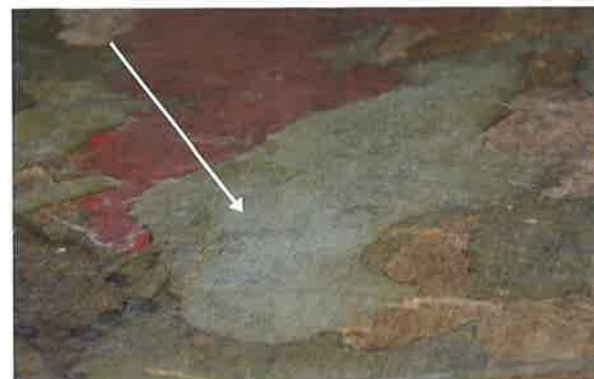
Fig. 70 修復中 本紙裏面 図様裏面に施された裏彩色

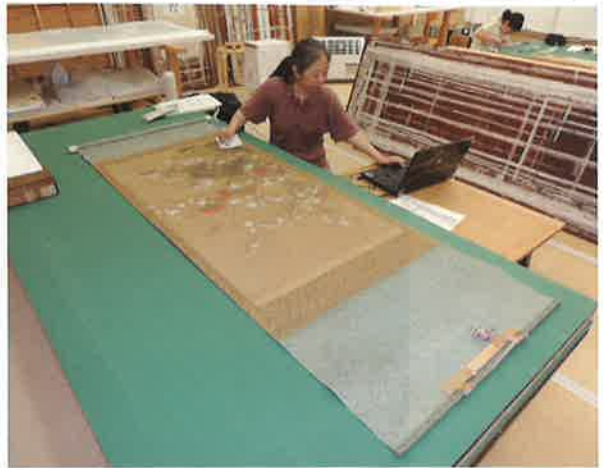
Fig. 71 反射分光分析による有機色材の調査

本紙全体に茶褐色の斑状の染みが見られ、作品に視覚的な違和感が生じていた。染みの原因として、カビの劣化生成物に由来する色素や、糊に顔料を加えた「色糊」の付着などが考えられた。佐々木良子氏に依頼し、染みが見られる背景部分の反射分光分析を行ったが、有機色材の検出はなく、詳細は不明である (Fig. 73)。
