「朱漆牡丹紋沈金卓」保存修復報告書

朱漆牡丹紋沈金卓 1基

長方形の天板に筆返しを設けた卓で、花剣形の脚に低い猫足を付ける。裏面以外の総体は朱漆塗りとし、天板には沈金で牡丹唐草文を描き、地文様として七宝繫文を配する。脚と脚部にも天板と同様の文様を沈金で施す。裏面は黒漆塗りとし、中央部分には朱漆描きで「八使」の文字を記す。

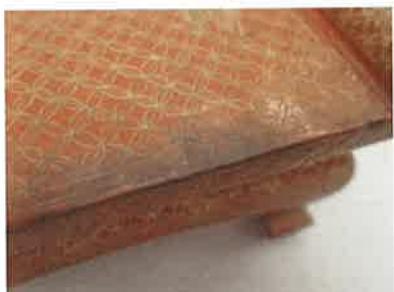
朱漆塗膜の表面には、経年により埃や汚れが付着し、塗膜が劣化して本来の艶が失われている。縁部分には黒ずんだ箇所が見られる。乾燥による木地収縮の影響で、木地接合部に亀裂が生じており、亀裂は幅の広い部分では3mm程の隙間が開き裏面に貫通している。また亀裂の周辺塗膜は剥離、剥落した部分が多くみられる。背面右側の脚の一部には、打損により木地が欠失した箇所がある。

塗膜表面の汚れ

塗膜表面に付着した埃は、剥離した塗膜に損傷を与えないよう毛棒を用いて払い落とした。経年により付着した汚れは純水を僅かに含ませた綿棒で丁寧に除去した。水分で除去できない汚れに対しては、綿棒に少量のエタノールを含ませて除去を行った。剥離した塗膜周辺は、引掛けで塗膜が剥落する恐れがあったため、塗膜の安定処置を行った後にクリーニングを行った。

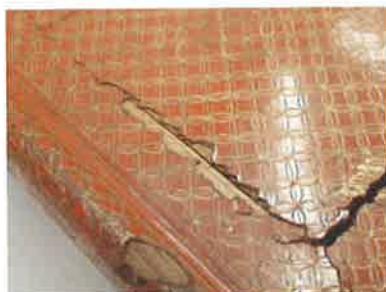
塗膜の損傷

天板表面の剥離塗膜の接着作業に際しては、沈金の彫り部分に漆が浸透してしまわないよう、塗膜表面と刻線部に膠を塗布し、漆染みや汚れが生じないよう事前処置を施した。希釈した麦漆を剥離した塗膜の下に含浸し、溶剤の揮発を待った後、より濃度の高い麦漆を挿し入れ、木枠と竹ひごの弾力を利用した心張り法にて圧着した。麦漆を乾固させた後、養生のために塗布した膠は残留の無いよう拭き取った。

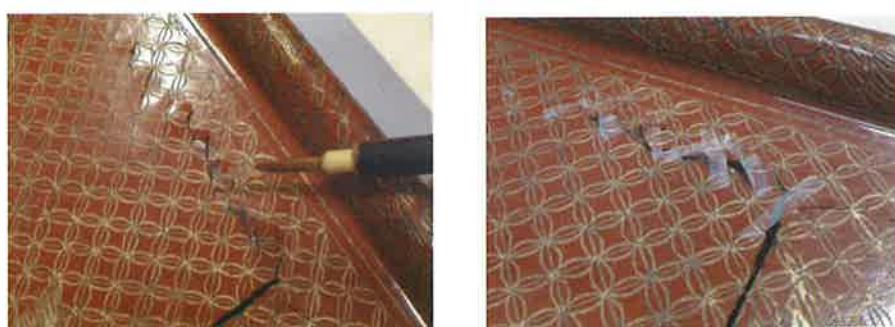
生麩糊にて雁皮紙養生

作業中の剥落や損傷を防止するため、亀裂周辺の剥離した部分の養生を行った。養生は薄口雁皮紙を小片に切ったものを生麩糊で貼り、剥離塗膜の保護を行った。

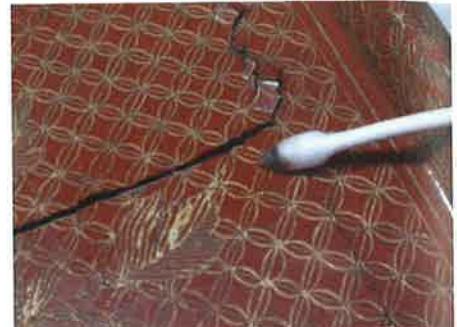
クリーニング

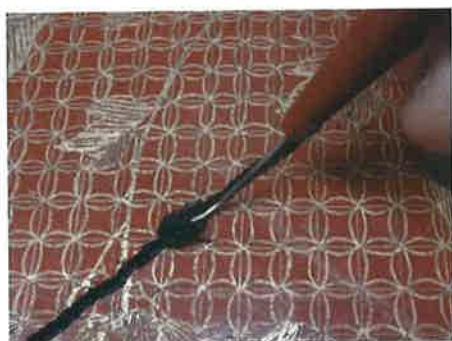
綿状刻苧の充填

木地亀裂部分に希釀した麦漆を含浸させ、構造の安定化を図った。天板の貫通した亀裂に関しては、亀裂周辺の朱漆塗膜および沈金部分に麦漆が浸透しないよう、先ず天板面の亀裂部分の堰止めとして、刻苧の充填作業を行った。麦漆に綿状の麻皮の繊維を混ぜ合わせた刻苧を表面から挿し入れて、亀裂に充填した。刻苧が十分硬化した後、裏面の亀裂から接着用の麦漆を溶剤にて希釀し、亀裂部分に含浸した。この際、剥離した塗膜には漆が浸透しないよう配慮し亀裂の接着を行った。亀裂が深いためこの作業を繰り返し行った。

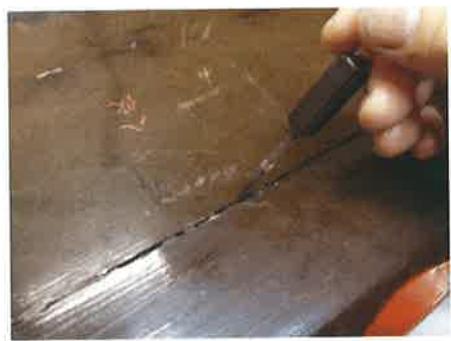
希釀した麦漆含浸

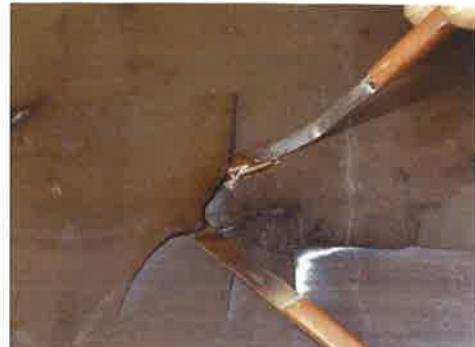
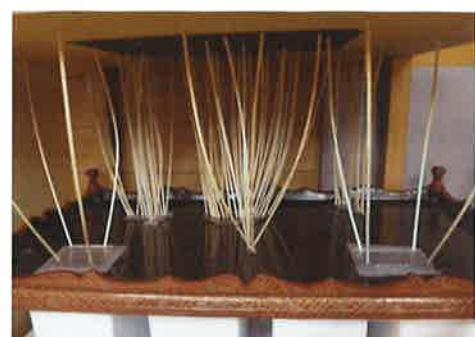
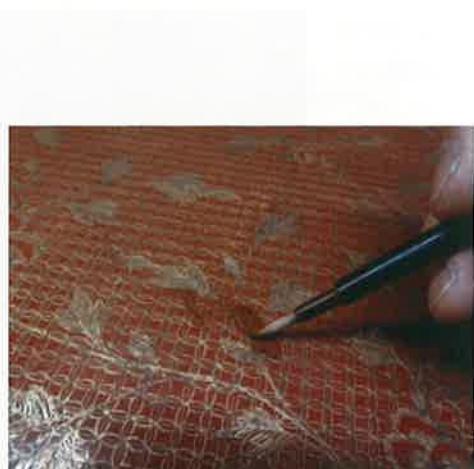
麦漆の含浸

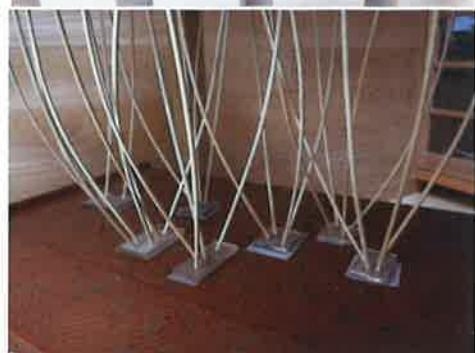
心張り圧着

また、木地収縮のため塗膜が重なり押さえきれない箇所は、段差の生じないよう塗膜の一部の形状を整えて、貼り戻し作業を行った。塗膜の圧着には竹ひごによる心張り法を採用した。

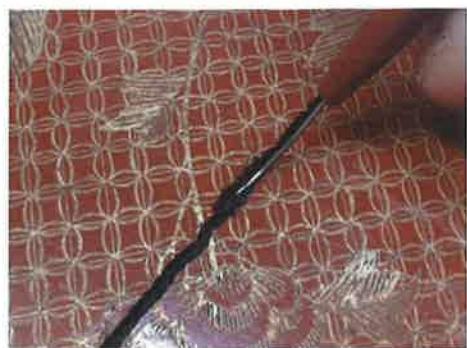
刻苧の充填

亀裂部分の隙間や塗膜の欠失した部分には、麦漆に木粉や地の粉を混合した刻苧を充填した。亀裂の深い部分には荒目の木粉や麻の繊維を混ぜ合わせた刻苧を、浅い部分には麦漆に細目の木粉と微粒子の地の粉を混ぜ合わせた刻苧を用いた。乾固後に刻苧面の肌を整え、漆分の多い麦漆に微粒子の地の粉を混ぜた下地を施した。

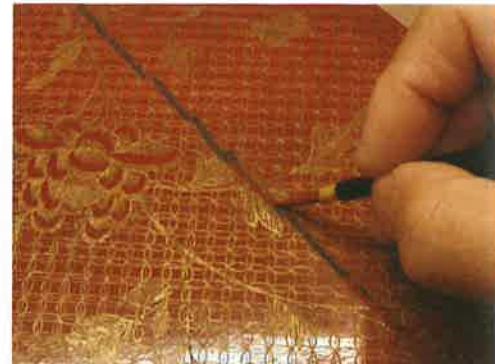
補彩

朱漆塗膜の亀裂や塗膜の欠失部分については、刻苧や漆下地を施したままでは展示上視覚的に黒く目立ってしまうため、監督職員との協議の結果、除去可能な素材を用いて補彩を行うこととなった。まず下付けとして、弁柄を膠で溶いたものを筆で塗布し、乾燥後さらに顔彩を用いて朱漆塗膜の色調に合わせるよう補彩を行った。

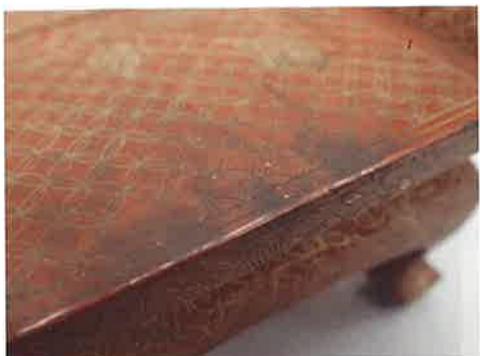
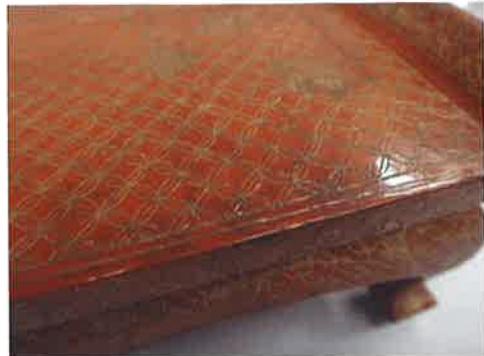
塗膜表面の汚れ

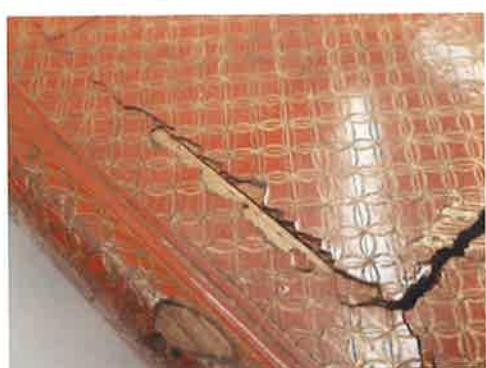
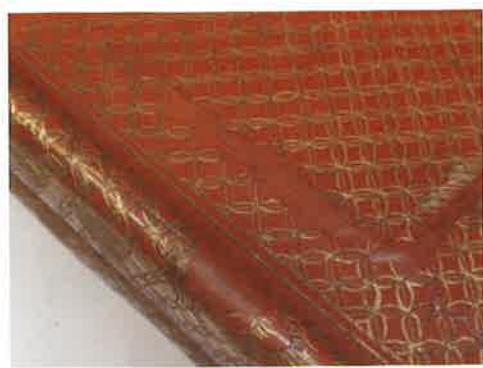
亀裂、塗膜剥離

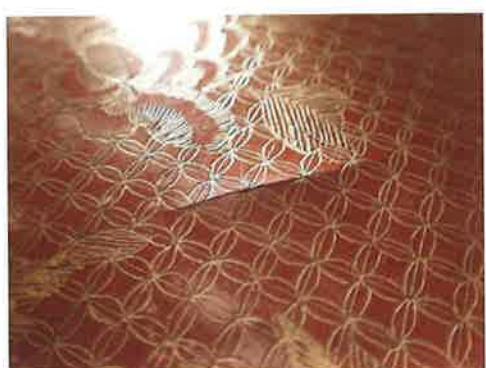
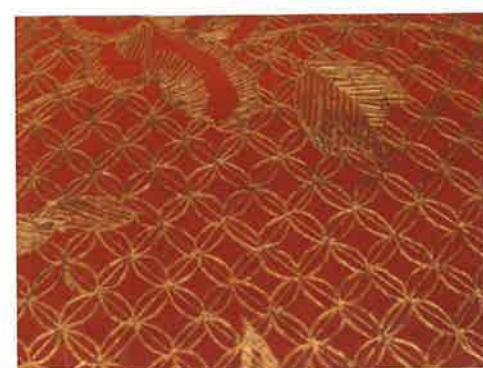
塗膜剥離

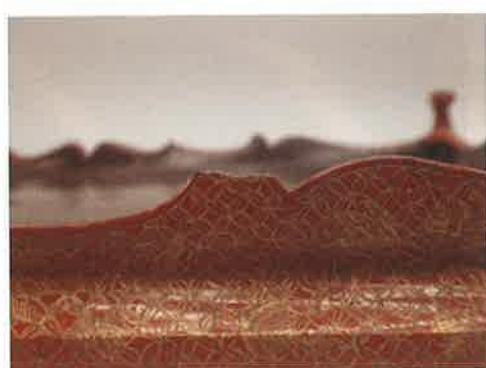
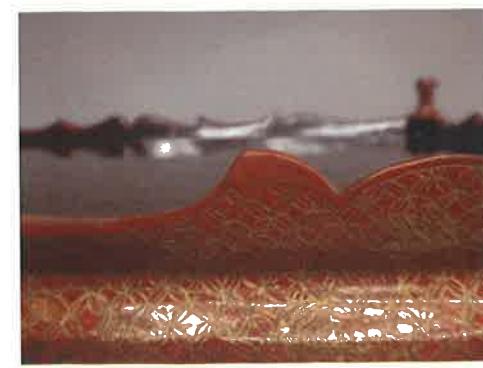
欠失部分

背面右側の鰐の一部が欠失している部分については、監督職員と協議の結果、形状復元を行う事とした。木地が露出している箇所から、使用された木材は鉾葉樹と判断し、現存する同部分の形状を参考に部材の製作を行った。復元した部材は麦漆で接着し、さらに刻苧を用いて形状を整えた。

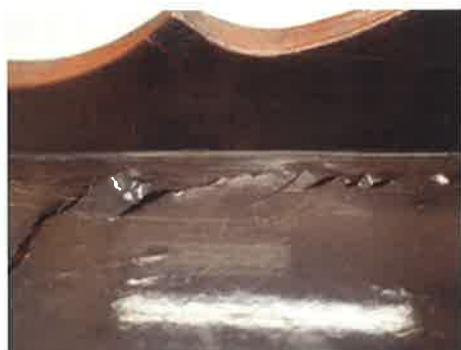
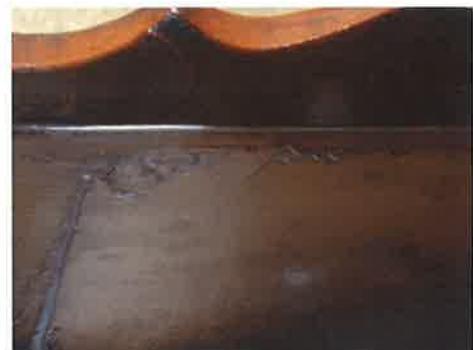
裏面 塗膜剥離

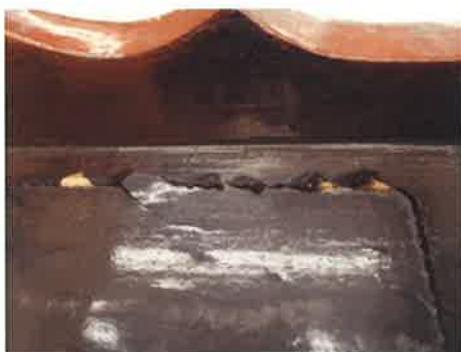
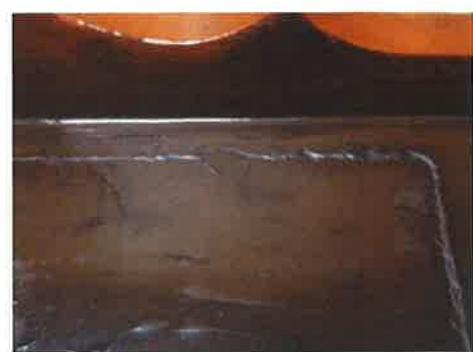
裏面 塗膜剥離

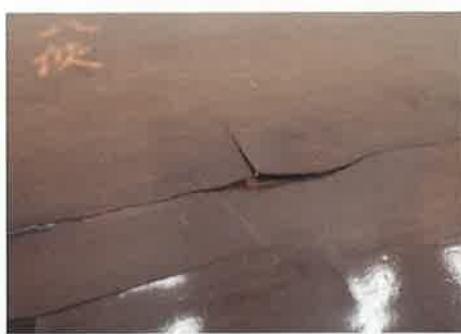
裏面 塗膜剥離

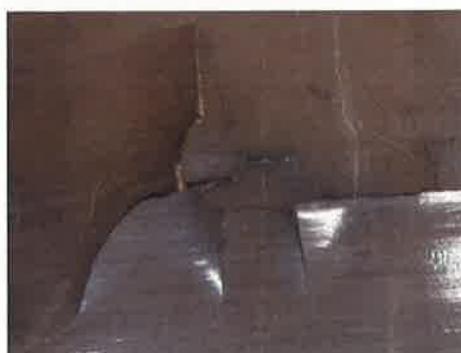
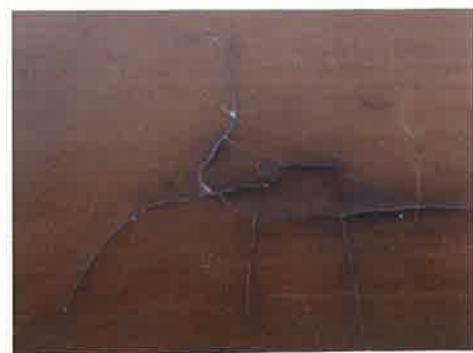
裏面 塗膜剥離
