## 紙本墨書「李鼎元書」保存修繕報告

本作品は、一般財団法人沖縄美ら島財団所蔵の「李鼎元書」である。作品は墨書が1枚の料紙に書かれ、額装に仕立てられていた。平成29年6月13日から平成30年3月31日、石川堂で修復を行った。今回の修復では本紙の亀裂、欠失損傷箇所の修復後再び額装に再装丁した。

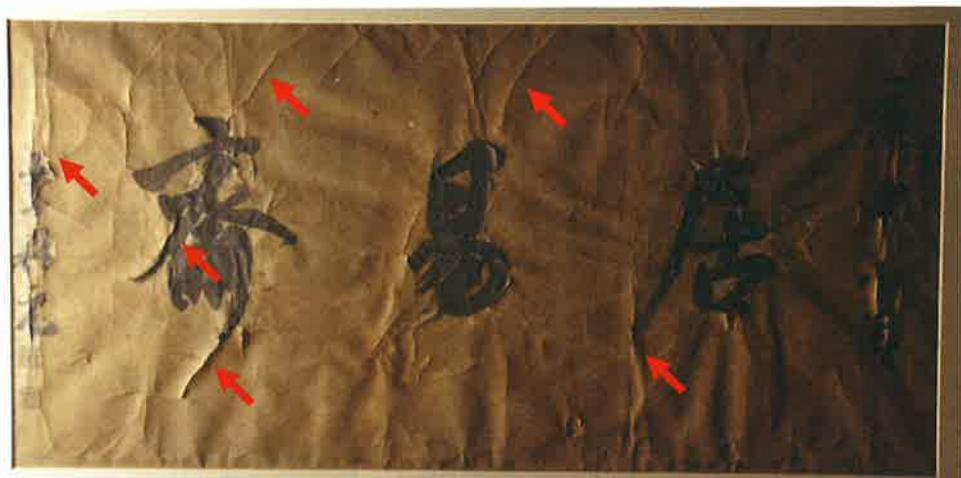
III. 修復前の損傷状況

1. 本紙には劣化損傷、亀裂、亀裂部分の暴れ欠失が生じていた。

修復前 本紙全図 亀裂、強い折れが多数確認できる。左部より斜光線を当て、折れを強調。

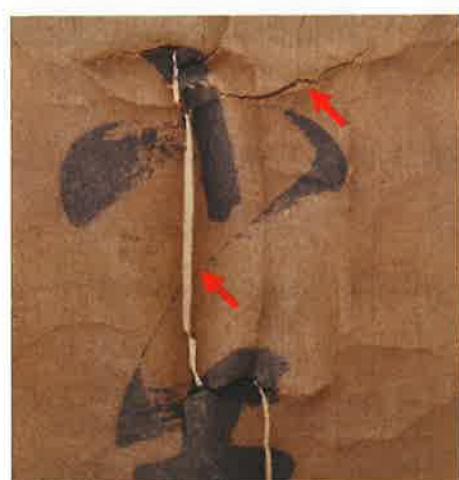
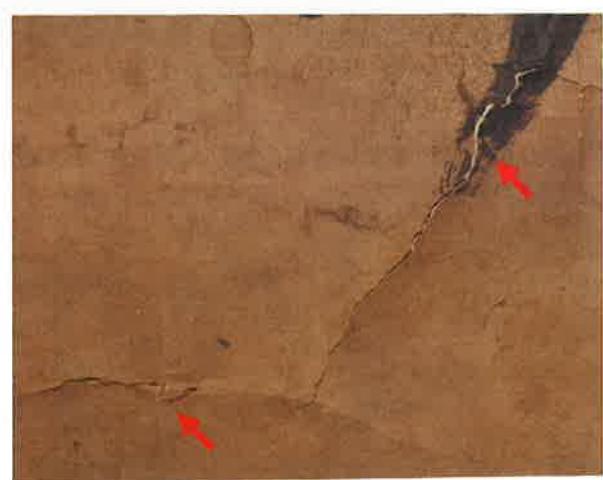
修復前 本紙部分 亀裂、亀裂部分の暴れ欠失が確認できる。

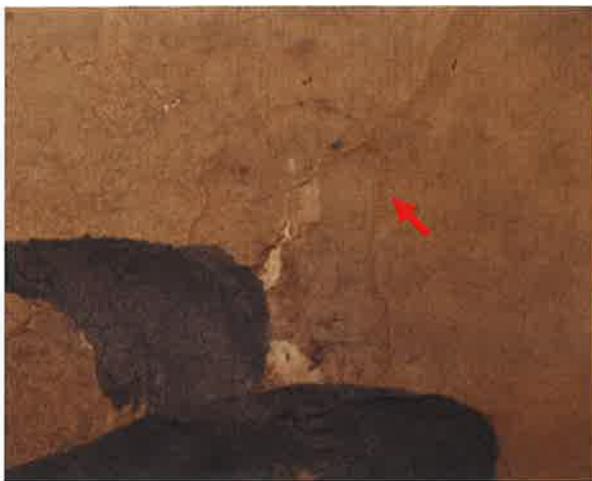
2. 本紙全体的に時代的な汚れ、部分的に染みが複数見られた。

修復前 本紙部分 汚れ染み

本紙全体を加湿し、水分に汚れ等が溶け出した後、本紙表裏に吸水紙を置き、吸水紙に染み・汚れを移し除去した。

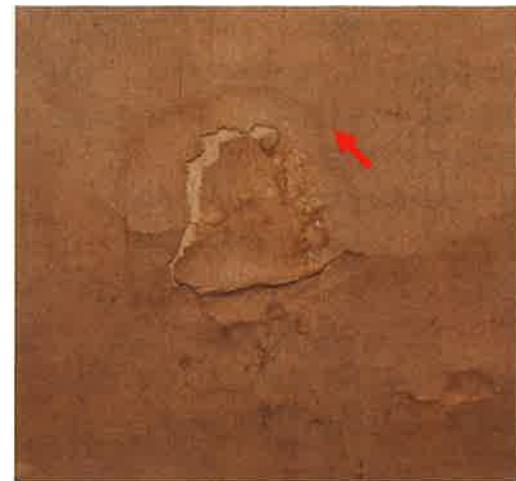
修復前 本紙部分 汚れ染み

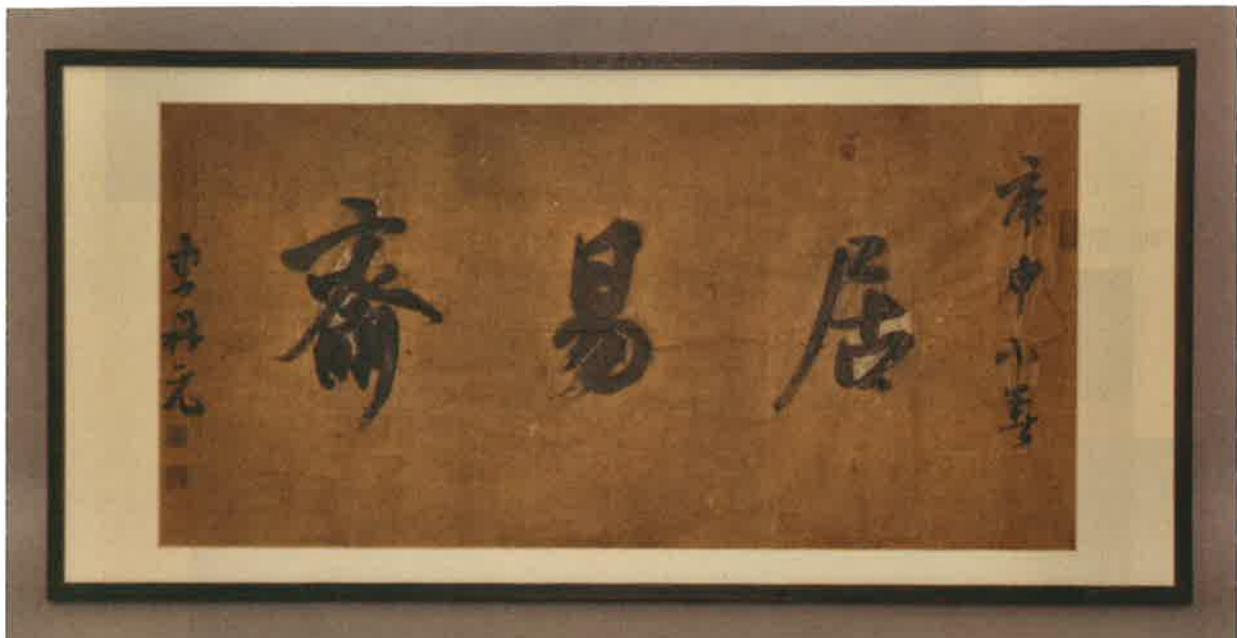
修復前 額装全図

修復前は、額裏面にベニヤ板が使用された質が悪い額装に仕立てられていた、修復後は上質な杉材下地ならびに角型黒塗艶消し木縁新調し額装に仕立てた。

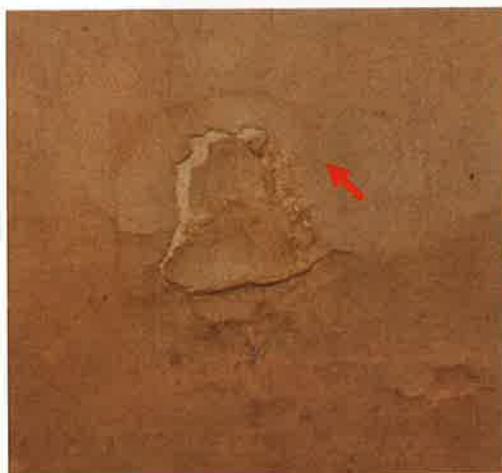
修復前 本紙部分写真

染み・汚れが確認できる。

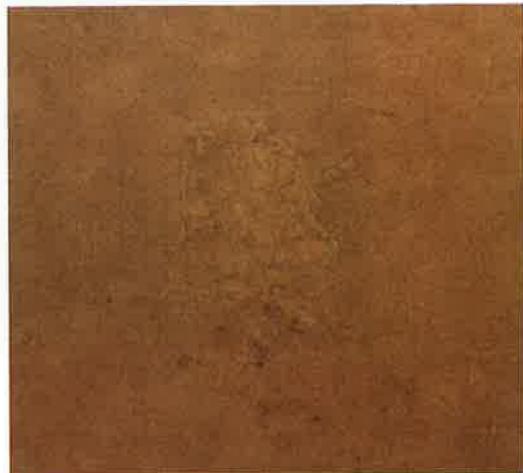
修復後 本紙部分写真

染み・汚れが緩和した。

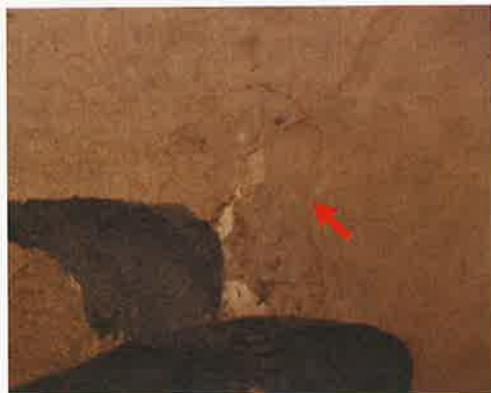
修復前 本紙部分写真

染み・汚れが確認できる。

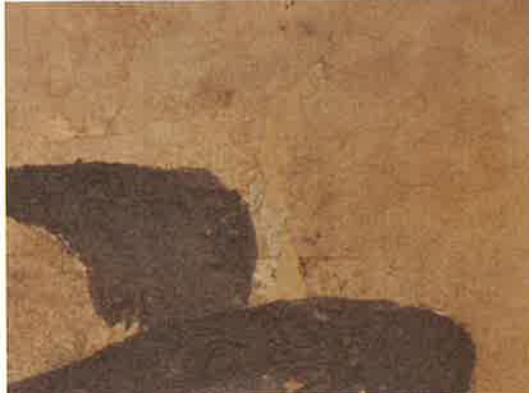
修復後 本紙部分写真

染み・汚れが緩和した。

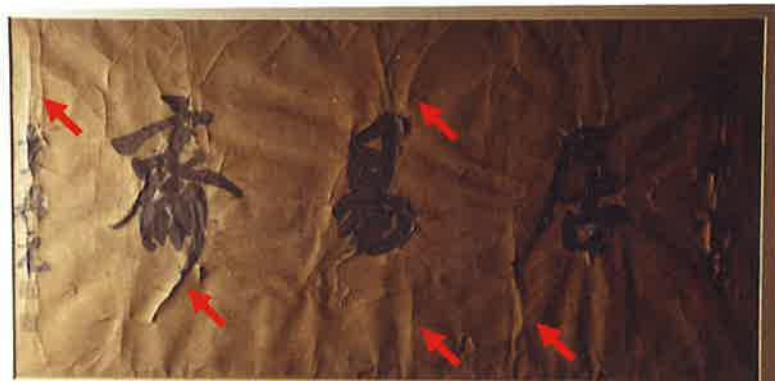
修復前 本紙全図

亀裂と強い折れが多数確認できる。

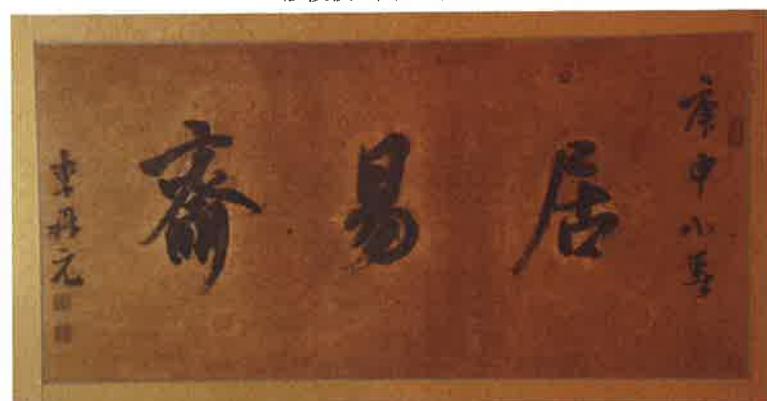
修復後 本紙全図

亀裂と折れが收まり平滑な本紙面

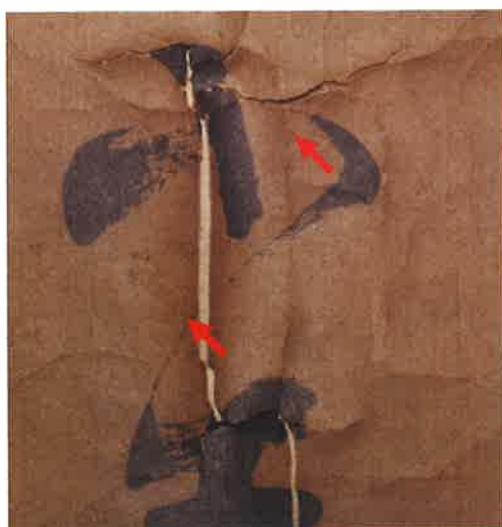
修復前 本紙部分写真

亀裂、亀裂部分の暴れ欠失が確認できる。

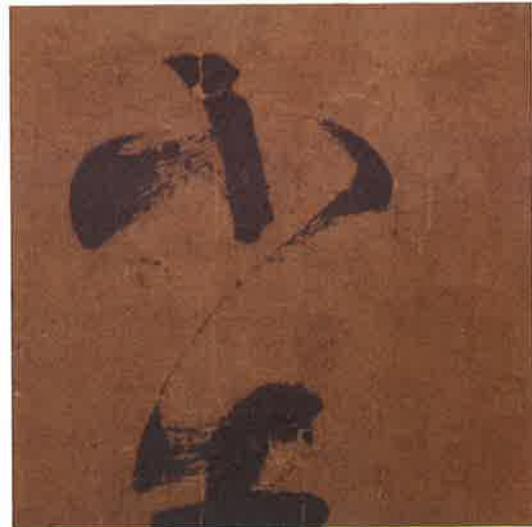
修復後 本紙部分写真

亀裂、暴れが收まり平滑な本紙面

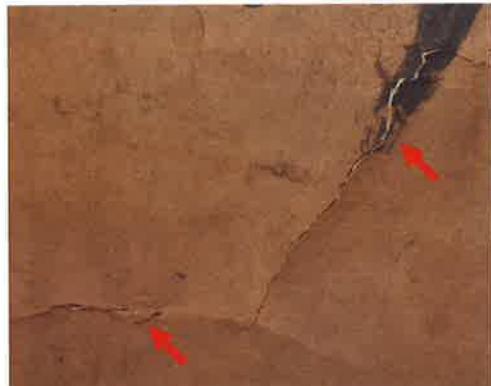
修復前 本紙部分写真

亀裂が確認できる。

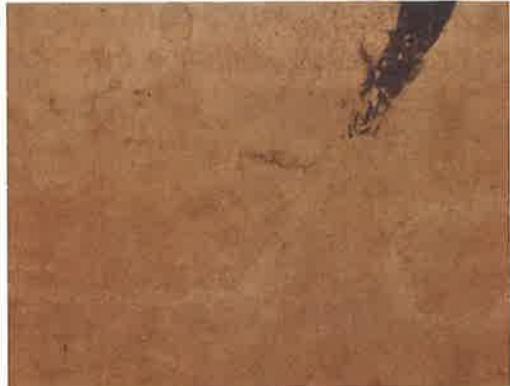
修復後 本紙部分写真

亀裂が收まり平滑な本紙面

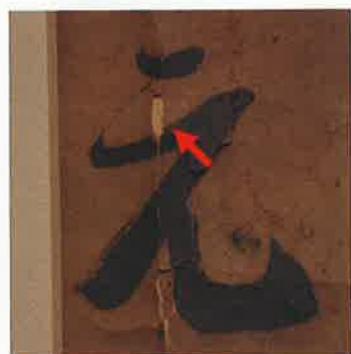
修復前 欠失損傷箇所

本紙の欠失損傷箇所に補修（繕い）を施した。補修に使用する紙は風合い質感などの点から、古紙同質の宣紙を使用した。使用に当たっては天然染料矢車・墨で染色、水酸化カルシウム溶液で媒染後用い、糊は小麦粉澱粉糊（新糊）を使用した。

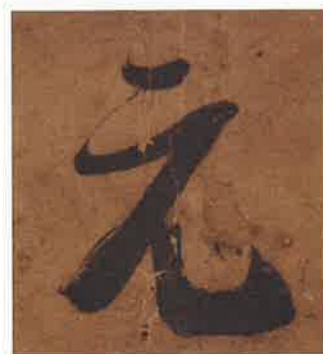
修復後 欠失損傷箇所

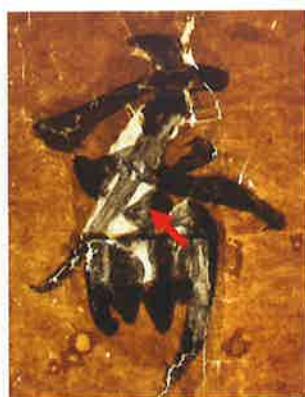
過去の修理時に、墨字の欠失箇所を補うように旧裏打ち紙に墨字が加筆されているのが確認された。以上の点を協議の結果、墨の加筆がある旧肌裏紙を除去する事で文字の一部が失われるのと、墨字への影響を考慮し、今修復では墨の加筆がある肌裏紙は除去せず元使用する方針が決まった。

修復中 本紙表面透過光写真 光の違いで加筆が施された裏打ち紙が確認できる。

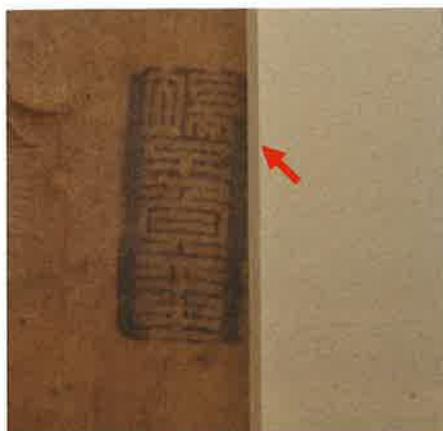
修復前 本紙部分写真

修復前の額装は、マットの部分に朱印部分と墨文字が隠れているのが確認された。以上の点を考慮し、隠れていた墨文字と朱印部分を出来る限り出し本紙面を広くした。
