絹本著色「孫億筆花鳥図②」保存修復報告

安里成哉^{*1} 関地久治^{*2} 箭木康一郎^{*3} 三原昇^{*4}

本作品は、一般財団法人沖縄美ら島財団所蔵の絹本著色「孫億筆花鳥図②」である。平成29年5月31日から平成30年1月16日まで有限会社墨仙堂で修復を行った。修復にあたり、安里成哉を監督職員とし、関地久治を総括責任者及び管理技術者、修復担当並びに写真撮影（35mm、デジタルカメラ）報告書作成は箭木康一郎が行った。また、4×5版の写真撮影は三原昇が行った。

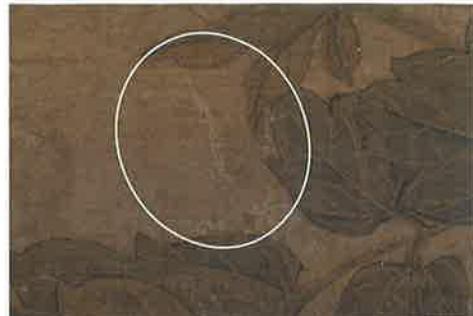
Fig. 12 修復前 本紙中央左部

i. 本紙料絹に破れ・欠失が見られた

本紙全体に破れ・欠失が生じていた。特に本紙中央から下部に多く見られた。一部の欠失箇所からは肌裏紙が露出していた。

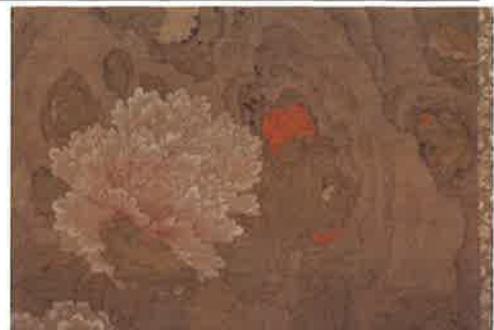
Fig. 18 修復前 本紙中央右下部

i. 絵具の欠失が見られた

図様に施された朱・白色絵具の一部に欠失が見られた。

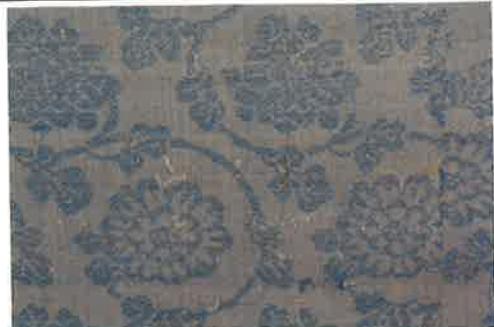
Fig. 20 修復前 表具上部

i. 表装裂に欠失が見られた

表装裂に欠失が生じていた。一部の欠失箇所からは裏打ち紙が露出していた。

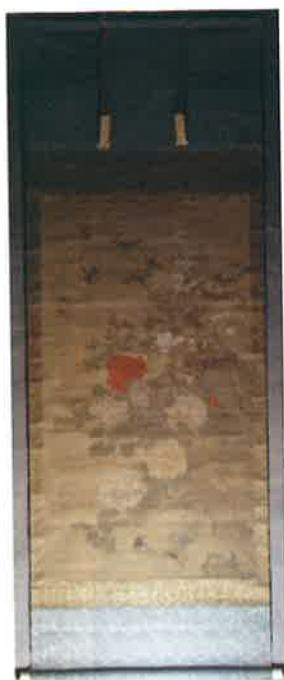
左 : Fig. 22 修復前 表具全図 斜光源写真

ii. 折れ・皺が多数生じていた

作品全体に折れが生じていた。

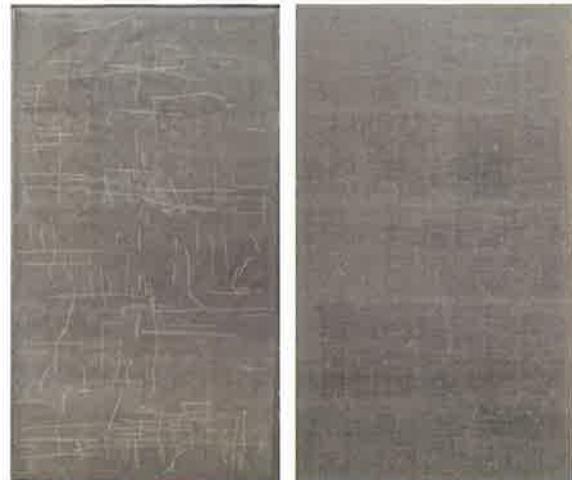
肌裏紙と増裏紙の間に多数の折れ伏せ紙が確認出来た。折れ伏せ紙は、本紙の切れ・破れ箇所に施されていた。

過去に施された折れ伏せ紙

旧折れ伏せ紙を除去し、肌裏打ち・増裏打ちを行った後、本紙に生じた切れや折れ・皺及び今後明らかに生じると思われる箇所に折れ伏せ紙を施した。

新たに施した折れ伏せ紙

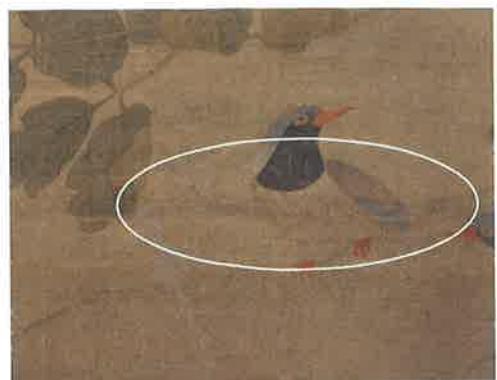
Fig. 26 修復前 本紙下部中央

本紙料絹の欠失箇所に多数の補修絹が確認出来た。

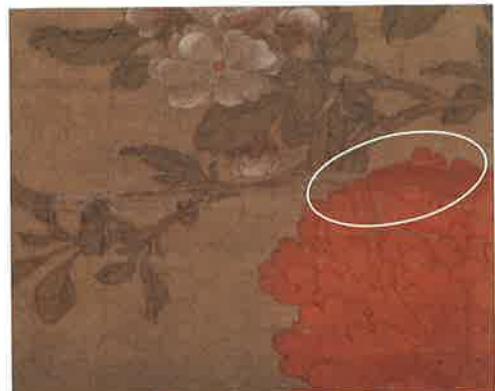
Fig. 28 修復前 本紙中央部

本紙料絹の欠失・破れ箇所から露出した肌裏紙の一部に、図様や周囲の色調に合わせた補彩が施されていた。

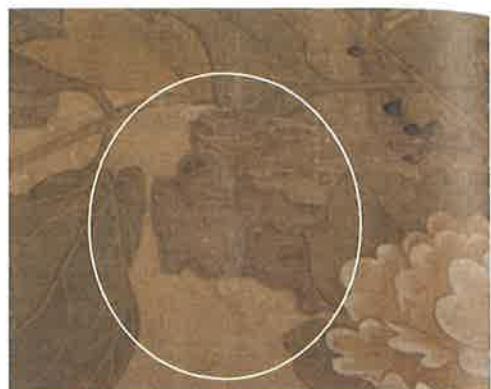
Fig. 30 修復前 本紙中央部

本紙中央下部に施された 2 箇所の補修絹に、図様に合わせた補筆が確認出来た。

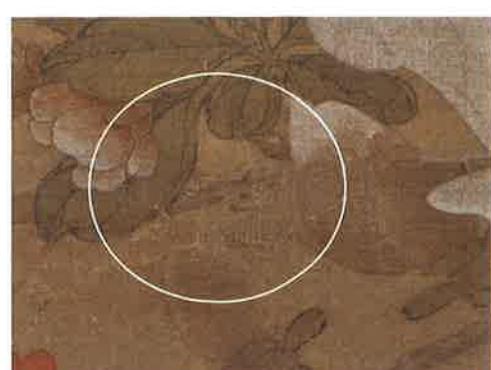
Fig. 32 修復前 本紙中央部

本紙中央部に、図様のある本紙料絹片が移動した状態で固定されていた。

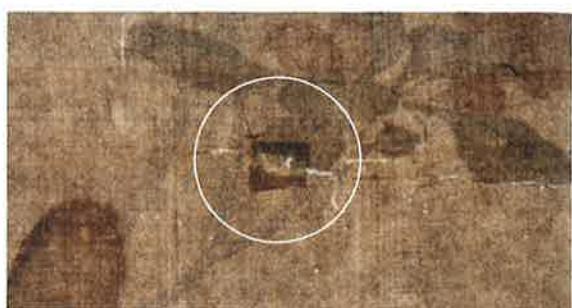
補修絹には本紙料絹と織や色調の異なる絹帛や、切除した余白部分の本紙料絹が用いられ、作品に視覚的な違和感が生じていた。又、四辺が直線に裁ち切られた方形や、欠失箇所の形状に整形された箇所も確認出来た。しかし、補絹箇所の多くは形状や大きさの異なる補修絹が本紙料絹の欠失箇所を覆うように施されていた。その為、縫われた補修絹と本紙料絹の重なりで出来た厚みの差によって、本紙全体に折れ・皺、裏打ち紙の糊浮き等が生じ、作品の更なる損傷要因となっていた。

Fig. 61 修復中 欠失箇所に施された補修絹
形状や大きさが異なっている

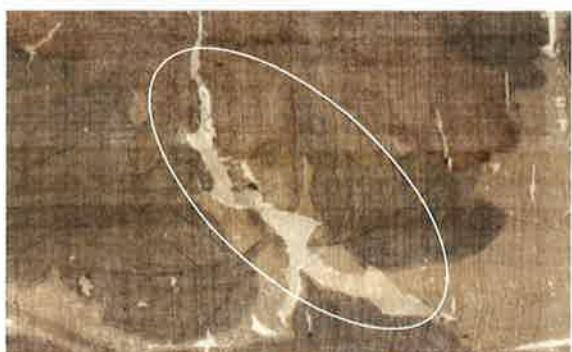
Fig. 62 修復中 欠失箇所に施された補修絹
欠失箇所の形状に整形されている

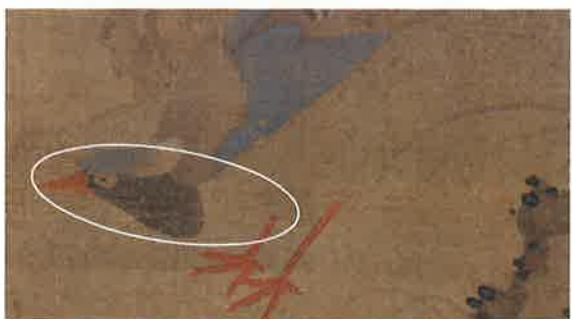
更に、本紙料絹の欠失・破れ箇所へ施された一部の補修絹に、周囲の図様に合わせた補彩・補筆が見られた。補彩・補筆のある補修絹を除去する事で図様の一部が失われ、作品に視覚的な違和感が生じると考えられた事から、これらの補修絹は除去せず元使用した。

Fig. 63 修復中 補修絹に施された補筆
くちばし（赤）や体（黒）の形状・色調に合わせて補筆
が施されていた

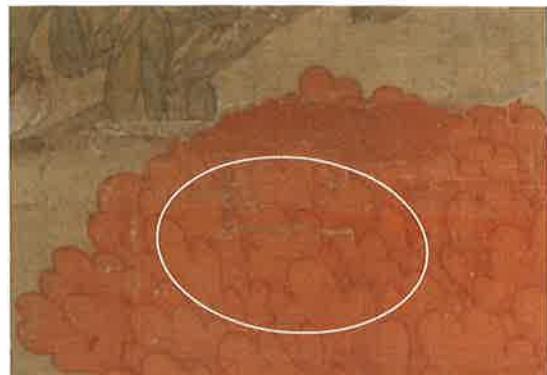
Fig. 64 修復中 露出した肌裏紙に施された補彩

「花鳥図①」と同様に、本紙料絹の欠失・破れ箇所から露出した一部の肌裏紙に、周囲の色調に合わせた補彩が施されていた。補彩のある肌裏紙を除去する事で図様の一部が失われ、作品に視覚的な違和感が生じると考えられた事から、露出した肌裏紙は除去せず、欠失箇所の形状に合わせて肌裏紙を整形し、厚みを調節して元使用した。

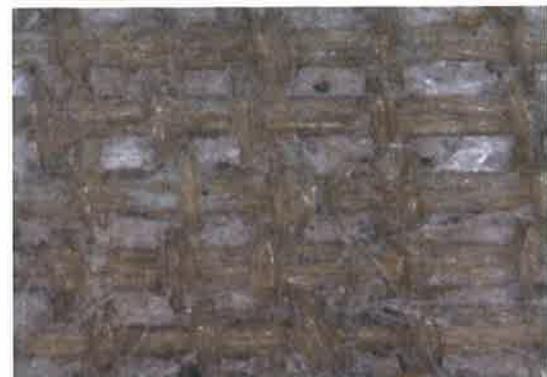
「花鳥図②」と「花鳥図①」に残された裏彩色の特徴を比較すると、「花鳥図②」の裏彩色は「花鳥図①」に比べ、絵具の残留が少ない事がわかった。この事から、両作品では制作時に異なる裏彩色の表現方法が用いられた可能性や、過去の解体修理で行われた肌裏紙の除去作業時に、「花鳥図①」よりも多くの裏彩色が失われるといった様々な要因が考えられる。しかし、いずれも断定する事は出来なかった。

Fig. 66 修復中 「花鳥図②」
裏彩色の痕跡
