# 『黒漆日輪双龍鳳凰螺鈿軸盆』修理報告

本資料は、一般財団法人沖縄美ら島財団所蔵の『黒漆日輪双龍鳳凰螺鈿軸盆』である。

令和3年4月5日より令和4年3月31日まで沖縄県立博物館・美術館修理修復室内の琉球漆工藝舎にて修復が行われた。修復にあたっては、安里成哉を担当職員とし、土井菜々子を修復責任者兼担当者とした。

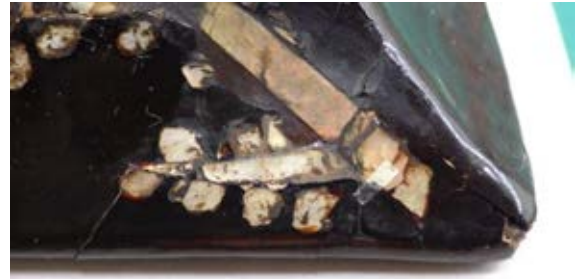
図1 雁皮紙による仮止め

はじめに修理後との比較ができるよう、修理前撮影および現状調査を行った。動かす度に塗膜や螺鈿が剥落するほど危険な状態のため、クリーニングは簡易的なものに留めた。同時に最低限、動かすことのできるよう、剥離した塗膜および螺鈿は、でんぷん糊を含ませた雁皮紙による仮止めを行った(図1)。

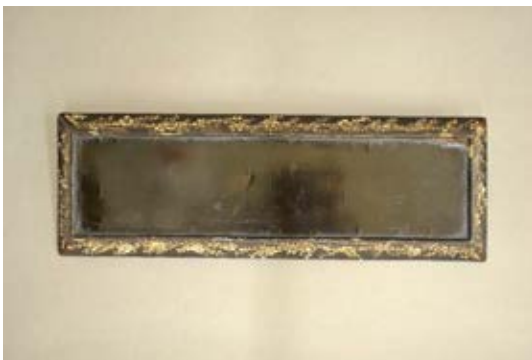
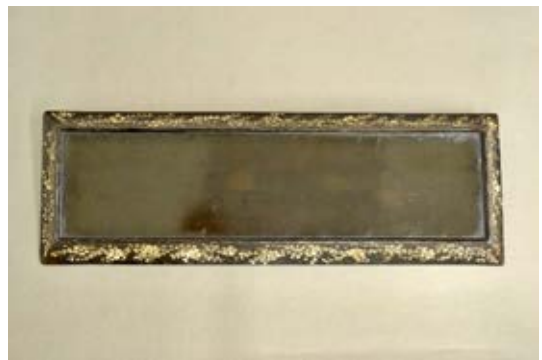
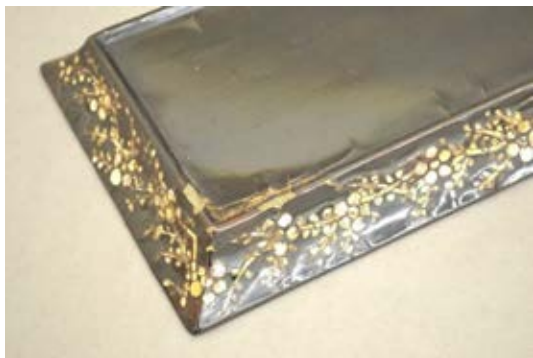
底裏 修理前

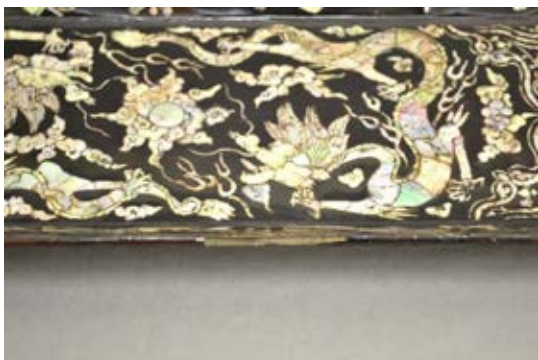
鍔縁損傷部 修理前

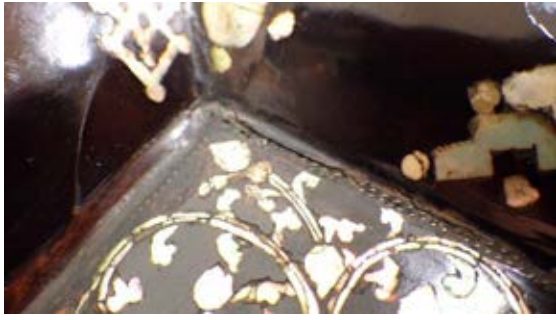
薄葉紙の繊維が、所々にわずかに付着する。資料全体の漆塗膜に小さな亀裂が多く入り、損傷が進む。鏝部や底裏に、塗膜が布着せごと大きく浮いた箇所が見られ、その周辺塗膜の剥離、剥落が見られる。底裏の剥離塗膜は、大きく捲れ上がっている。塗膜剥落箇所は、下地や布着せの布が露出する。特に鏝部は、損傷が著しく進み、動かすたびに貝や塗膜片が落ちるため、大変危険な状態である。鏝と見込みとの接合部に木地亀裂が入り、鏝部がぐらつくほど不安定である。

木地亀裂部 修理前

同様に、身込み部分の貝押えも順次行なった。貝がある程度安定した後、鏝と見込みとの接合部に、木地構造を補強した。作業は、亀裂部に木地接着用に調合した麦漆を流し込み、木杵を用いて固定した（図 4-1, 4-2）。木地構造の亀裂とつながる塗膜剥離部分の塗膜押さえを順次行い、木地を安定させた。同時に、底裏の塗膜浮きも無理のない範囲で接着を行った。なお、底裏には、わずかな亀裂部の塗膜剥離が複数見られたが、無理な処置は施さない事とした。木地構造が安定した後、鏝部や底裏面の細かな塗膜接着を行った。溶剤で希釈した麦漆を剥離した塗膜の下に流し込み、クランプや木杵と竹ヒゴを用いた方法で安定させた（図 5）。

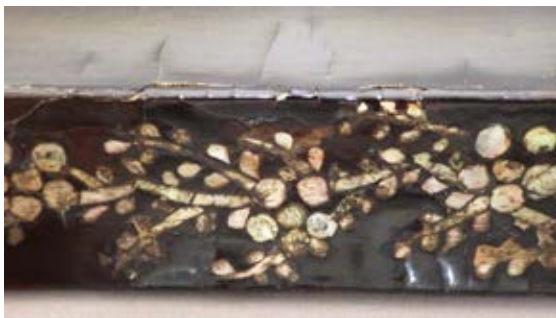
底裏塗膜剥離部 修理前

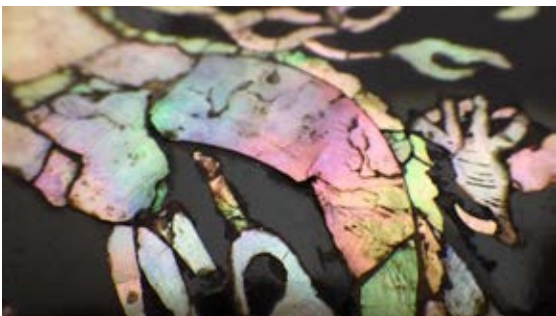
螺鈿剥離部 修理前

仮止め後、最も損傷の激しい鏝部の螺鈿接着を行った。貝の部分の色が変わるのを防ぐため、膠を使用する(図2)。湯煎にかけて柔らかくした膠液を剥離した貝の下に流し込み、クランプや木枠と竹ヒゴを用いた方法で安定させた(図3)。なお、鏝部分は、湾曲した形状に合わせて、木を加工した押さえ用の雁皮紙による仮止め治具を作成した。また、貝を押さえると同時に、貝周辺塗膜の圧着も行った。これにより、固くなった塗膜が水分を含み、柔らかくなる効果も得られる。但し、塗膜に水分を与え過ぎると塗膜剥離が進行する可能性があるため、注意を払いながら行った。

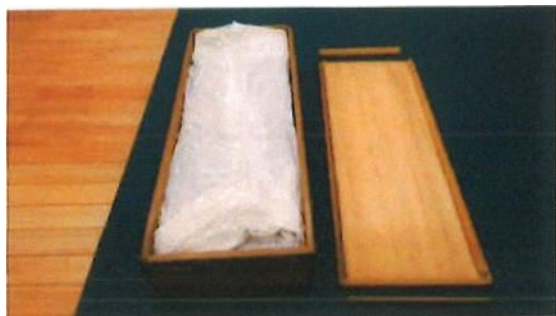
2重箱の外箱は木地の収縮や反りが進み、棧が外れる。また、内箱も木地の反りが見られる。

外箱 修理前

外箱の蓋に付く四方棧は、外れていたため、膠による接着を施した。
