# 『黒漆宝尽漆絵螺鈿書見台』修理報告

安里成哉<sup>1</sup> 土井菜々子<sup>2</sup>

本資料は、一般財団法人沖縄美ら島財団所蔵の『黒漆宝尽漆絵螺鈿書見台』である。

令和3年4月23日より令和4年3月31日まで沖縄県立博物館・美術館修理修復室内の琉球漆工藝舎にて修復が行われた。修復にあたっては、安里成哉を担当職員とし、土井菜々子を修復責任者兼担当者とした。

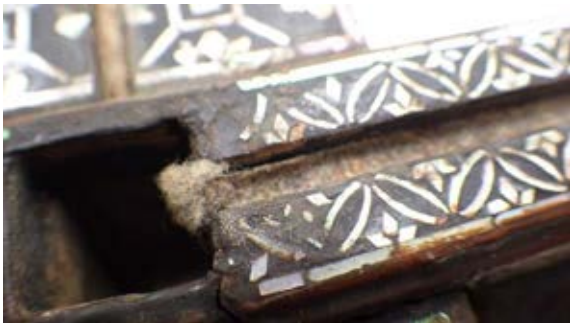
図 1-1 埃の塊

はじめに修理後との比較ができるよう、修理前撮影および現状調査を行った。通常は、まず塗膜汚れを取り除くためのクリーニングを行うが、本資料は、動かす度に螺鈿や塗膜が剥落するほど危険な状態のため、大きな埃の塊の除去(図1-1)や、加飾のない比較的塗膜の安定した部分のみ拭き上げた(図1-2)上で螺鈿押えを行った。同時に最低限、動かすことのできるよう、剥離した塗膜および螺鈿は、でんぷん糊をふくませた雁皮紙による仮止めを行った(図2)。

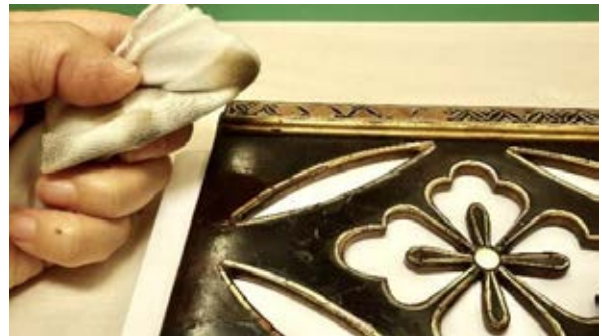
図 1-2 クリーニング

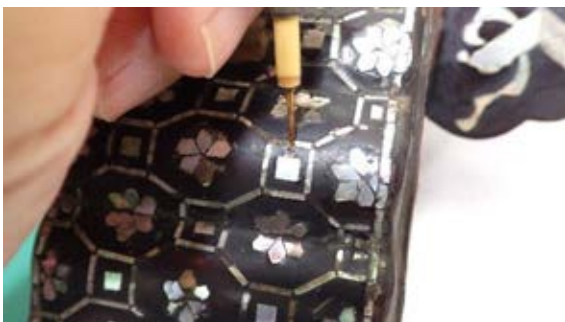
図 2 雁皮紙による仮止め

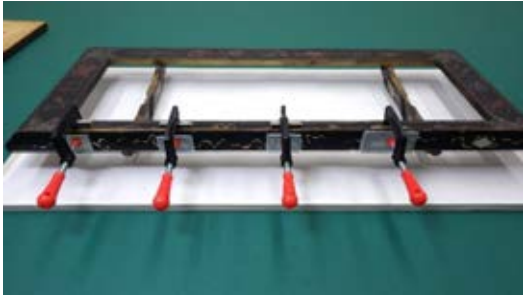
図 3-1 クランプによる貝押さえ

螺鈿接着は、薄貝の下に漆が入り、色が変わるのを防ぐため、膠を使用した。作業は、湯煎にかけて柔らかくした膠液を剥離した貝の下に流し込み、クランプや木枠と竹ヒゴを用いて固定させ接着した(図3-1, 3-2)。貝を押えると同時に貝周辺の塗膜の接着も行った。

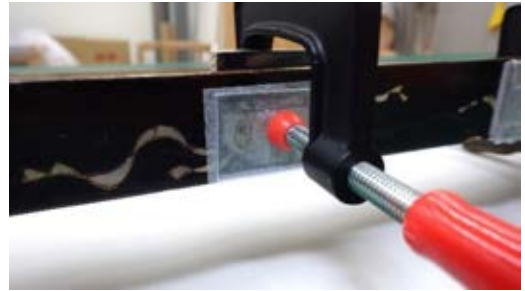
図 3-2 クランプによる貝押さえ 部分

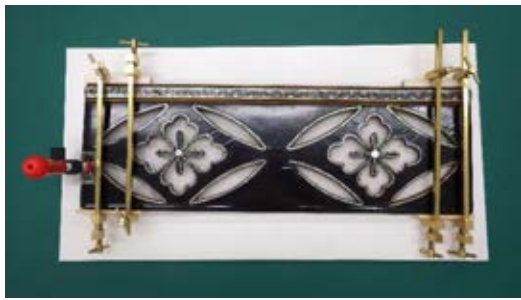
図 4 ハタガネによる押え

ある程度貝が安定した後、木地構造の接着を行った。腰板は、複数の木地亀裂に溶剤で希釈した麦漆を流し込む。溶剤が揮発し、漆に粘度が出てきたところでハタガネによる固定を行なった（図 4）。同時に塗膜剥離部分にも麦漆を流し込みクランプによる圧着を行なった（図 5）。組子細工の構造の亀裂、書見板の木地亀裂にも同様に麦漆を含浸し、クランプによる接着を行った。

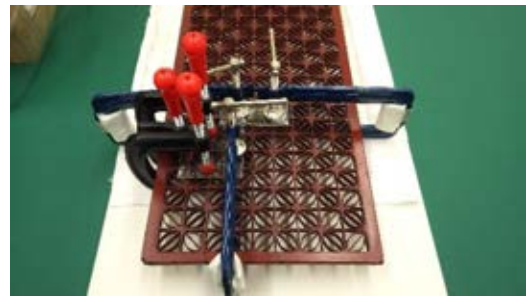
図 5 クランプによる押え

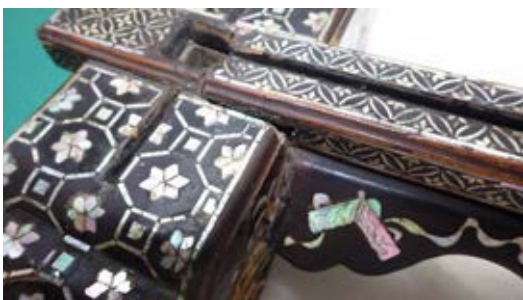
基台の脚都は、過去の修理で曲がって付いており、再度接合部に亀裂が入る。亀裂部周辺には、その修理時に下地が厚く付けられていた。これは可能な範囲で除去したのち、再度麦漆による接着を行った（図 6-1, 6-2）。

図 6-1 過去の修理下地除去後

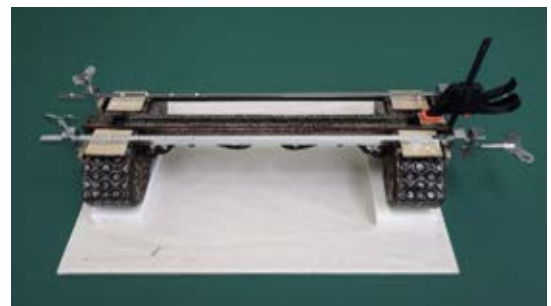
図 6-2 ハタガネによる固定

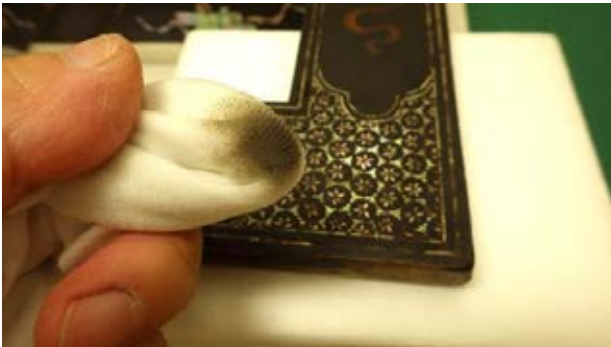
図7-1 クリーニング

貝、塗膜、木地構造が安定した後、再度クリーニングを行なった。基本的には、わずかに湿らせた木綿布で拭き上げるが、油分を含んだ汚れは、エタノールを用いて除去した。各部の汚れ具合は、異なるため、全体のバランスを考慮しながら行った（図7-1、7-2）。

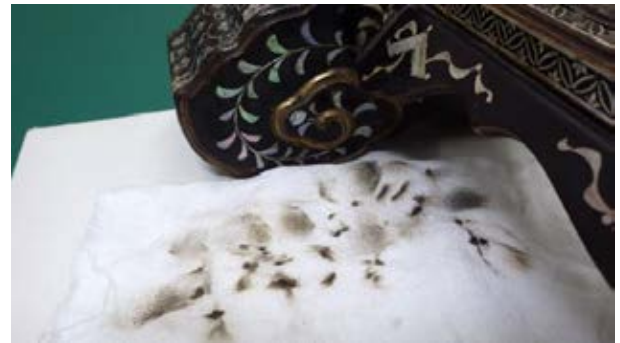
図7-2 クリーニング

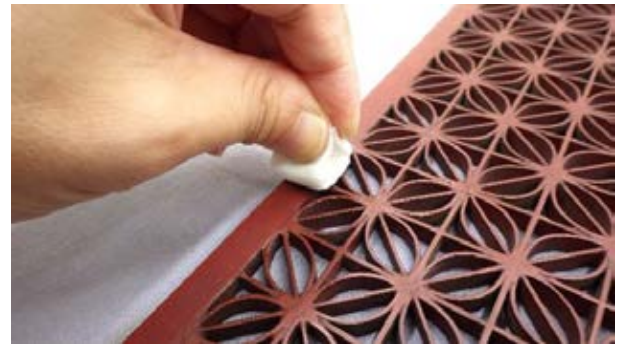
図8 漆固め

艶を失った漆塗膜には、漆固めを施した（図8）。溶剤で希釈した生漆を塗膜面に塗布し、表面に漆が残らないよう拭き取った。同時に木地が露出した部分に漆を吸わせて補強した。書見板に嵌め込まれた組子細工部は、朱塗りであることを考慮し、透漆を使用した。なお、組子細工の内側はクリーニングのみとした（図9-1、9-2）。

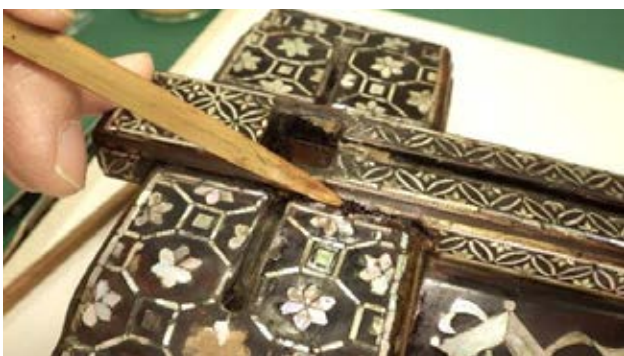
図9-1 クリーニング

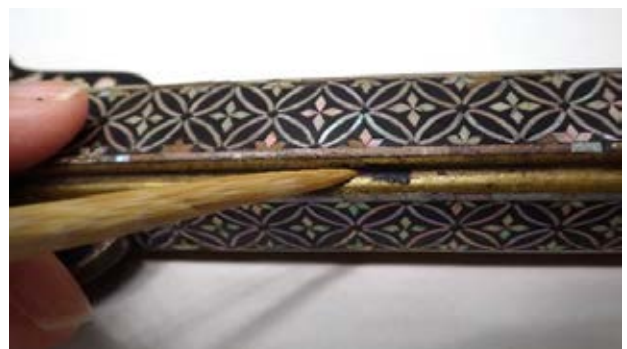
図9-2 クリーニング

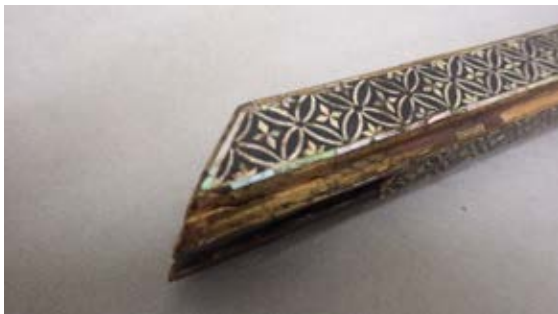
支柱 修理前

2本ある支柱の左側は、軸がねじれており、組み立てる際に書見板が完全におさまらない。そのため、過去に支柱の上部が折れており、合成接着剤による接着が行われていた。本修理では、これは無理に除去せず、いずれ合成接着剤の劣化が進み外れた時に、再度漆による修理を行うことが望ましいと判断した。

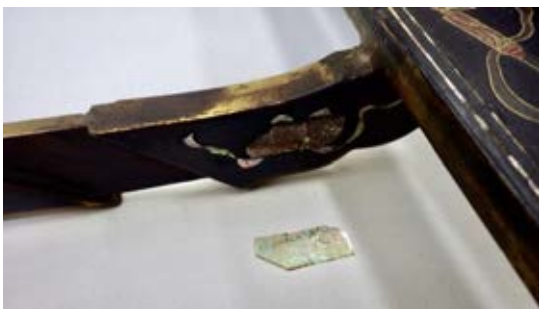
書見板螺鈿 修理前

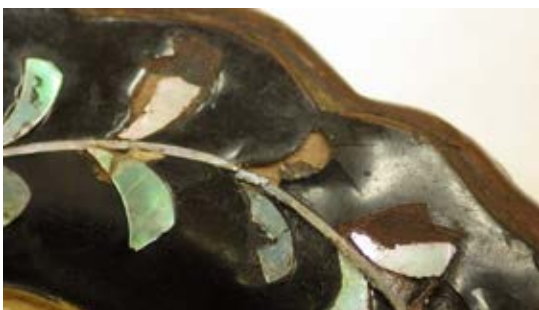
脚塗膜剥離 修理前

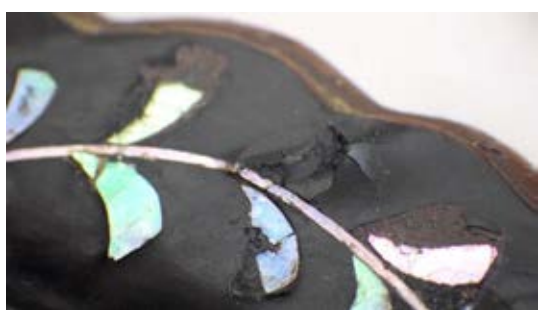
脚塗膜剥離 修理後
