# 『朱漆山水楼閣人物沈金皿』修理報告

本資料は、一般財団法人沖縄美ら島財団所蔵の『朱漆山水楼閣人物沈金皿』である。

令和3年4月5日より令和4年3月31日まで沖縄県立博物館・美術館修理修復室内の琉球漆工藝舎にて修復が行われた。修復にあたっては、安里成哉を担当職員とし、土井菜々子を修復責任者兼担当者とした。

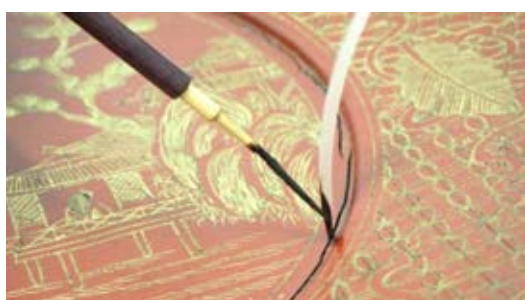
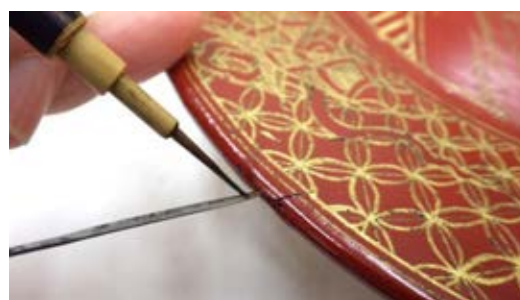
図3-1 麦漆含浸

図3-2 麦漆含浸

漆固めが乾く間に、塗膜押さえのための準備を行った。各修理部分の形状に合わせて、アクリル板や木型を加工した治具を作成した。見込みと鏝との接合部に見られる亀裂には麦漆を複数回含浸して補強を計った（図3-1, 3-2）。

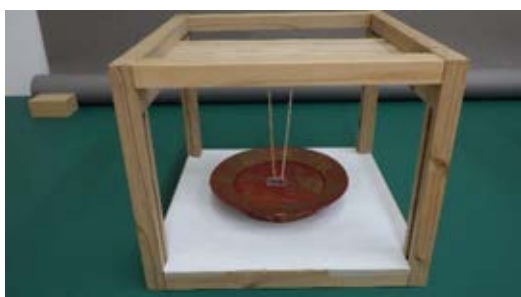
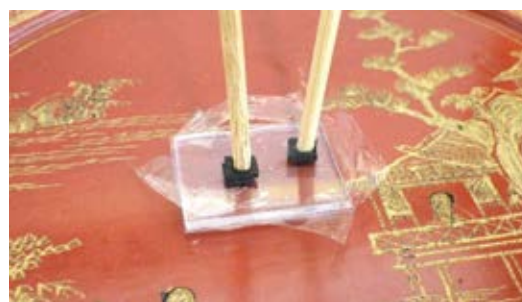
図4-1 木枠を使用した塗膜押え

図4-2 木枠を使用した塗膜押え（部分）

見込み中央に見られる亀裂は、同様に麦漆を含浸させ、溶剤を揮発させた後、木枠と竹ヒゴを使用して安定を計った（図4-1, 4-2）。鏝部の損傷部分は、剥離塗膜の下に麦漆を含浸させクランプを用いて接着を行った（図5）。

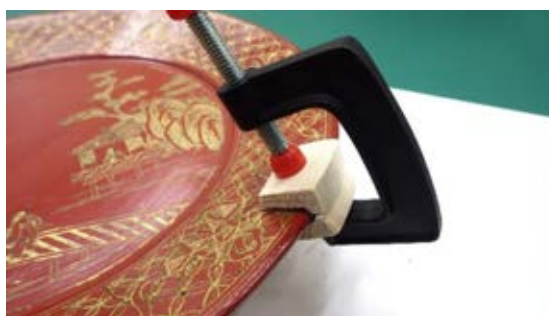
図5 クランプを使用した塗膜押え

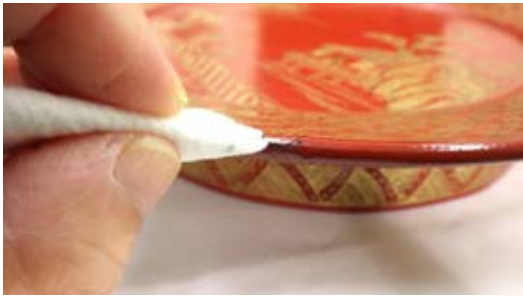
図 6-1 下地付け拭き取り

資料一の皿は、高台の畳ズリ部分に過去に行われた修理の下地がオリジナル塗膜の上に付着している箇所があり、これは可能な範囲で除去した。除去作業は、細心の注意をはらい、刃物を用いて表面を削り、薄く残った下地を布で拭取った（図 6-1）。下地除去後、亀裂部に麦漆を含浸し、補強した。

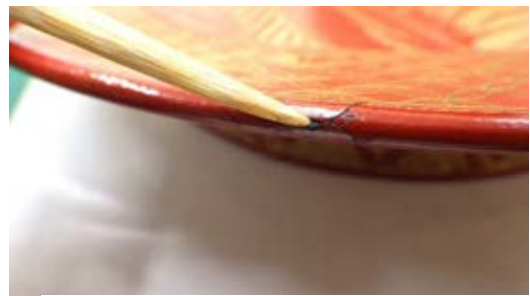
図 6-2 下地付け

亀裂部、塗膜の段差部分、高台の過去の修理部に下地を施し（図 6-2）、下地が乾固した後に表面を整え、漆固めを行った。

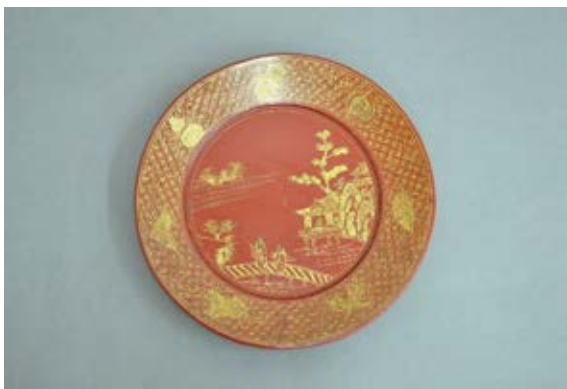
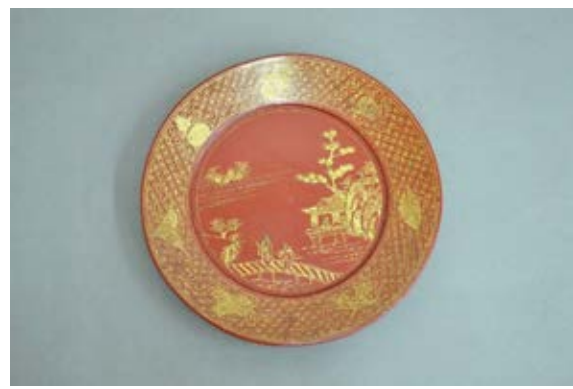
資料四 見込みの中央に1箇所、鐳と見込みとの接合部に数箇所、小さな亀裂が見られる。

表面 (資料四) 修理前

表面 (資料四) 修理後

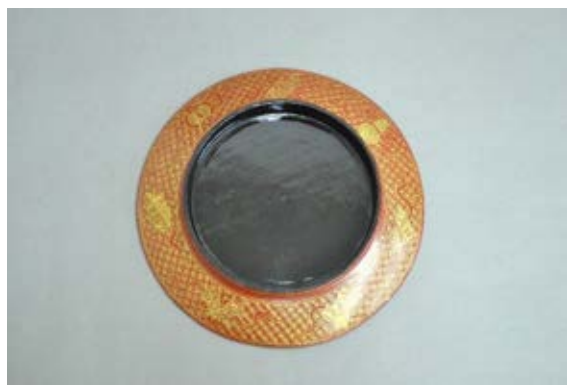
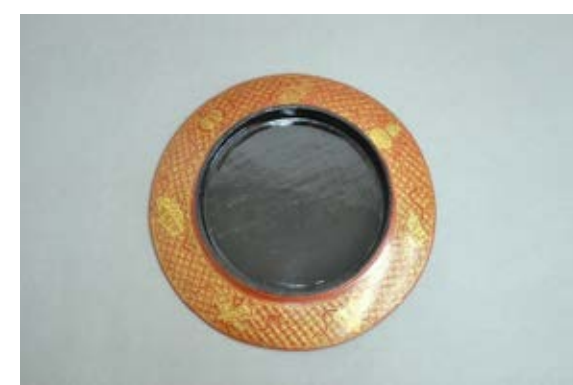
裏面 (資料四) 修理前

裏面 (資料四) 修理後

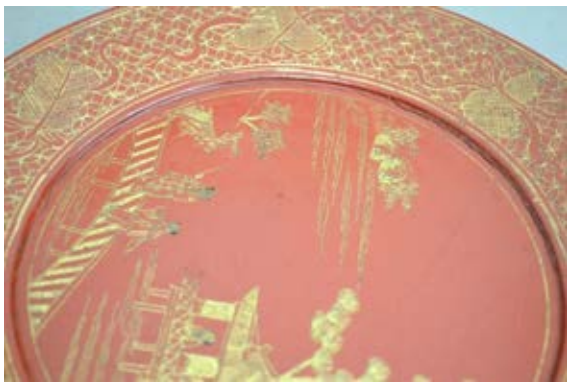
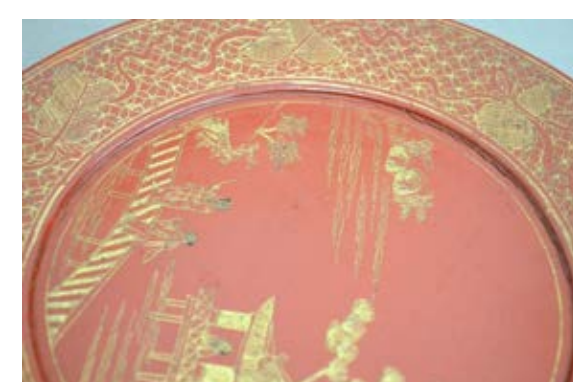
資料三 見込み中央にごくわずかな亀裂が入る。その他、硬いものが当たった様な小さなくぼみや黒色の汚れが見られる。見込みと鐳との接合部には、1/2周ほどの亀裂が入り、その亀裂が鐳部にまで及ぶ。

亀裂 (資料三) 修理前

亀裂 (資料三) 修理後

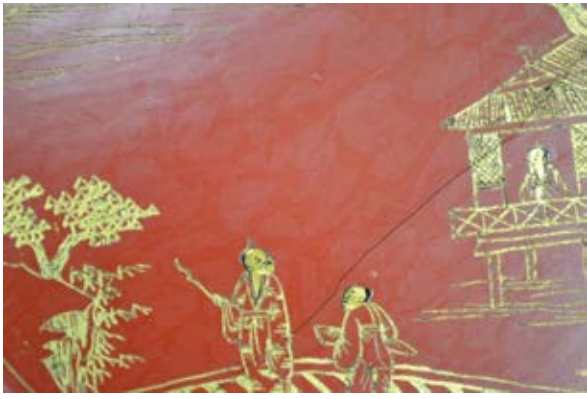
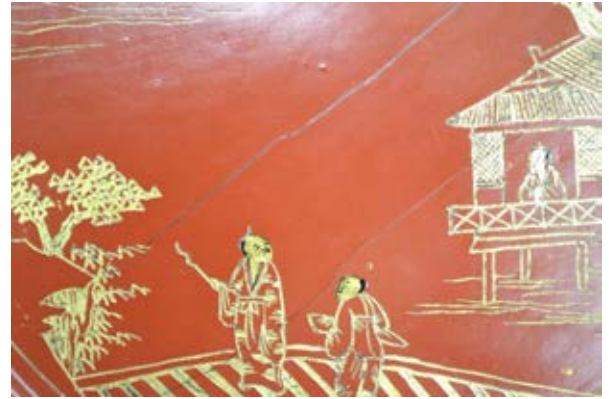
資料二 見込みに大きく木地亀裂が2本入り、そのうち1本は、裏にまで達している。鐳縁には、2箇所塗膜の損傷が見られる。

はじめに修理後との比較ができるよう、修理前撮影および現状調査を行った。資料二の皿は、見込み部分に新たに亀裂が入ったことが確認された。2020年10月に行なった紙繊維除去作業時には見られなかった亀裂が2021年4月の搬入時に1本見られた。またそれから20日ほどの間に、さらに2本目の亀裂が入った。

亀裂 (資料二) 修理前

亀裂 (資料二) 修理後

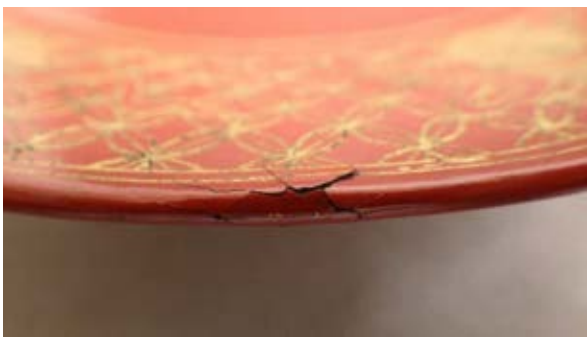
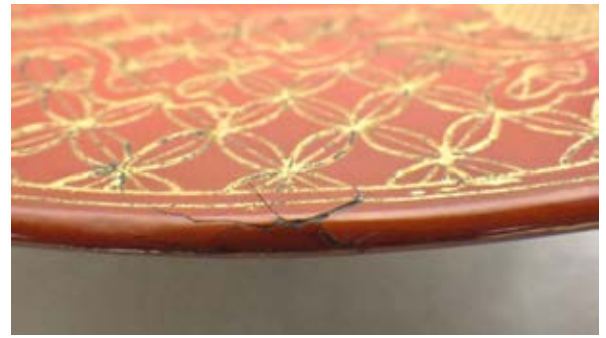
鍔縁 修理前

鍔縁 修理後

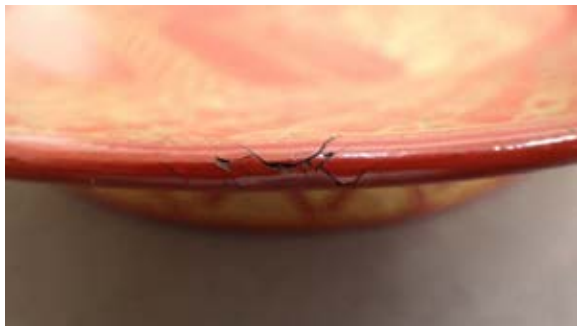
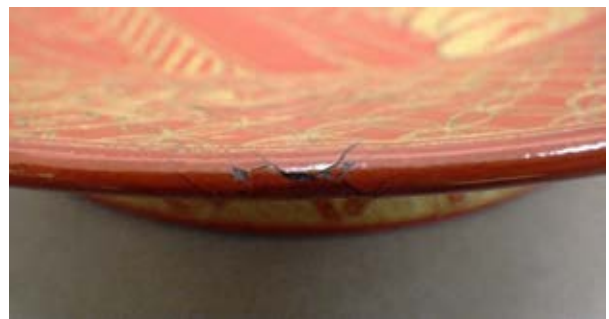
鍔縁 修理前

鍔縁 修理後

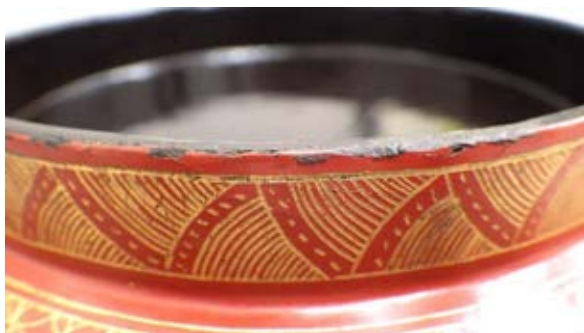
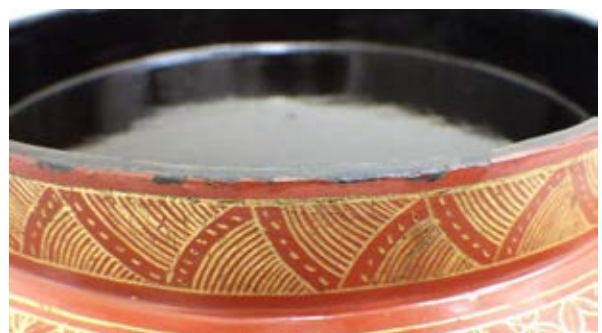
資料一 見込み中央にごくわずかな亀裂が見られる。鐳と見込みとの接合部には、1/3周ほどの亀裂が入る。高台は、一部損傷が見られ、過去に修理が行われている。

高台 修理前

高台 修理後
