泉川寛英（慎思仇）筆『闘鶏はなたれ之図』、
佐渡山安健（毛長禧）筆『闘鶏早房之図』『闘鶏花房之図』修理報告

幸喜淳¹ 安里成哉² 鶴田大³ 関地久治⁴ 箭木康一郎⁵

泉川寛英（慎思仇）筆『闘鶏はなたれ之図』、佐渡山安健（毛長禧）筆『闘鶏早房之図』『闘鶏花房之図』の3点は紙本著色の絵画で、一般財団法人沖縄美ら島財団の所蔵である。

次表のとおり令和2年度より令和4年度にわたり、有限会社墨仙堂で修復が行われた（担当職員、統括責任者及び管理技能者、修復担当並びに写真撮影・報告書作成者も同表のとおり）。

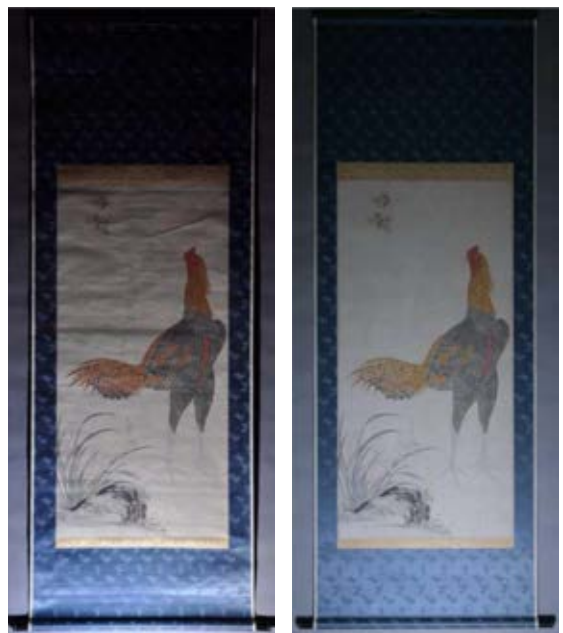
左 : Fig. 16 修復前 作品全図 斜光線写真
右 : Fig. 17 修復後 作品全図 斜光線写真

裏打ち紙を新調し、裏打ちを打ち直したことで、折れ・皺を平滑にした。また、新調した太巻添軸に添えて巻き、今後の折れ破損の要因を軽減させた。

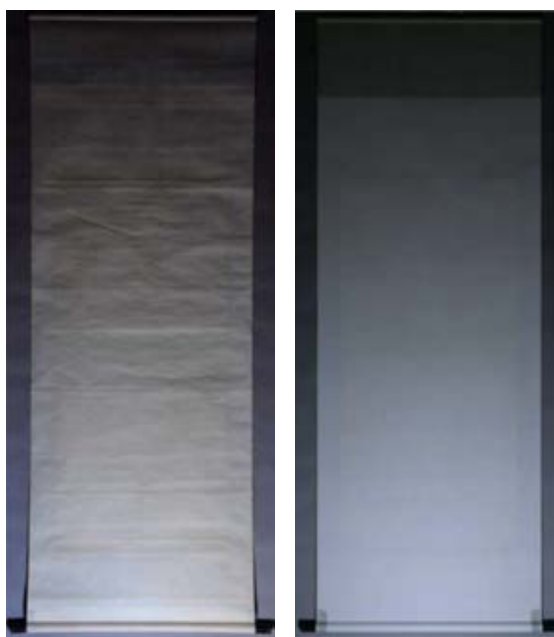
表具全体に裏打ち紙の糊浮きが見られた。特に、明朝裂の裏打ち紙に多数の糊浮きが見られた。

左 : Fig. 18 修復前 作品裏面全図 斜光線写真
右 : Fig. 19 修復後 作品裏面全図 斜光線写真

裏打ち紙を新調し、新たに裏打ちを打った事で、糊浮きを解消した。

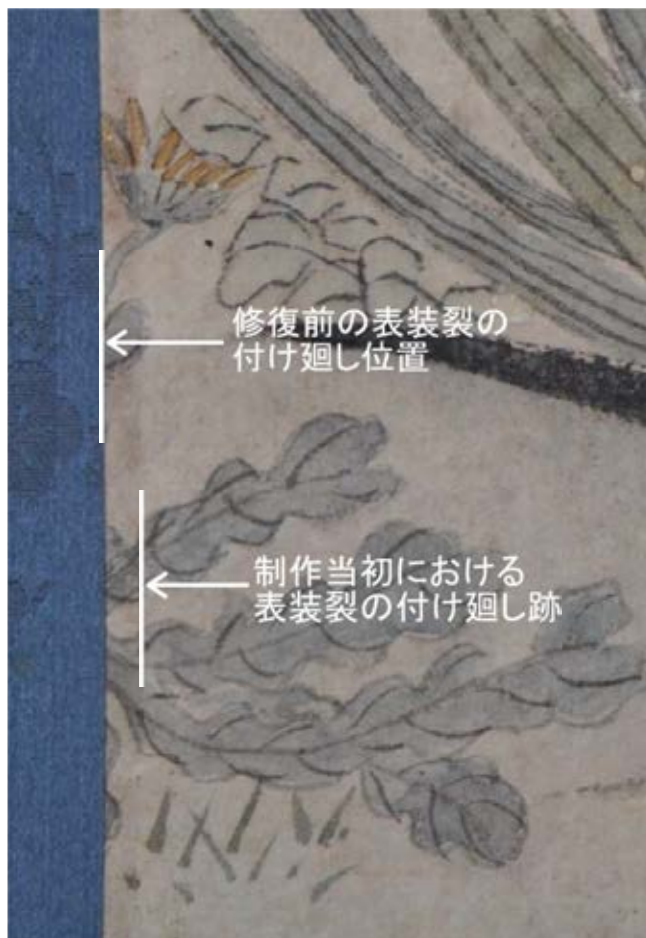
Fig. 62 修復前 付け廻し位置

修復前・中の調査から、本紙の四辺に修復前より以前に配されていた表装裂の付け廻し跡が確認出来た。おそらく、制作当初に配されていた表装裂の付け廻し跡であると考えられる。

修復前に配されていた表装裂の付け廻し位置と制作当初の付け廻し跡。

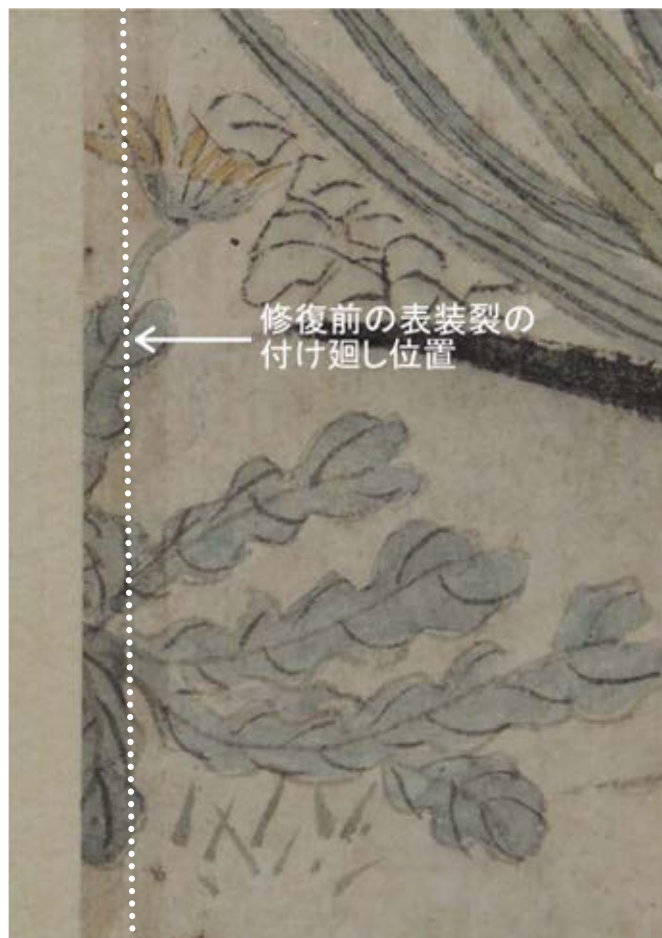
Fig. 63 修復中 柱裂に隠されていた図様

また、今回の修復作業により、本紙両端に付け廻された柱裂を除去したところ、左の柱裂の重なりによって隠されていた図様の一部が新たに確認出来た。

柱裂を除去したところ、新たに1枚の花弁と葉が確認出来た。

新たに配する柱裂の付け廻し位置について所有者と協議し、過去と同じ位置での付け廻し行わず、本紙料紙の周囲に貼り付けた「足し紙」部分に柱裂を付け廻し、新たに確認出来た図様を可能な限り見せた。

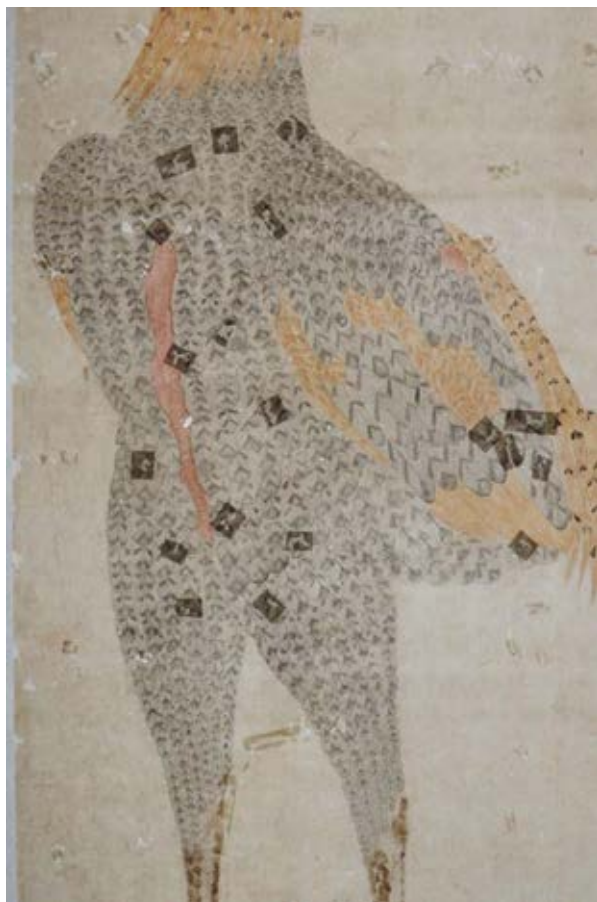
まず、鬪鶏の胴体部分の欠失箇所に施された補修紙は、宣紙である料紙と比べて繊維が長く、紙面がやや粗いといった特徴が見られた。この事から、鬪鶏には料紙と異なる紙が補修紙として用いられたと考えられる。これらの補修紙は、胴体部分の色調(黒・薄灰色)の間である濃灰色に染色されており、四辺が裁ち切られた方形で、欠失箇所を覆うように貼り付けられていた(Fig. 64)。なお、尾の図様が描かれた部分の1箇所にものみ、丸形に喰い裂かれた薄灰色の補修紙が施されていた(Fig. 65)。

Fig. 64 修復中 本紙裏面部分 透過光写真
胴体部分の欠失箇所に繕われた補修紙。色調は濃
灰色で、形状は四辺が裁ち切られた方形。

余白部分に施された補修紙については、補彩のムラや色調に違いが生じていた事からすべて除去した。一方、胴体部分の色調(黒・薄灰色)に合わせて施された濃灰色の旧補修紙に関しては、新調した補修紙の色調によって作品に視覚的な違和感が生じる可能性があった。その為、所有者と協議し、胴体部分の旧補修紙は除去せず、欠失箇所の形状に合わせて整形を行い元使用した。ただし、尾の先端部分(茶色)に施された濃灰色の旧補修紙

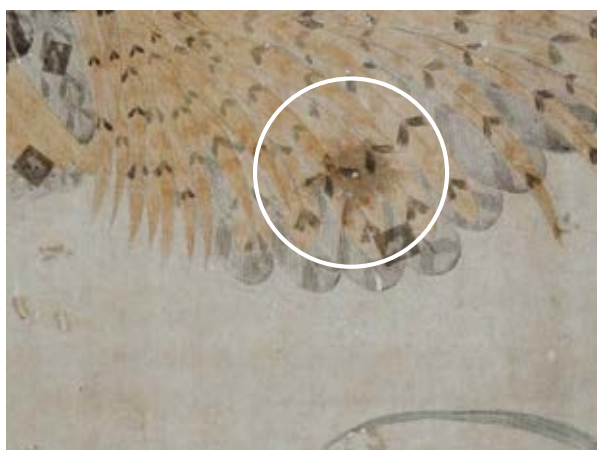
Fig. 65 修復中 本紙裏面部分 透過光写真
尾部分の欠失箇所に繕われた補修紙。色調は薄灰
色で、四辺が喰い裂かれた丸方の形状。

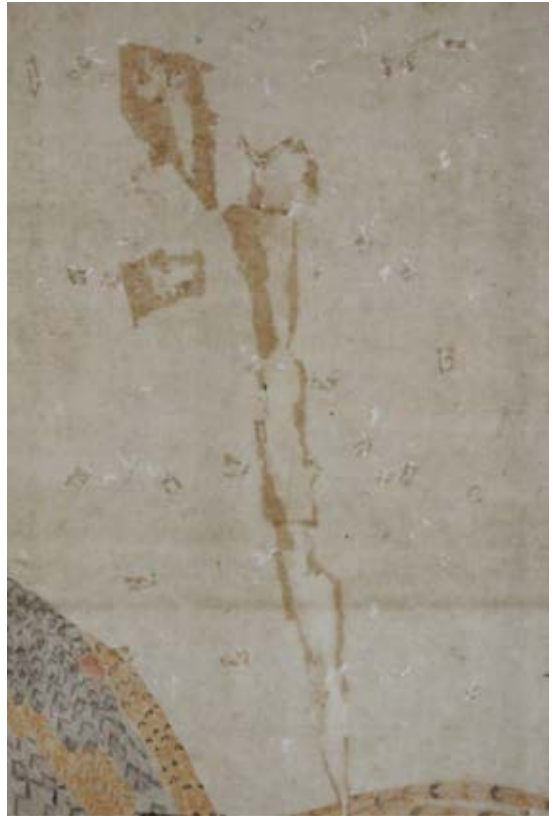
一方、余白と他の図様部分の補修紙に関しては、風合いや色調共に料紙と似た紙(白茶)が用いられていた。広範囲に欠失した本紙上部中央では複数枚の補修紙を貼り重ね、欠失の形状に合わせた整形が施されていた(Fig. 66)。しかし、料紙全体に生じた小面積の欠失箇所も多くは、欠失の形状と異なる不定形の補修紙が施されていた(Fig. 67)。その為、料紙と補修紙に出来た隙間から本紙表面に白色の肌裏紙が露出し、作品全体に視覚的な違和感が生じていた(Fig. 68)。また、余白と他の図様部分の補修紙には、前述した料紙との類似性から、おそらく料紙の余白部分を裁ち切り、補修紙として流用した可能性が考えられる。

Fig. 67 修復中 本紙裏面部分 透過光写真
小面積の欠失箇所に施された不定形の補修紙。

余白の欠失箇所には施された旧補修紙についてはすべて除去し、本紙料紙に適する補修絹を新たに選定し、繕いを施した。胴体部分に施された旧補修紙については、欠失箇所の形状に合わせて整形した後、補修紙として元使用した。

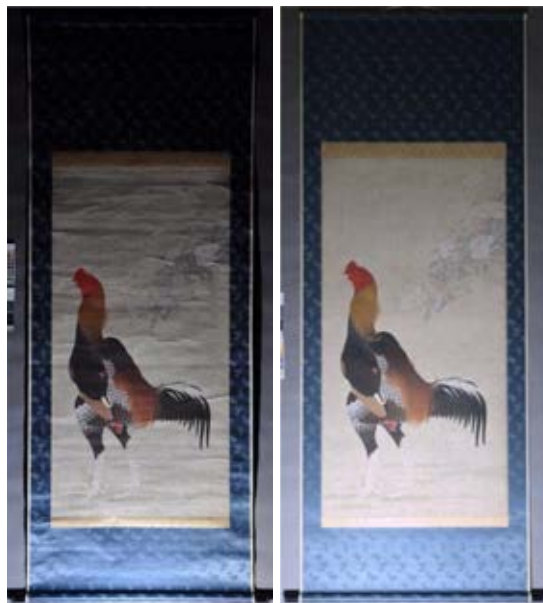
左：Fig. 15 修復前 作品全図 斜光線写真
右：Fig. 16 修復後 作品全図 斜光線写真

裏打ち紙を新調し、裏打ちを打ち直した事で折れ・皺を平滑にした。また、新調した太巻添軸に添えて巻き、今後の折れ等による損傷要因を軽減させた。

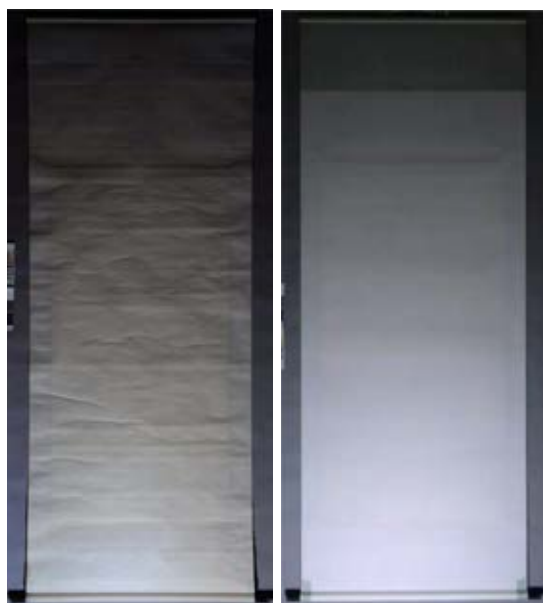
表具全体に裏打ち紙の糊浮きが見られた。特に、明朝裂の裏打ち紙に多数の糊浮きが見られた。

左：Fig. 17 修復前 作品裏面全図 斜光線写真
右：Fig. 18 修復後 作品裏面全図 斜光線写真

裏打ち紙を新調し、新たに裏打ちを打った事で、糊浮きを解消した。

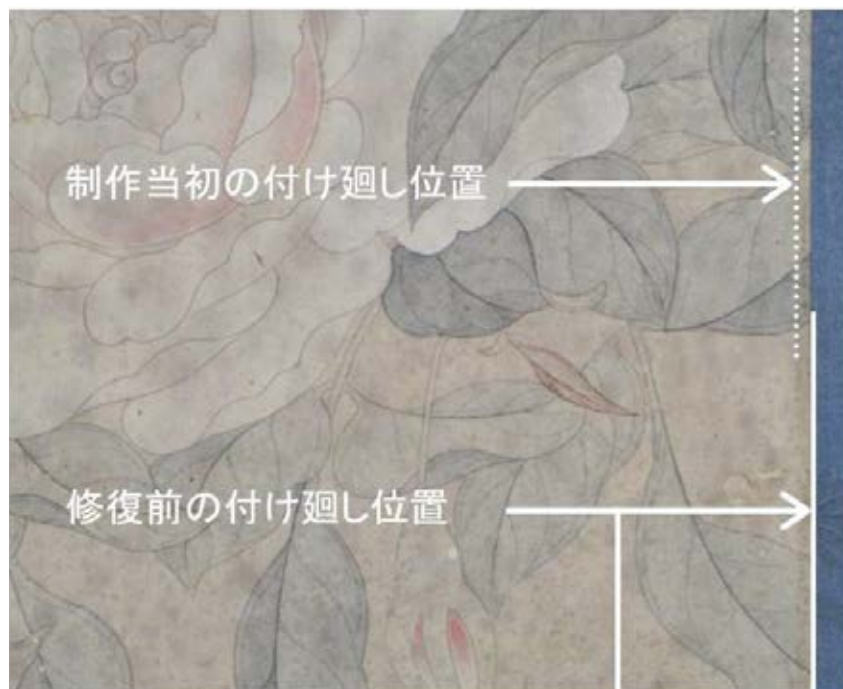
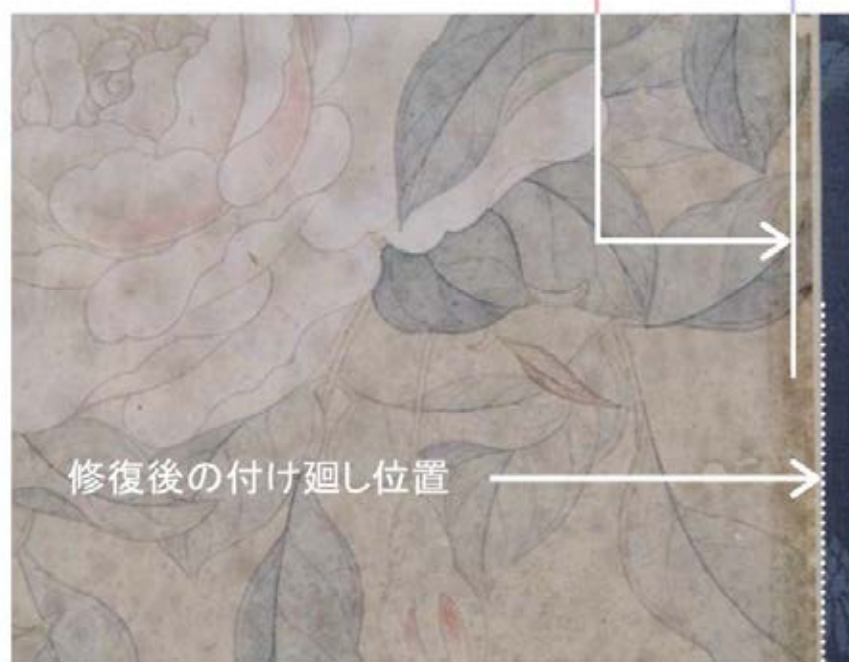
修復前の「闘鶏図③」の本紙に付け廻された一文字・柱裂より内側に、前回の解体修理以前に配された表装裂の付け廻し跡が確認出来た。おそらく制作当初の装丁による表装裂の付け廻し跡と思われる。この事から、前回行われた解体修理の際、表装裂の付け廻し位置が制作当初の付け廻し位置よりも外側に変更された事が解った。

上 : Fig. 51 修復前 制作当初の付け廻し跡と修復前の付け廻し位置

下 : Fig. 52 修復後 修復前の付け廻し位置と修復後の付け廻し位置

また、修復作業中に柱裂を除去したところ、本紙と柱裂の付け廻し部分に隠れていた図様を新たに確認した。そこで、今回の修復における付け廻し位置について所有者と協議を行った結果、初年度の「闘鶏図①」と同様に、本紙料紙の周囲に貼り付けた「足し紙」部分に柱裂を付け廻し、隠れていた図様を可能な限り見せる事とした。

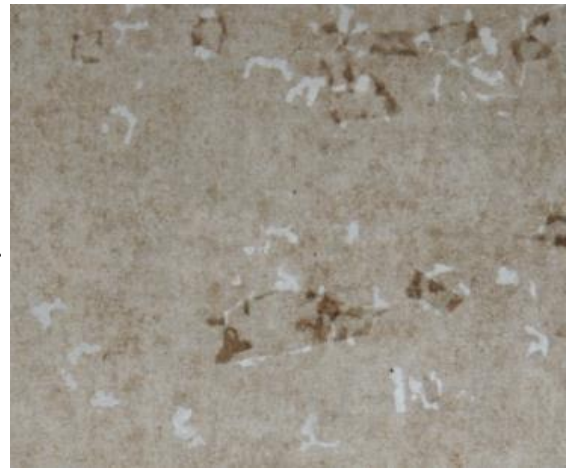
Fig. 58 修復中 旧補修紙 透過光写真

一方、背景部分の補修紙は、風合いや色調ともに料紙と似寄りの紙が用いられていた。多くの補修箇所では欠失の形状とは異なる不定形の補修紙が施され、料紙と補修紙に出来た隙間から本紙表面に白色の肌裏紙が露出していた。これらは「闘鶏図①」と同様に、図様のない箇所の料紙が切り取られ、補修紙として用いられた可能性が高い(Fig. 58)。

いずれの補修紙も、料紙との重なりや隙間等によって本紙全体に厚みの差が生じ、新たな損傷要因となっていた。この事から、今回の修復では背景部分の補修紙はすべて除去し、新たに適する補修紙で繕った。

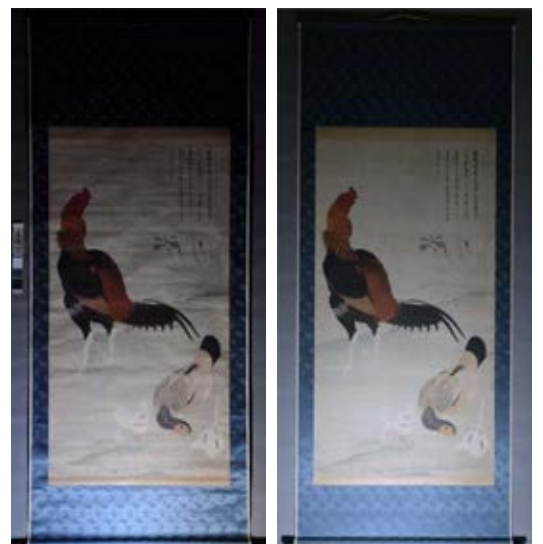
左 : Fig. 17 修復前 作品全図 斜光線写真

右 : Fig. 18 修復後 作品全図 斜光線写真

裏打ち紙を新調し、裏打ちを打ち直した事で折れ・皺を平滑にした。また、新調した太巻添軸に添えて巻き、今後の折れ等による損傷要因を軽減させた。

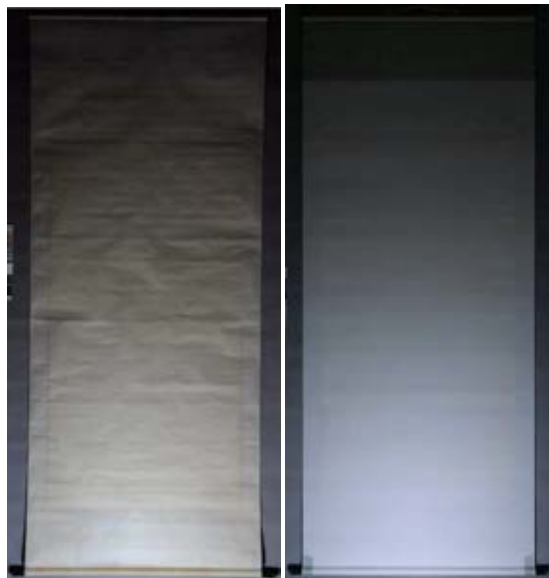
表具全体に裏打ち紙の糊浮きが見られた。
特に、明朝裂の裏打ち紙に多数の糊浮きが見られた。

左 : Fig. 19 修復前 作品裏面全図 斜光線写真
右 : Fig. 20 修復後 作品裏面全図 斜光線写真

裏打ち紙を新調し、新たに裏打ちを打った事で、糊浮きを解消した。

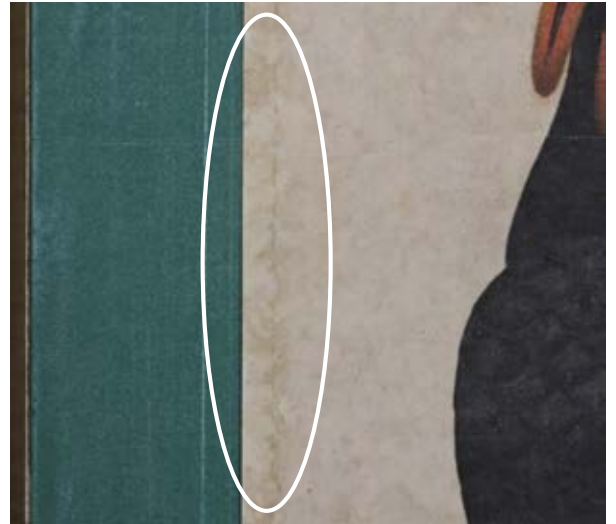
以上の状態から、「闘鶏図①②」の修復方針と同様に本紙料紙四辺の足し紙部分へ表装裂を付け廻した場合、修復前の付け廻し位置よりも外側で表装裂を付け廻す事となる。その為、本紙表面に合剥ぎ箇所が露出し、鑑賞上に視覚的な違和感を生じる事が予想された。

Fig. 53 修復中 本紙料紙の欠失
付け廻し箇所に生じていた本紙料紙表面の合剥ぎ

そこで、「闘鶏図③」の付け廻し位置について所有者と協議を行った。その結果、合剥ぎ箇所の上から表装裂を付け廻した場合でも、図様を隠す事なく視覚的な違和感を緩和出来ると判断し、表装裂の付け廻し位置を制作当初と同じ位置とする事とした(Fig54)。

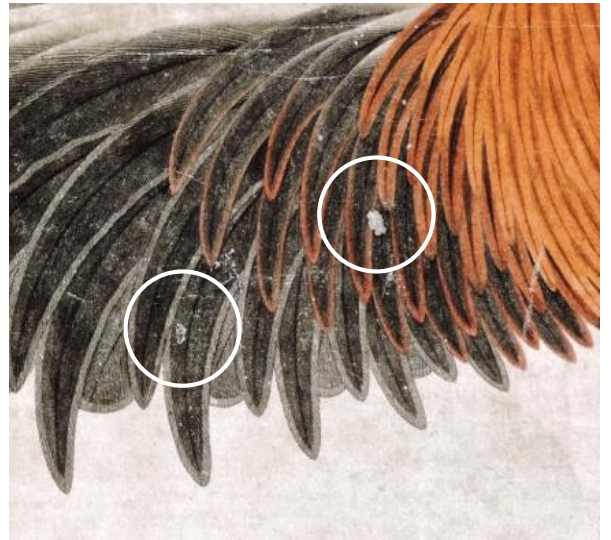
闘鶏の胴体部分の欠失箇所では、露出した肌裏紙に周囲の色調に合わせた補彩が施されていた (Fig. 59)。肌裏紙をすべて除去する事で胴体部分の補彩が失われ、視覚的な違和感が生じる懸念があった。

Fig. 59 修復中 本紙料紙裏面 透過光写真
本紙表面に露出した旧肌裏紙に施された補彩

「闘鶏図①②」と同様に、今回の修復でも補彩が施された一部の肌裏紙は除去せず、欠失箇所の形状に合わせて整形した後、補修紙として元使用した。(Fig. 60)。

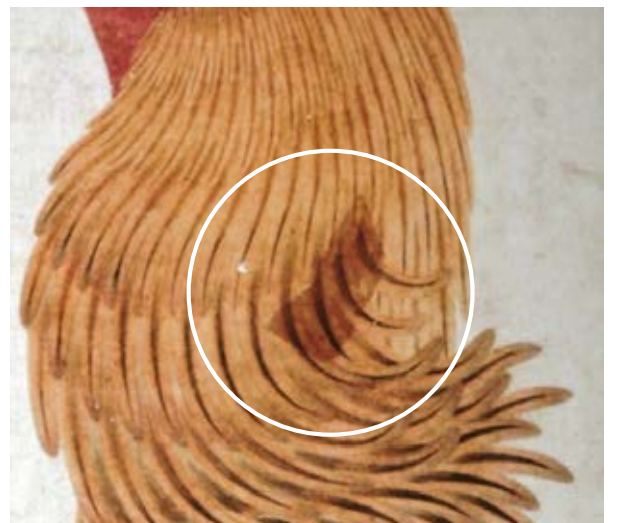
本紙の肌裏紙を除去したところ、闘鶏の頸部より前々回に施されたと思われる肌裏紙の断片が確認出来た。肌裏紙の断片の下には本紙料紙の損傷等は見られない事から、おそらく前回の修理で除去されず、残されたままになっていたと考えられる。

Fig. 61 修復中 透過光写真
前々回に施されたと思われる肌裏紙の断片

今回の修復では、肌裏紙の断片を含むすべての肌裏紙を除去した。
