『黒漆雲龍螺鈿盆』修理報告

令和4年5月9日より令和5年3月28日まで沖縄県立博物館・美術館修理修復室内の琉球漆工藝舎にて修復が行われた。修復にあたっては、佐久本純を担当職員とし、土井菜々子を修復責任者兼担当者とした。

黒漆雲龍螺鈿盆 (No. 193)

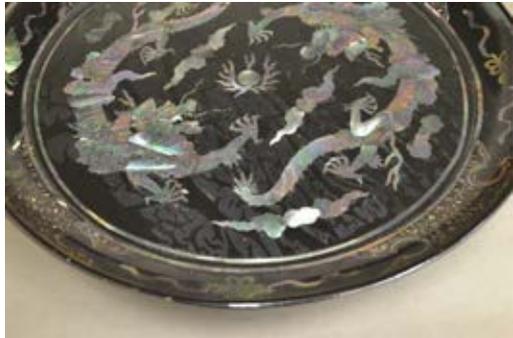
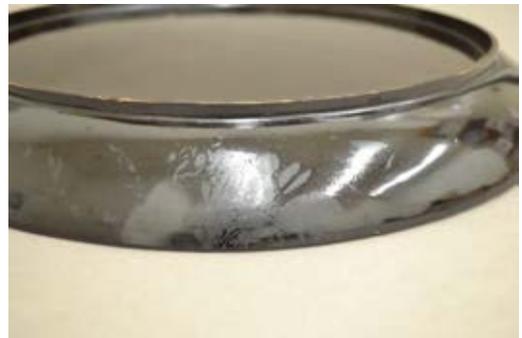
火災により貼りついた薄葉紙の紙繊維が盆全体に残る(図1)。特に見込や鏝の一部は、繊維の付着が強く、水による拭上げでは、除去できないほどである。また、薄葉紙が付着しなかった部分は滲出したと考えられる油滴のような跡が数箇所に見られる(図2)。

図 1-1 見込み 薄葉紙の紙繊維

図 1-2 鏝部外面 薄葉紙の紙繊維

火災により貼りついた薄葉紙の付着跡、油滴のようなシミは、可能な範囲でクリーニングを行い、火災前の状態に近づける。急激な塗膜劣化に対してより丁寧な塗膜の強化を行い、火災前の状態に近づける。

はじめに修理後との比較ができるよう、修理前撮影および現状調査を行った。クリーニングは、精製水で湿らせた綿布を使用して、薄用紙が付着した跡に残る紙繊維を除去した。作品の表面に滲出しているシミ(薄用紙が付着した箇所や油滴のような跡)に精製水やエタノール水溶(60~70W/V%)を用いてクリーニングを試みた。これは、効果が見られなかったため、油脂の除去に効果がある弱アルカリ性の重曹水(3~5W/V%)を使用したところシミの除去に一定の効果が見られた(図9-1, 9-2)。重曹水でクリーニングを行なう際は、汚れの物質と混合することで生まれる塩を資料表面に残留させないため、重曹水を用いた後に精製水での十分な拭き取りを行なった。

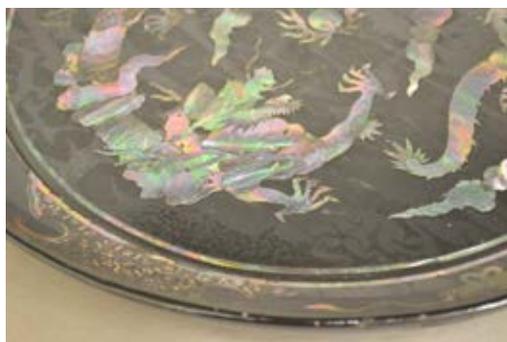
図 2 油滴のような跡

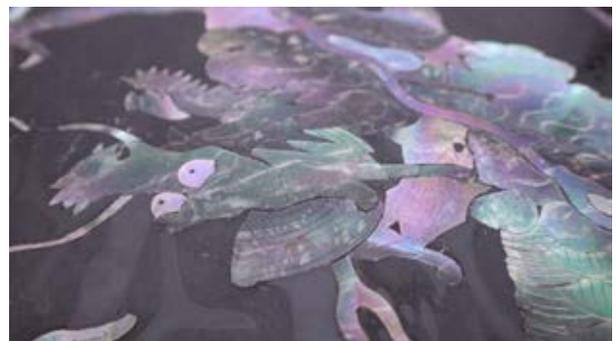
螺鈿の部分に空気の混入が多く見られたため、今後、剥離の危険性が考えられる(図3-1)。火災による滲出と思われる茶色い汚れが、鏝の一部に広く被さっており、螺鈿が茶色く変色したように映る(図3-2, 3-3)。

図 3-1 空気が混入している白い部分

螺鈿は所々に気泡が見られ、部分的に貝の浮きが生じているため、膠液での接着を試みた。貝は、気泡の周辺が塗膜と密着していたため膠液が入り込める隙間が無く、螺鈿の押さえは、含浸が可能な部分のみに留めた(図 12-1, 12-2)。

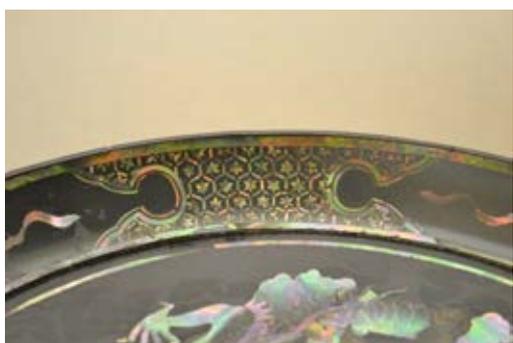
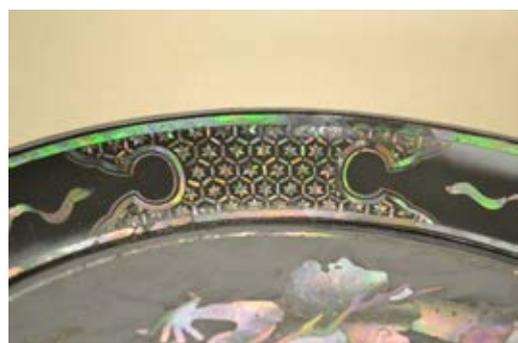
図 3-2 螺鈿に被さる汚れ

図 3-3 茶色い汚れが見られない箇所

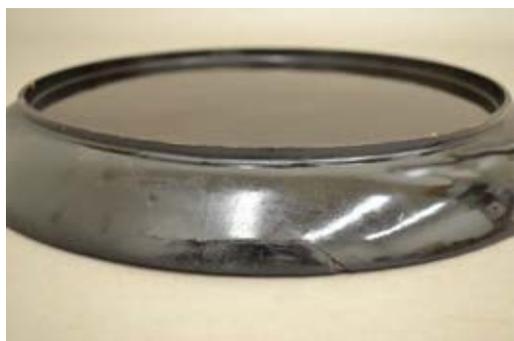
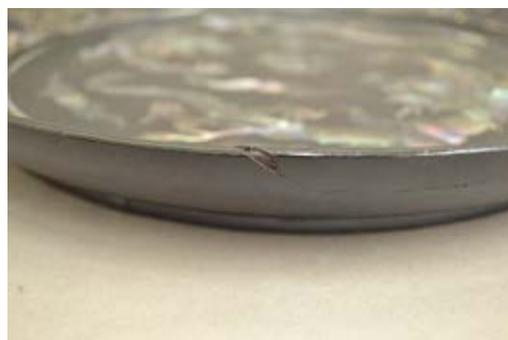
鍔部に大きな損傷が見られる。外側には、弧を描くように10cm程の亀裂が入り、内側は1cm程の亀裂にとどまる。縁には一箇所、塗膜の剥落があり木地が露出している。(図4-1, 4-2)。

図4-1 鍔の亀裂

図4-2 鍔の亀裂

鍔縁に生じる亀裂部分にも同様の押さえ作業を行った(図 14-1、14-2、14-3、14-4)。

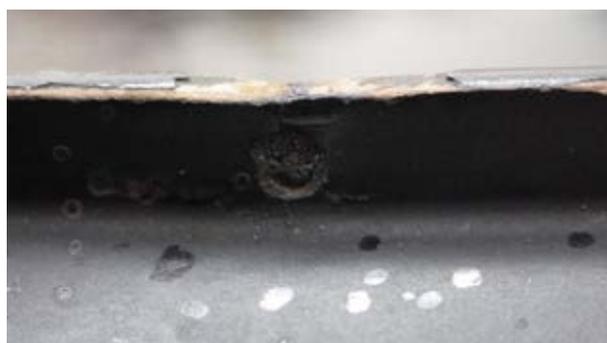
高台に一箇所、壁掛け用の穴が開けられている(図5)。壁に掛けた際に上部にあたる鍔外面は艶が失われてマットな質感になっていた(図6)。

図5 高台に開けられた穴

高台部分に開けられた穴を塞ぐように下地のようなものが詰められていた。旧修理の際に埋められたものと考えられるため、これは取り除くことにした(図 11-1, 11-2)。

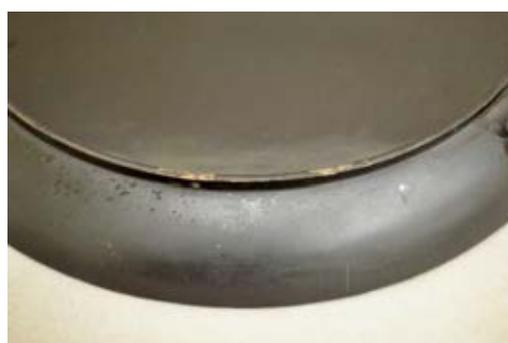
図6 マットな質感の鍔外面

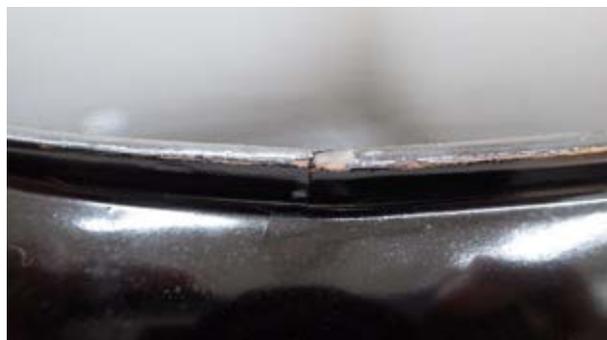
高台の木地接合部に亀裂が生じ、周辺の塗膜が剥落している(図7)。また、高台の口縁は使用によるものと思われる塗膜の損傷が、一周にわたって見られる(図8)。

図7 高台の亀裂

高台の木地接合部に生じる亀裂とその周辺塗膜の浮きを押さえるため、下地が露出している部分に前処置として生漆を染み込ませ、補強した。漆が乾く間に、各修理部分の形状に合わせて木型を作り、アクリル板や塩化ビニルシートを合わせた治具を作成した。接着は、亀裂部分に接着用に調合した麦漆を溶剤で希釈して、複数回に分けて流し込み、溶剤が揮発して、麦漆に粘度が出てきたことを確認したのちクランプによる押さえを行なった(図 13-1、13-2)。

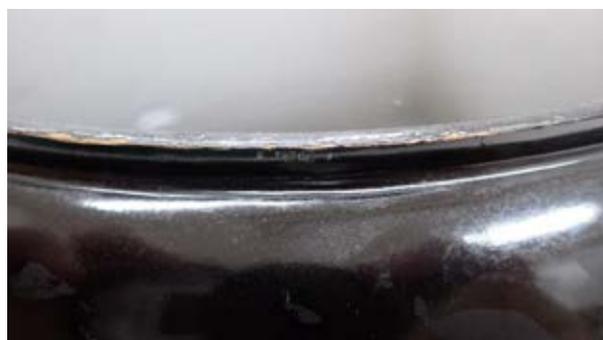
図8 高台縁の塗膜剥落

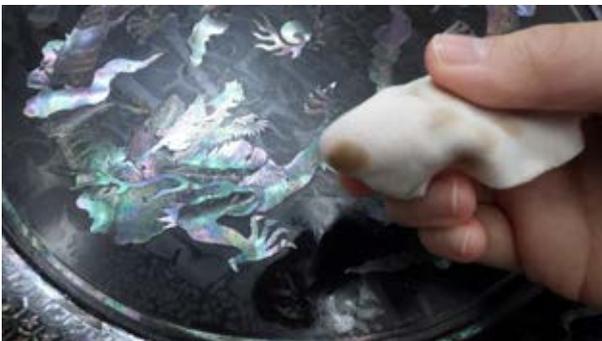
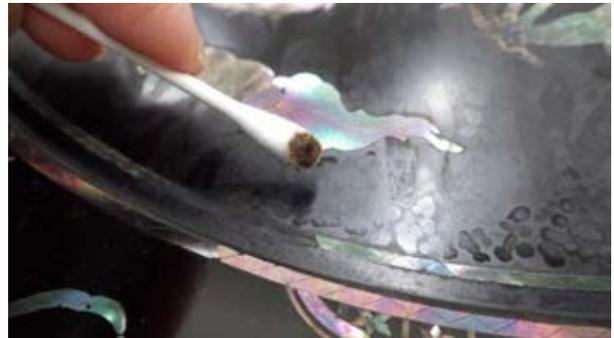
図9-1 重曹水によるクリーニング

図9-2 重曹水によるクリーニング

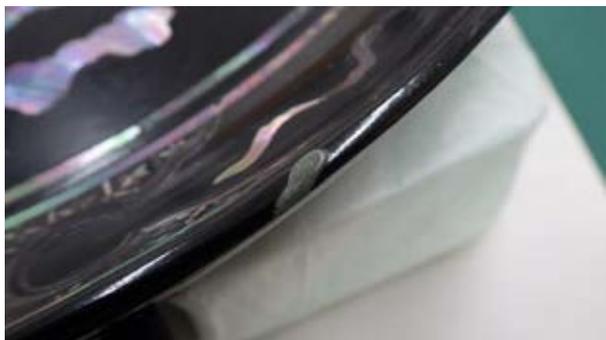
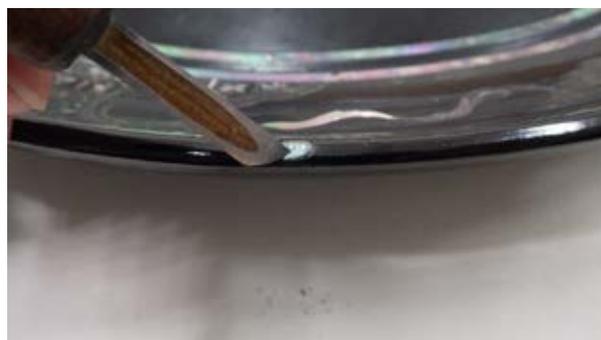
図 10-1 付着物

図 10-2 除去作業

鏝縁に一箇所、過去の修理によると思われるパテ材が付着していたため、細心の注意をはらい刃物を用いて除去した(図 10-1, 10-2)。

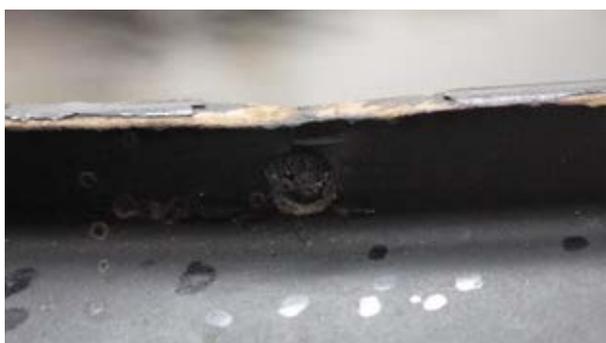
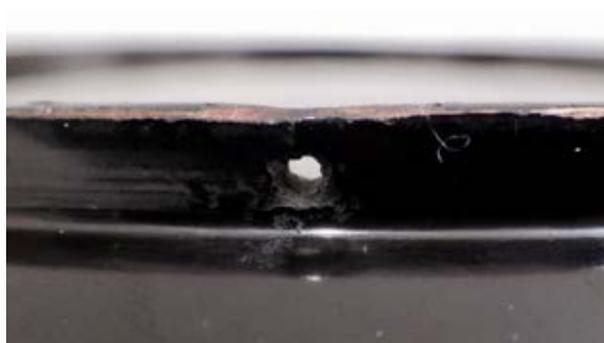
図 11-1 下地が埋められた部分

図 11-2 除去後

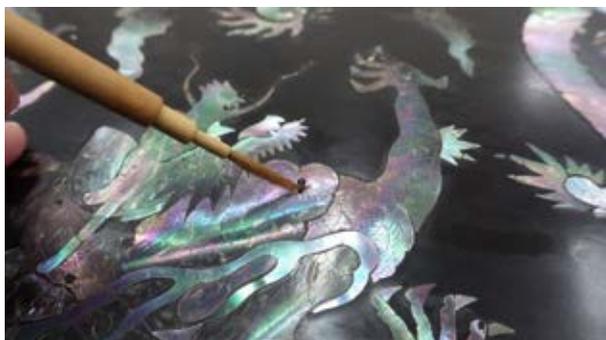
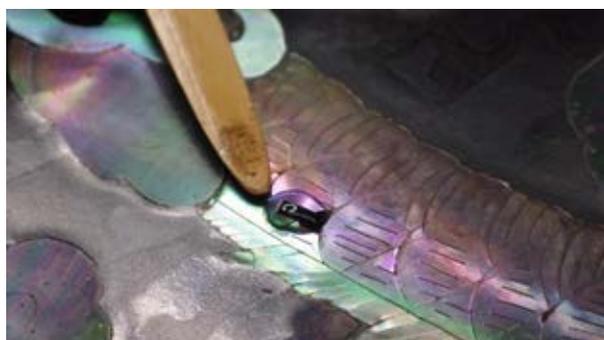
図 12-1 膠液含浸

図 12-2 膠液含浸

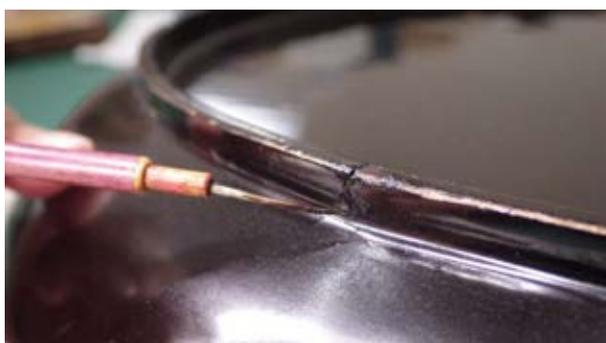
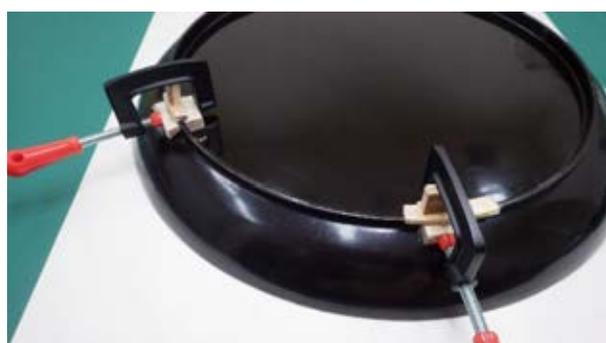
図 13-1 麦漆含浸

図 13-2 クランプによる押さえ

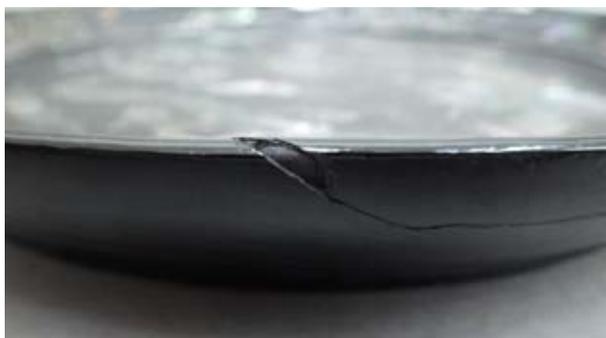
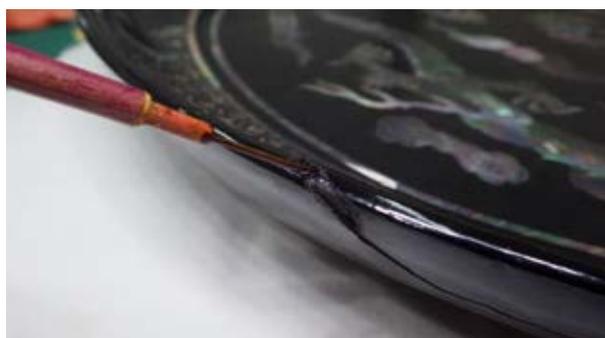
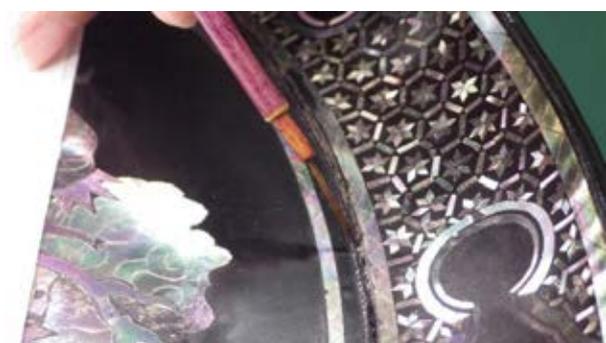
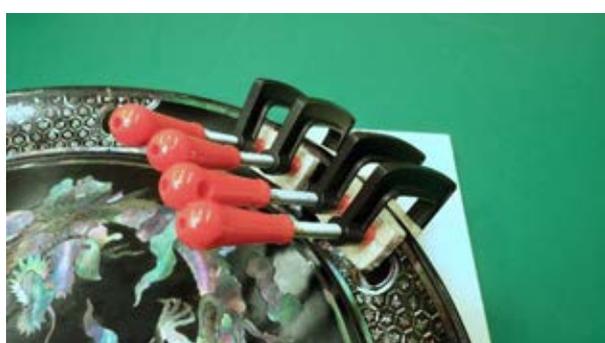
図 14-1 木地亀裂部

図 14-2 木地亀裂麦漆含浸

図 14-3 塗膜下麦漆含浸

図 14-4 クランプによる押さえ

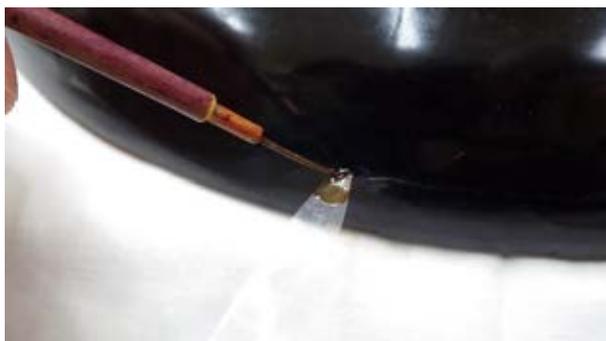
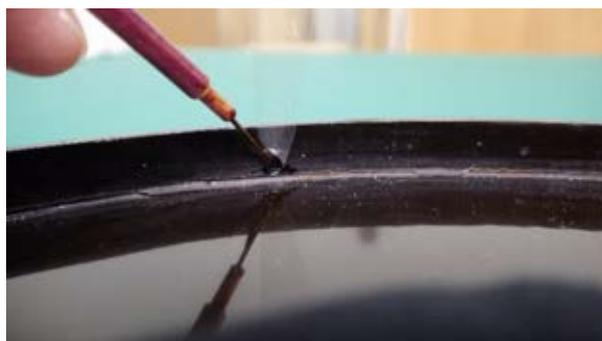
図 15-1 麦漆含浸

図 15-2 麦漆含浸

見込みと鍔との接合部や高台の接合部に生じる亀裂にも麦漆を合浸し、木地構造を補強した(図

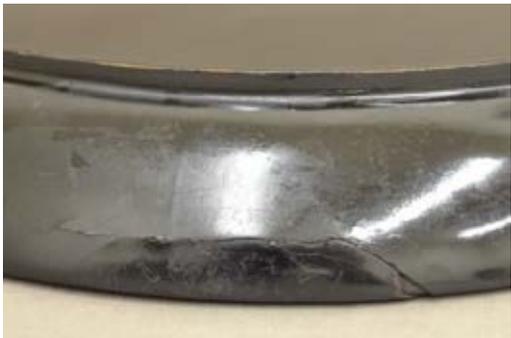
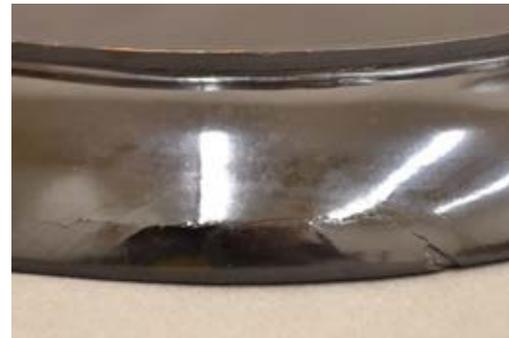
鍔部木地亀裂 亀裂接着前

鍔部木地亀裂 亀裂接着後
