# 『朱漆楼閣人物箔絵菊花形食籠』 修理報告

令和4年5月9日より令和5年3月28日まで沖縄県立博物館・美術館修理修復室内の琉球漆工藝舎にて修復が行われた。修復にあたっては、佐久本純を担当職員とし、土井菜々子を修復責任者兼担当者とした。

朱漆楼閣人物箔絵菊花形食籠 (No. 197)

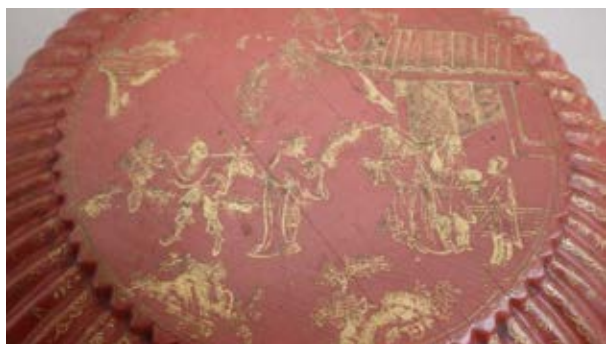
図 1-1 甲の亀裂

資料全体に汚れが付着し、僅かに黒味を帯びている。蓋表には、複数の木地亀裂が入り、内側にまで達する亀裂も見られる(図 1-1, 1-2)。また、火災によって貼りついた薄葉紙の付着跡や茶色い汚れが見られる(図 2-1, 2-2)。

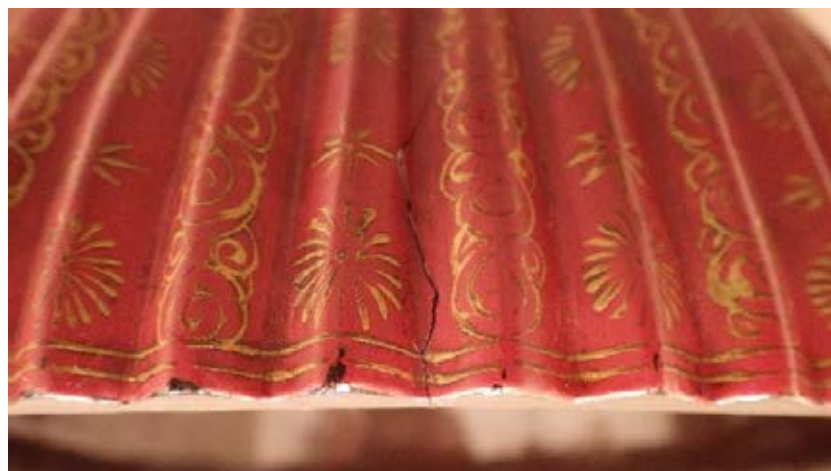
図 3 木地亀裂

合口から側面にかけて木地亀裂が入り、塗膜が浮き上がる(図 3)。

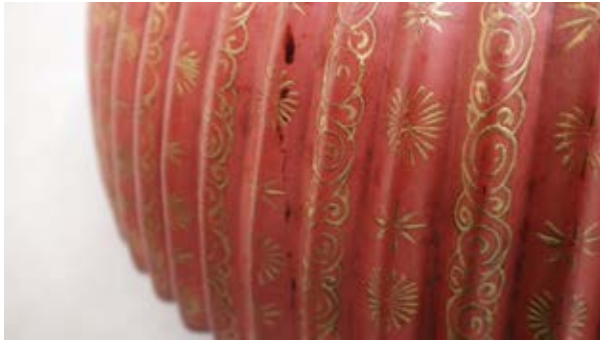
図4 汚れ

側面には、火災被害により滲出したと思われる茶色い汚れが数箇所につく(図4)。また、側面の凸部、口縁、立上りなどに塗膜欠損が多数見られ、下地、布着せ、木地など、それぞれの層が露出する(図5-1, 5-2, 5-3)。口縁部や見込みには、数箇所亀裂が生じる(図6-1, 6-2)。

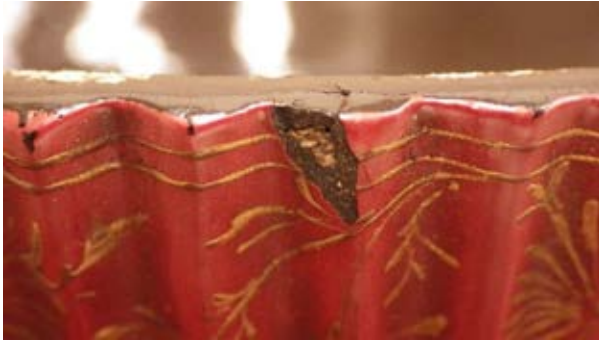
図 6-3 高台欠損部

高台には、数箇所、塗膜欠損があり、下地および布着せが露出している(図6-3)。また、豊付きは、擦れにより広範囲に同様の損傷がみられる(図7-1, 7-2)。底裏面には、僅かに亀裂が生じている(図8)。
