『朱漆巴紋鳳凰七宝繫沈金丸櫃』 修理報告

朱漆巴紋鳳凰七宝繫沈金丸櫃 (No. 367)

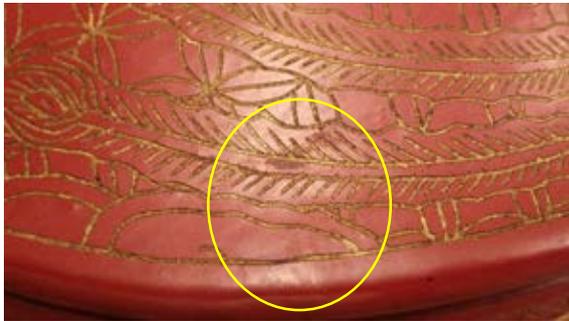
比較的状态は良いが、塗膜や沈金の溝に経年の汚れが付く。蓋表面は劣化が進み、僅かに艶を失っている。火災被害による薄葉紙の付着があり、シミが残る(図 1-1)。茶色い液体のようなものが染み出た汚れが玉縁の間など、複数箇所に見られる(図 1-2)。

図 1-1 薄葉紙の付着跡

薄葉紙の付着跡や茶色い液体が滲出したと思われる汚れは、クリーニングにより可能な範囲で除去を行う。劣化した塗膜は漆固めにより、艶を取り戻す。別途保管された塗膜片は、可能な範囲で元の位置に戻す。

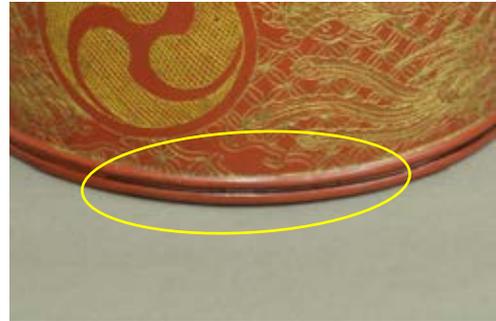
図 1-2 茶色い汚れ

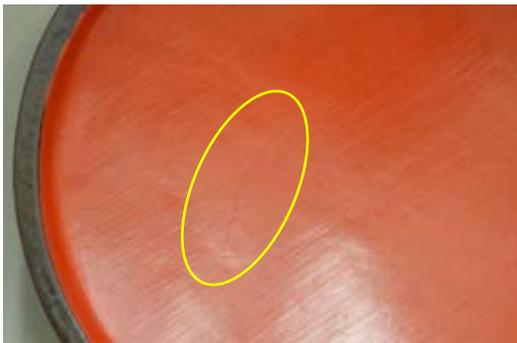
蓋裏に1箇所、5cmほどの亀裂が入る(図 2)。懸子の側面の塗膜が欠失し、下地が露出している(図 3)。

図 2 蓋裏の亀裂

木地亀裂箇所には、溶剤で希釈した麦漆を染み込ませて補強した。

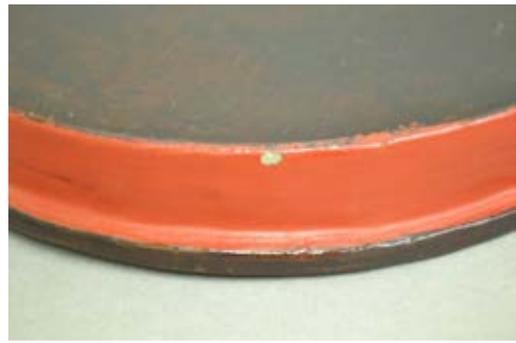
図 3 懸子の塗膜剥落

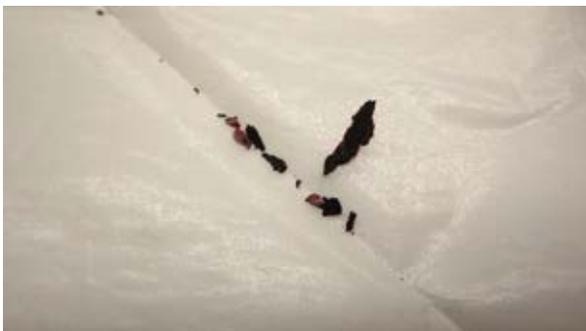
身の玉縁下部は、塗膜の剥離剥落が著しく、大変危険な状態である。火災直後の状態確認の際に採取された剥落塗膜が別途保管されている(図 4)。剥落の危険性が高い箇所については、雁皮紙による仮止めが施されている(図 5)。

図 4 剥落片

別途保管されていた塗膜片は、剥落箇所と照合させ、もとの位置に戻し、仮止めを行なった(図 9-1, 9-2)。

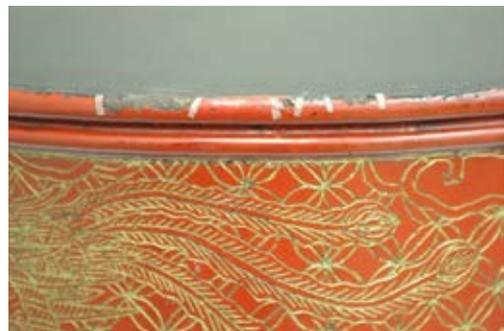
図 5 仮止め箇所

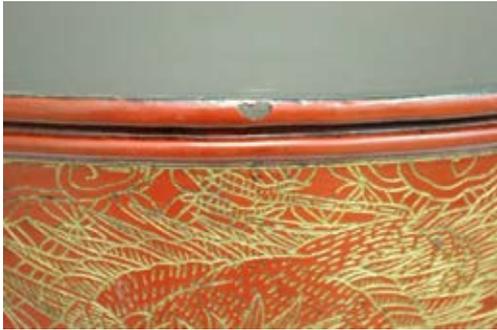
身の玉縁下部は、その他の箇所にも塗膜の剥落がある(図6)。また、底裏面は使用痕が見られる(図7)。

図6 玉縁の塗膜剥落

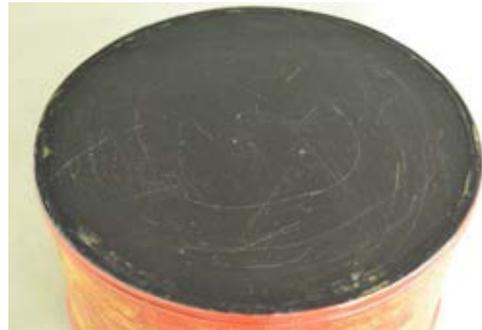
図7 底裏面

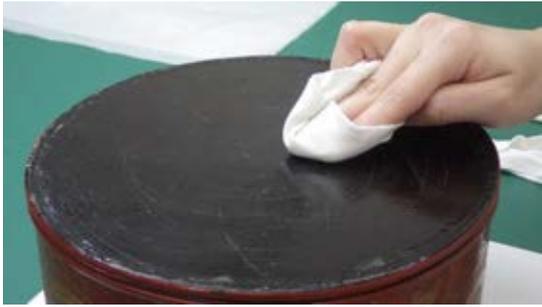
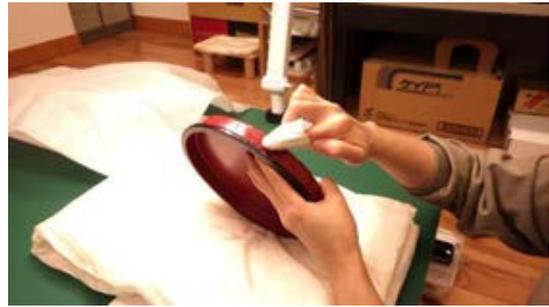
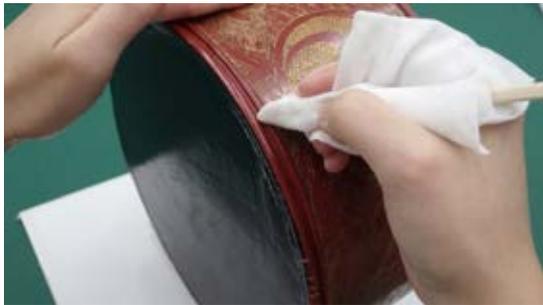
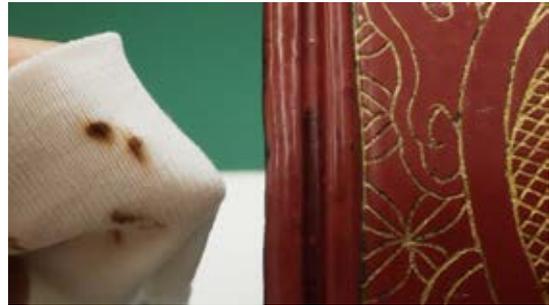
図 8-1 綿布によるクリーニング

図 8-2 懸子のクリーニング

図 8-3 玉縁のクリーニング

図 8-4 凹部分の茶色汚れ

はじめに修理後との比較ができるよう、修理前撮影および現状調査を行った。クリーニングは、資料全体の埃を払った後、精製水で湿らせた綿布を用いて拭き上げた。茶色い液体のようなものが染み出たような跡や油を含んだ汚れ、カビなどには、適宜、エタノール水溶液(60～70W/V%)や重曹水(3～5W/V%)を用いた。なお、重曹水を使用した際は汚れと混合してできた塩を残留させないように精製水で十分に拭き取った(図8-1～8-4)。

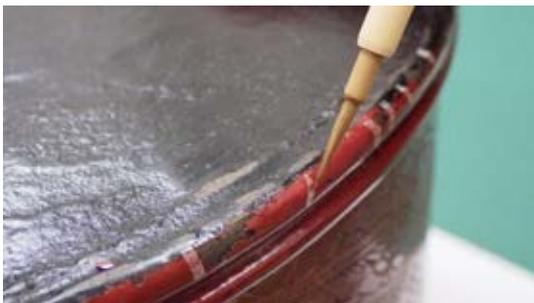
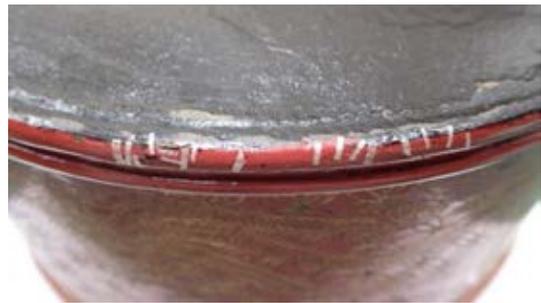
図 9-1 仮止め

図 9-2 仮止め

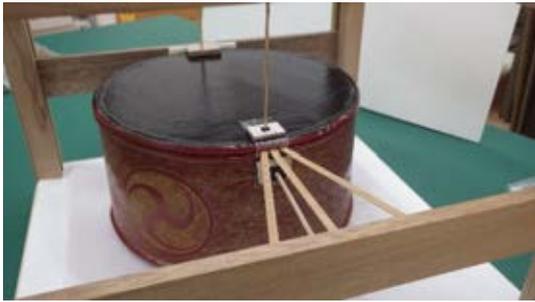
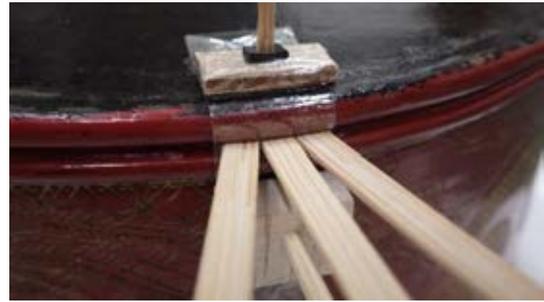
図 10-1 塗膜圧着

図 10-2 塗膜圧着

接着を行う前に、下地が露出している部分に前処置として生漆を染み込ませ、補強した。漆が乾く間に、各修理部分の形状に合わせて木型を作成し、塩化ビニルシートなどをあてた治具を作成した。塗膜接着作業は、剥離している塗膜の下に溶剤³で希釈した麦漆を含浸させ、溶剤を揮発させた後、木枠と竹ヒゴを用いて安定させた(図 10-1, 10-2)。

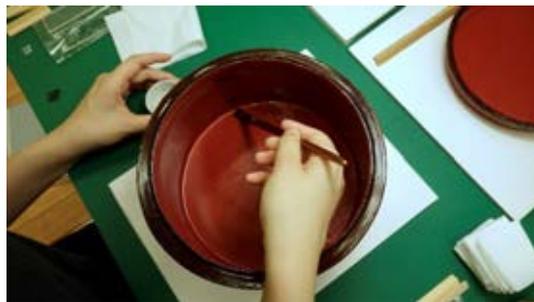
図 11 塗膜の強化

塗膜の強化をはかるため、漆塗面に摺漆を施した。朱塗り部分は色味の変化を避けるため、調合した透漆(木地呂、梨子地、生上味)を溶剤で希釈したものを塗布し、漆が表面に残らないよう、しっかり拭き取った(図 11)。

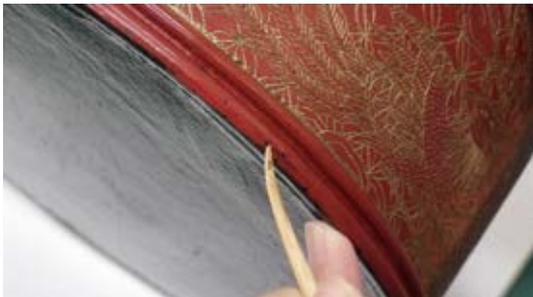
図 12 下地付け

塗膜を接着した箇所や木地が露出している箇所に刻苧を補填し、最表面に漆下地を付けた。下地面は水研ぎや摺漆による調整を施して仕上げた(図 12)。

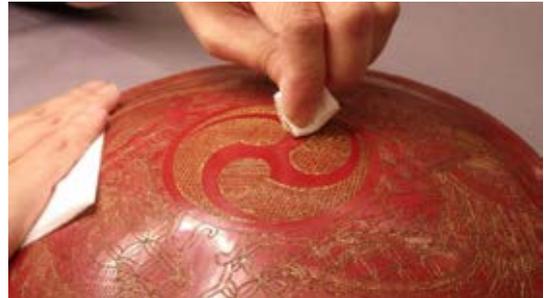
図 13 艶調整

蓋表に摺漆を施し、艶を取り戻した。作業は、溶剤で希釈した透漆を沈金の溝に漆が入らないように不織布で塗布し、丁寧に拭上げた(図 13)。最後に、修理前と比較出来るよう、修理後の撮影を行った。

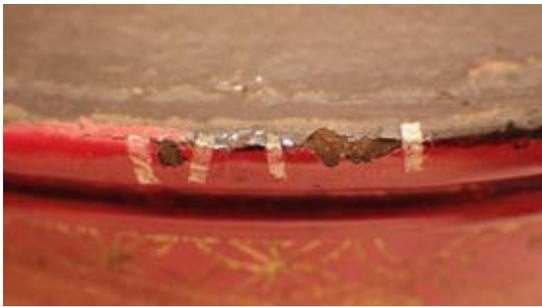
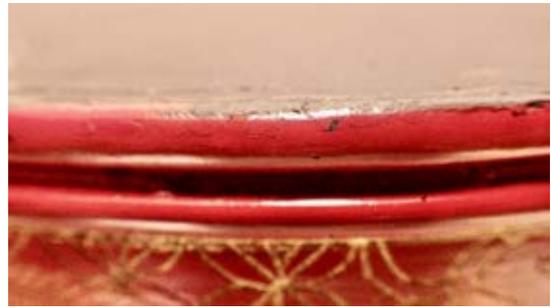
玉縁下部 修理前

玉縁下部 修理後

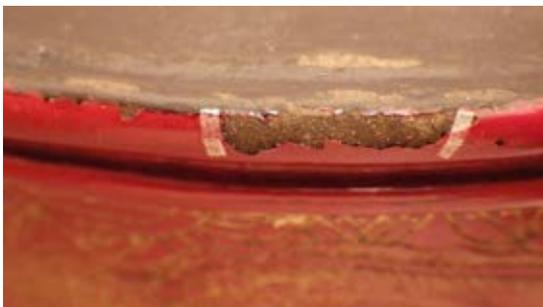
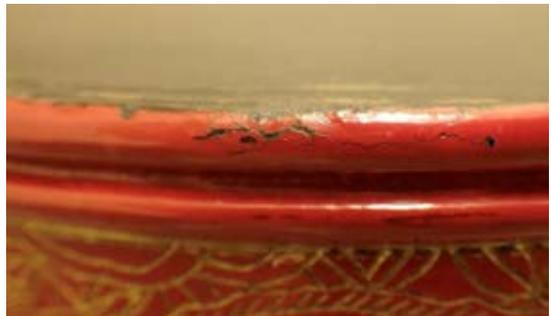
玉縁下部 修理前

玉縁下部 修理後

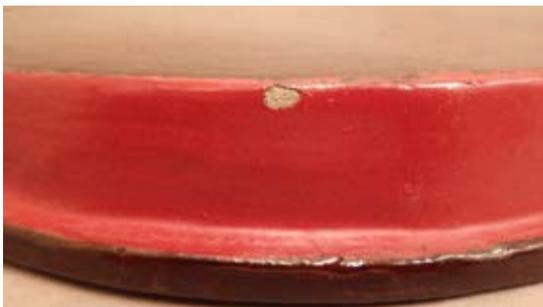
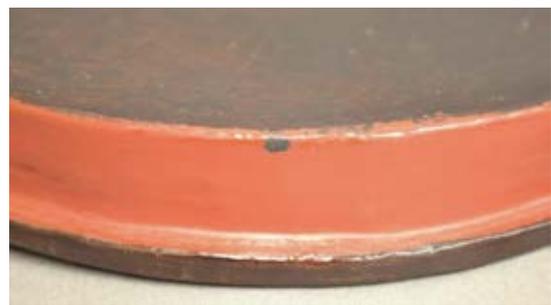
懸子 塗膜欠損箇所 修理前

懸子 塗膜欠損箇所 修理後
